Awaria dachu ze stalowymi płatwiami kratowymi

Dr hab. inż. Walter Wuwer, mgr inż. Szymon Swierczyna, Politechnika Śląska, Gliwice

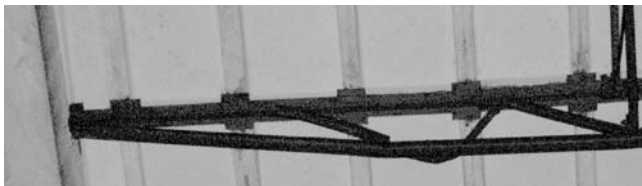
W artykule opisano konstrukcję dachu stalowego w budynku rozdzielni jednej ze śląskich elektrowni, a w szczególności płatwie kratowych, z których dwie uległy uszkodzeniu polegającym na skręceniu węzła w pasie dolnym (rys. 1). Przeprowadzona analiza założeń do projektu wykazała, że w obliczeniach m.in. błędnie przyjęto obciążenie śniegiem, pomijając możliwość tworzenia się na dachu „worków śnieżnych”. Stwierdzono ponadto inne istotne przyczyny uszkodzenia płatwi, na które złożyły się liczne błędy warsztatowe i wykonawcze. Płatwie zostały bowiem wykonane niezgodnie z rysunkami konstrukcyjnymi projektu, co w sposób zasadniczy wpłynęło na ich wyężenie.

Rys. 1. Widok na uszkodzoną płatwie kratową nawy bocznej dachu

Wyężenie krzyżulców rozciąganych 37 i 54 oraz ścispanych 39 i 52 (por. rys. 5), których nośności obliczeniowe – w płatwiach naw bocznych budynku rozdzielni – były przekroczone odpowiednio o 68,7% i 121,6% tłumaczy ich zachowanie się podczas przeciążenia dachu śniegiem w sezonie zimowym 2005/2006. W obliczeniach sprawdzających nośność prętów w płaszczyźnie skratowania pominięto wpływ utraty stateczności węzłów 12 i 21, które uległy skręceniu (por. rys. 1).

Stan przedawaryjny dachów rozdzielni zlikwidowano proponując odciążenie płatwi kratowych we wszystkich pięciu nawach, na drodze wymiany pokrycia z ciężkich płyt korytkowych na lekkie z blach trapezo-

wych. Wymiana pokrycia w nawach bocznych dodatkowo wiązała się z uprzednim wbudowaniem nowych płatwi kratowych, wykonanych zgodnie z projektem płatwi typowej opisanej w [6], przy zachowaniu płatwi istniejących ze względu na brak możliwości ich demontażu, za wyjątkiem dwu płatwi uszkodzonych, które zalecono zlikwidować.

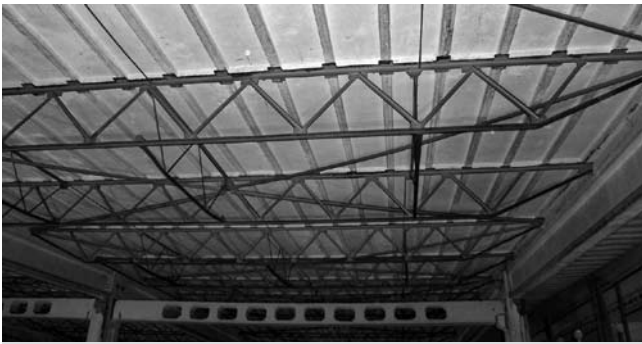
Rys. 3. Widok na płatwie kratowe dachu naw środkowych budynku rozdzielni

Oprócz tych niekorzystnych zmian w konstrukcji płatwi kratowej dostrzeżono również nieprawidłowości w wykonaniu pokrycia dachu. Wątpliwości budził sposób ułożenia płyt korytkowych na górnych pasach płatwi i przekazywanie oddziaływań za pośrednictwem blach (por. rys. 3, 4). Okazało się, że takie rozwiązanie nie zawsze zapewniało należyte oparcie wszystkich czterech naroży płyt korytkowych na pasach, co można było stwierdzić podczas chodzenia po dachu, kiedy to obserwowano „klawiszowanie” płyt. Błędem wykonania warsztatowego był również brak blach pionowych, tzw. „grzebieni”, przyspawanych do górnych pasów płatwi, które powinny zabezpieczać płyty korytkowe przed zsuwaniem się z pasów podczas montażu, a przede wszystkim zapewniać odpowiednią redukcję długości wyboeczeniowej pasów płatwi z płaszczyzny ich skratowania. Częściowe zakotwienie węzłów podporowych płatwi kratowej w ryglach dachowych (por. rys. 4) zmieniło rozkład sił w jej prętach. Wprowadzenie dwóch podpór nieprzesuwnych korzystnie wpływało na wyężenie płatwi powodując mniejsze wartości sił w górnych pasach.

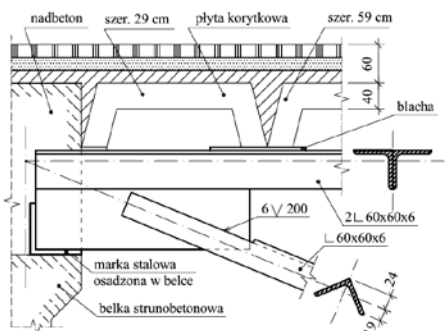
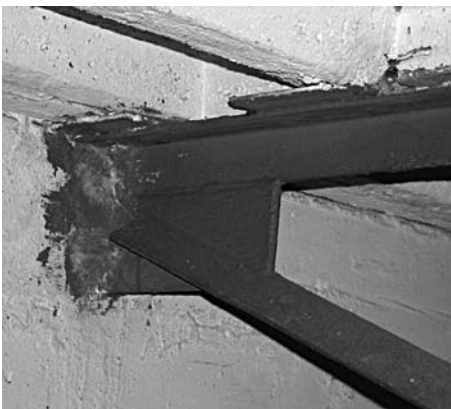
Rys. 4. Węzeł podporowy płatwi „zakotwiony” w nadbetonie

Węzły podporowe płatwi zostały osadzone w sposób nieprzesuwny, tj. najpierw przyspawane do marek stalowych „wpuszczonych” do żelbetowych rygli ram, a następnie obetonowane (rys. 4).

- osadzeniu obu węzłów podporowych płatwi – traktowanej w obliczeniach do projektu oraz w [6] jako wolnopodparłej – w sposób nieprzesuwny (por. rys. 4); węzły podporowe najpierw zostały przyspawane spoinami pachwinowymi grubości 3,0 mm do stalowej

marki „wpuszczonej” do rygła dachowego w postaci belki strunobetonowej, a następnie wypełnione nadbetonem na całej długości rygła;

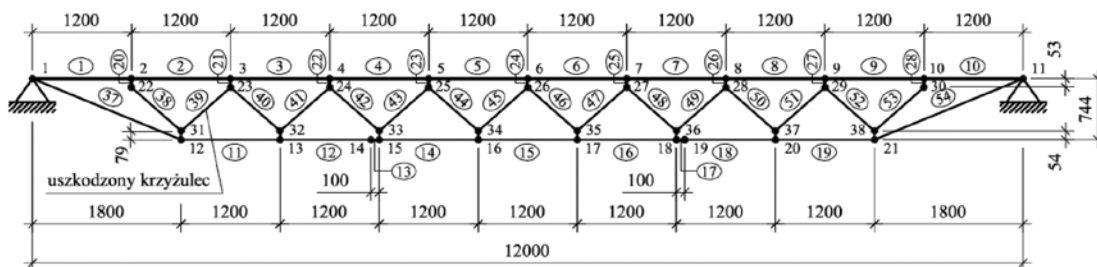
- niewspółśrodkowemu połączeniu prętów w węzłach, przy mimośrodkach względem osi pasa dolnego wynoszących 54 mm – w węzłach pośrednich i aż 79 mm – w węzłach przypodporowych, względem zaś osi pasa górnego równych 53 mm (rys. 5), co przy zmniejszonej wysokości teoretycznej płatwi z 800 mm (wg projektu i rozwiązania typowego w [6]) do 744 mm miało istotny wpływ na rozkład sił w prętach;
- przyspawaniu krzyżulców z pojedynczego kątownika 45 x 45 x 5 jedną półką do blach węzłowych, a więc mimośrodkowo względem środkowej płaszczy-

Rys. 5. Zarys geometryczny płatwi kratowej wraz z numeracją prętów i węzłów

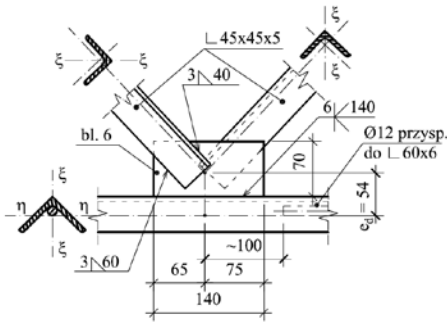
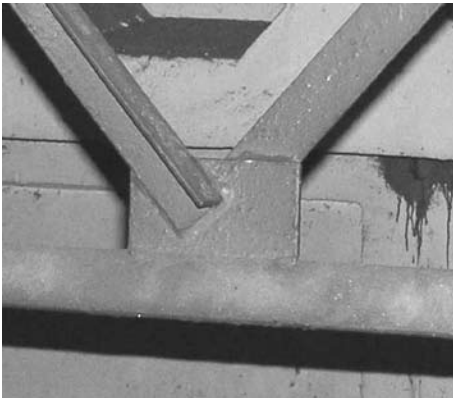
Rys. 6.
Węzeł
pośredni
pasa
dolnego

zny kratownicy, zamiast – jak w rysunku konstrukcyjnym projektu oraz typowym rozwiązaniu – grzbietem kątownika ułożonego symetrycznie na tzw. „widelec”, to znaczy w taki sposób, aby jego oś obojętna $\xi-\xi$ znajdowała się w środkowej płaszczyźnie płatwi (rys. 6, 7, 8);

- zbyt krótkich długościach spoin pachwinowych wynoszących zaledwie 30 i 40 mm w połączeniach krzyżulców z blachami węzłowymi (rys. 6, 7), przy minimalnych długościach normowych równych 45 mm; dodatkowo środki ciężkości spoin nie pokrywają się z osiami prętów łączonych, dlatego spoiny były ścinane siłą osiową działającą w pręcie i momentem zginającym występującym w węźle.

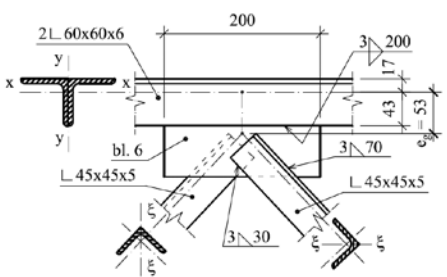
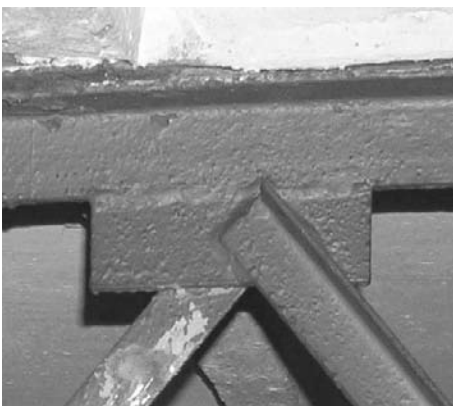
Rys. 7.
Węzeł
pośredni
pasa
górnego

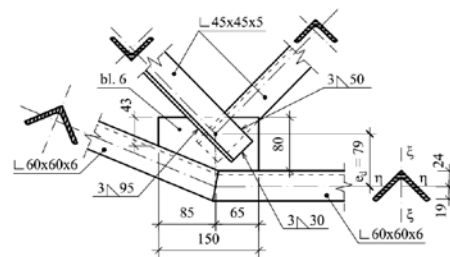
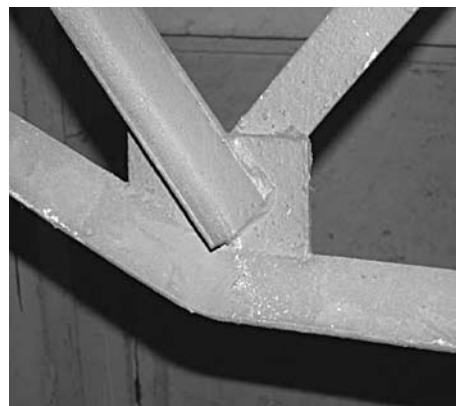
Rys. 8.
Węzeł
skrajny
pasa
dolnego
