Stan techniczny słupów żelbetowych hali przemysłowej po 50 latach eksploatacji

Dr inż. Wojciech Adamczyk, dr inż. Waldemar Budzyński, dr inż. Jacek Góra,
Politechnika Lubelska, dr hab. inż. Wojciech Piasta, Politechnika Świętokrzyska

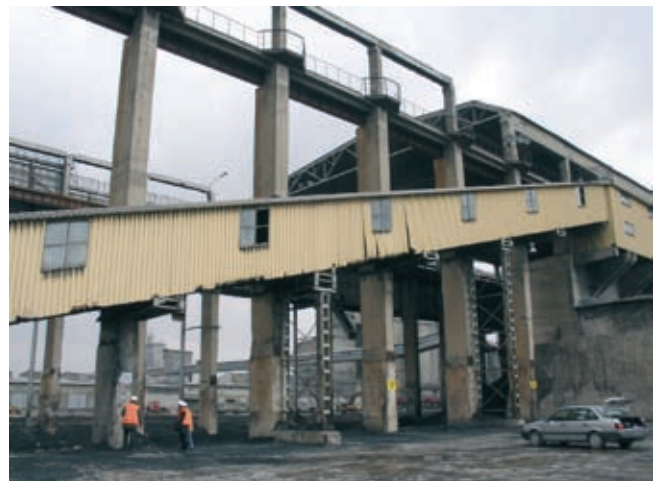
Rys. 1. Skład węgla w zachodniej części hali – widoczny obudowany taśmociąg zamocowany do słupów

Do wielu słupów przymocowane są za pomocą obejm wykonanych z kształtowników stalowych, obudowane (lekką konstrukcją stalową) taśmociągi służące do transportu surowców (rys. 1). Pod obejmami występują znaczne uszkodzenia słupów (odspojona otulina, wyraźna korozja zbrojenia – rys. 4). W tym przypadku uszkodzenia słupów są skutkiem korozji ługującej, a także działania czynników mechanicznych. Woda z opadów (deszczu i topniejącego śniegu) zacieka po konstrukcji obudowy taśmociągu, następnie poprzez obejmy na słupy (zwykle cały czas w jakimś konkretnym miejscu). Ponieważ jest to woda miękka (o zmiennej zawartości dwutlenku węgla), powoduje wymywanie z betonu jonów wapnia, a to zakłóca równowagę chemiczną betonu i wywołuje dekalcyfikację fazy C-S-H co prowadzi do rozkładu struktury betonu. Zwiększa się porowatość betonu przez co warstwa otuliny staje się bardziej podatna na przenikanie przez nią czynników agresywnych (karbonatyzacja, korozja siarczanowa) oraz mniej odporna na działanie mrozu. Po pewnym czasie następuje korozja stali zbrojenio-

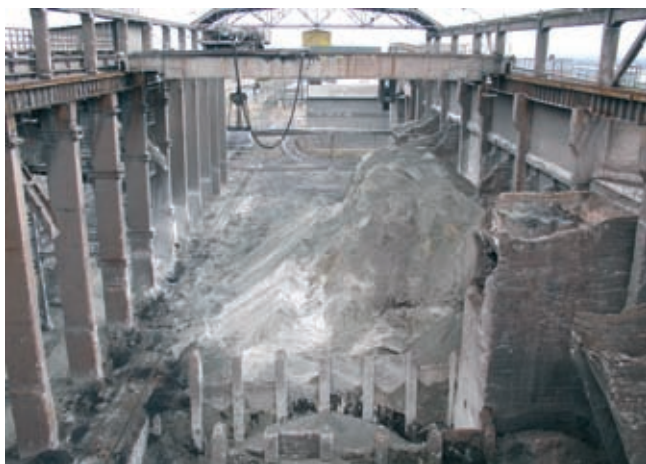
Rys. 2. Wnętrze niezadaszonej części hali od strony wschodniej – skład gipsu

Uwagę zwraca stan betonu w części konstrukcji zlokalizowanej w miejscu składowania surowca gipsowego. Dotyczy to elementów (dolna część słupów oraz ściana przylegającego budynku od strony południowej – rys. 2) zasypywanych gipsem (po przeciwnej północnej stronie znajdują się tory). Beton w tych fragmentach elementów (rys. 5) charakteryzował się wyraźnie mniejszą twardością w porównaniu do betonu w słupach znajdujących się w składzie węgla. Uderzenie młotkiem pozostawiało wgniecenie w materiale, a wydawany dźwięk był głuchy (podobny jak przy uderzeniu w zawilgocone drewno).

W całej hali występuje dodatkowo, niebezpieczny czynnik związany z pracą suwnicy, której chwytak może przyczynić się do uszkodzeń mechanicznych słupów (i innych elementów konstrukcyjnych). Podczas nabierania, podnoszenia i przemieszczania materiałów składowanych w hali, przy jednoczesnej jeździe suwnicy (praca również w nocy), chwytak (również z surowcem) uderzając w elementy żelbetowe powoduje ich mechaniczne uszkodzenia. Z pewnością było to przyczyną bezpośrednią (odłupywanie otuliny; wyginanie prętów podłużnych; zrywanie strzemion) lub pośrednią (uszkodzenia otuliny, które przyspieszyły destrukcje betonu i stali) uszkodzenia słupów. Potwierdzają to uszkodzenia ścian oporowych w składzie węgla od strony północnej (torów), których charakter świadczy o tym, że mogły powstać jedynie w taki sposób. Identyczne uszkodzenia można obserwować w innych częściach hali np. ścian oporowych przy składach gipsu i żużla (rys. 2).

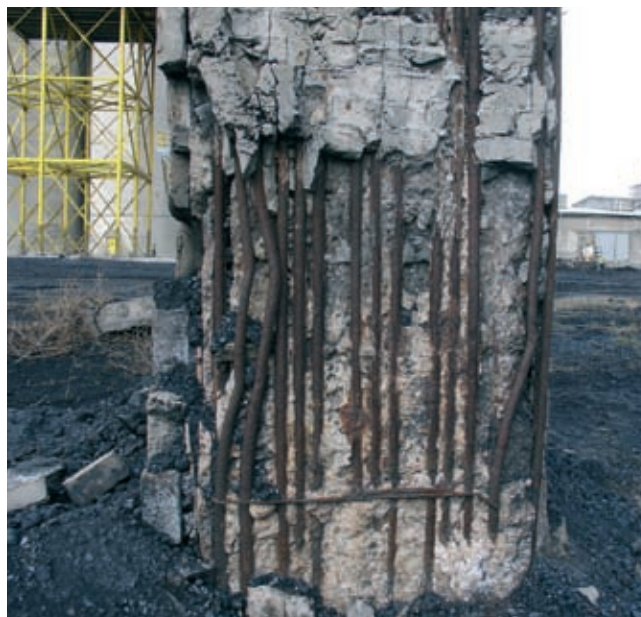
Rys. 3. Rozległe uszkodzenia betonu oraz prętów zbrojenia słupa w składzie węgla – widoczne połączenia prętów na zakład

Zgodnie z rysunkami konstrukcyjnymi słupów, zbrojenie podłużne łączone jest poprzez spawanie do marek stalowych lub na zakład. Wykonanie prawidłowego połączenia prętów na zakład wymaga spełnienia szeregu wymagań, które jeżeli nie są spełnione, mogą być przyczyną zarysowania betonu w obrębie połączenia. W połączeniu tego rodzaju siły przekazywane są między łączonymi prętami poprzez przyczepność. Powoduje to powstawanie naprężeń normalnych w betonie (na końcach długości zakładu), które mogą być przyczyną zarysowania betonu. Ponadto przy połączeniu prętów ściskanych (tak jak w słupach), szczególnie dużych średnic (w tym przypadku $\varnothing 30$), znaczna część siły ściskającej może być przekazywana na beton przez docisk końca pręta, co może powodować zarysowanie betonu. W roku 1957, kiedy projektowane były słupy, nie była jeszcze znana rzeczywista praca złącza na zakład. W kolejnych nowelizacjach normy do projektowania konstrukcji żelbetowych wprowadzono liczne zmiany dotyczące m.in. liczby prętów łączonych w jednym przekroju, maksymalnej średnicy prętów łączonych, wymaganego zbrojenia poprzecznego na długości zakładu (ilości i rozstawu), odległości między prętami w przekroju. Wiele z tych wymagań nie jest spełnionych w połączeniach wykonanych w analizowanych słupach, co wynika zarówno z analizy rysunków konstrukcyjnych, jak i oględzin odsonietych połączeń tego typu w uszkodzonych słupach. Stwierdzono m.in.: brak odpowiedniego zbrojenia poprzecznego (strzemion), znaczną grubość łączonych prętów, dużą liczbę łączonych prętów, brak wymaganego przesunięcia końców zakładów, zbyt małe odległości między prętami (czasami kilka prętów ułożonych na styk) – rysunek 3. Mogło to być przyczyną zarysowania betonu i w konsekwencji spowodować wnikanie czynników wywołujących korozję betonu i stali na znaczną głębokość, powodując lokalne uszkodzenia. Duża liczba prętów występujących na długości połączenia (zamiast pojedynczego pręta wymaganego obliczeniowo, dwa łączone na zakład, czyli w rzeczywistości w badanych słupach np. o 4 lub 5 więcej), może się przyczynić do szybszego uszkodzenia słupa, ponieważ w sytuacji wystąpienia korozji

zbrojenia ilość produktów korozji będzie znacznie większa i odspojenie otuliny nastąpi szybciej i na większej powierzchni. Warto również podkreślić, że ze względu na zbieg okoliczności lub błąd projektanta, połączenia prętów na zakład zostały zaprojektowane i wykonane na odcinku słupów o długości od 2 do 4 m licząc w górę od poziomu 0,00 (poziom gruntu). Miejsca te, ze względu na sposób składowania surowców w hali (węgiel, gips – możliwe zagrożenie korozją siarczanową) oraz na kapilarne podciąganie wody gruntowej i okresowe zwilżanie betonu, są bardzo niekorzystne ze względu na zagrożenie korozyjne, a ponadto okazały się newralgicznymi, słabymi miejscami, w których wystąpiły uszkodzenia w wielu słupach.

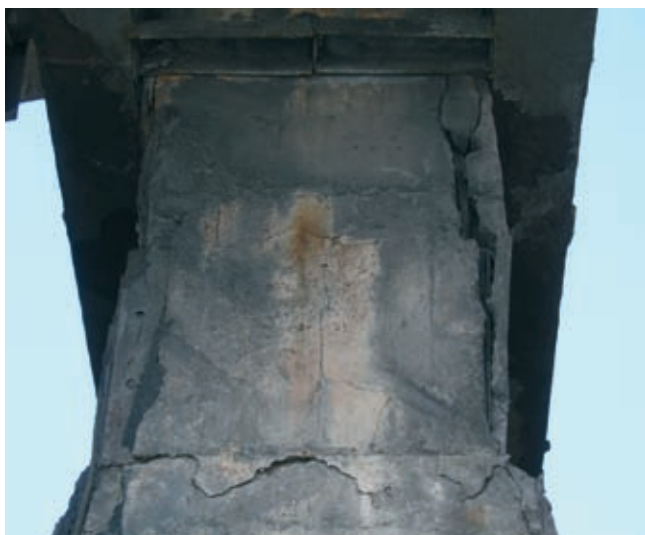
- niektóre pręty podłużne oraz strzemiona przerwane lub ich brak (rys. 6);
- w wielu miejscach (szczególnie w narożach przekrojów) pręty są odkształcone (w sposób mechaniczny, ale nie wskutek wyboczenia) w stosunku do założonej osi ich przebiegu;
- w wielu słupach z zachowaną otuliną występuje głuchy dźwięk przy ostukiwaniu młotkiem, dotyczy to również betonu odsłoniętego do głębokości około 15 cm w przypadku ubytku zewnętrznej warstwy betonu;
- po wykonaniu odkrywki otuliny, wydającej głuchy dźwięk przy ostukiwaniu młotkiem, stwierdzono korozję prętów podłużnych i strzemion,
- prawie pod wszystkimi obejmami stalowymi, służącymi do mocowania wsporników podtrzymujących obudowy taśmociągów występowały uszkodzenia betonu, w przypadku niektórych słupów dość poważne (rys. 4).

Rys. 4. Widok uszkodzeń betonu pod mocowaniem wsporników podtrzymujących konstrukcję obudowy taśmociągu

wej i odpadanie otuliny. Destrukcja betonu w tych miejscach może być również zwiększona z powodu drgań powstających podczas pracy taśmociągu, przenoszących się na słup poprzez elementy mocowania. Uszkodzenia, ale nie tak znaczne, można też obserwować nad obejmami.

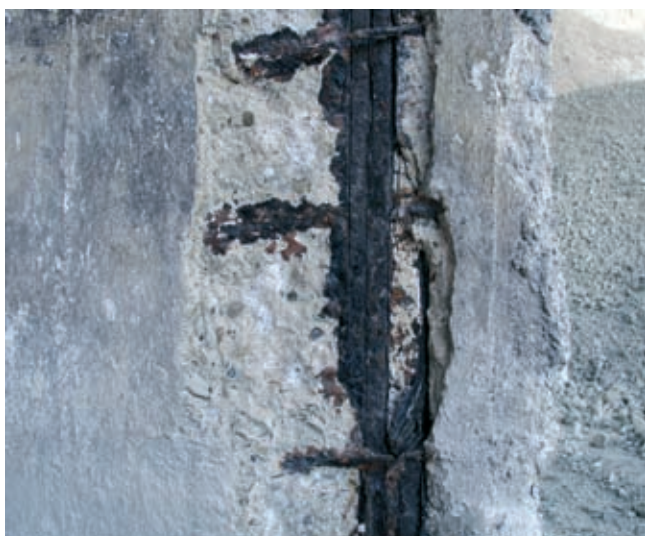
Rys. 5. Uszkodzenia słupa w składzie gipsu – widoczne pęknięcia i odspojenie otuliny, silna korozja zbrojenia

Ponieważ podczas oględzin słupów nie stwierdzono charakterystycznych objawów zaawansowanej korozji (pęcznienia, krystalicznego gipsu) uznano, że stężenie agresywnych jonów w tym obszarze hali nie stwarza bezpośredniego zagrożenia dla betonu tym typem korozji. Realne jest natomiast, nawet przy małym stężeniu tych jonów, niebezpieczeństwo wystąpienia korozji zbrojenia. Mogą to potwierdzać intensywne procesy korozyjne zbrojenia, które zaobserwowano w niektórych słupach w części północnej hali (rys. 6). Również w składzie gipsu, podobnie jak w składzie węgla, występuje specyficzny czynnik agresywny, oprócz typowych występujących w obrębie całej hali. Są nim jony siarczanowe, które pochodzą z rozpuszczania w wodzie krystalicznego gipsu składowanego w wysokich hałdach wokół niektórych słupów – zaobserwowano wyraźne zmiękczenie betonu, a także charakterystyczną korozję zbrojenia (rys. 5).

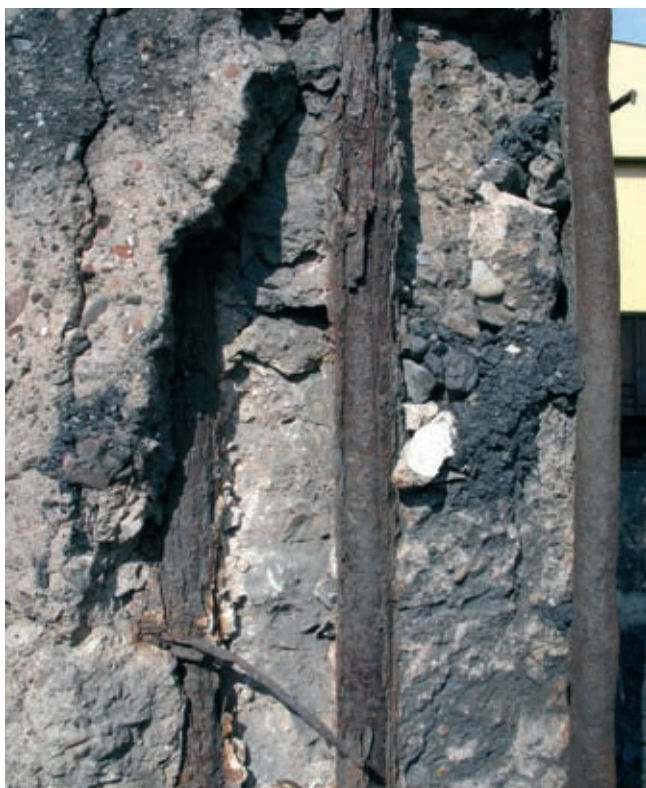
Rys. 6. Silna korozja zbrojenia w słupie w składzie węgla (m.in. zniszczone strzemiona)
