Przykłady uszkodzeń zabudowy jednorodzinnej w wyniku działania trąby powietrznej w miejscowości Kalina

Dr inż. Janusz Brol, dr inż. Andrzej Malczyk, Politechnika Śląska, Gliwice

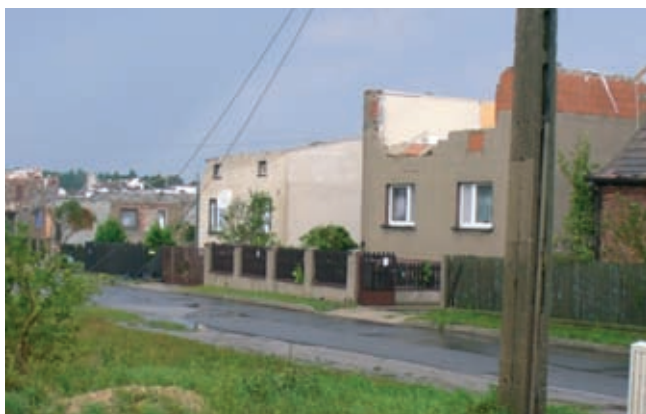
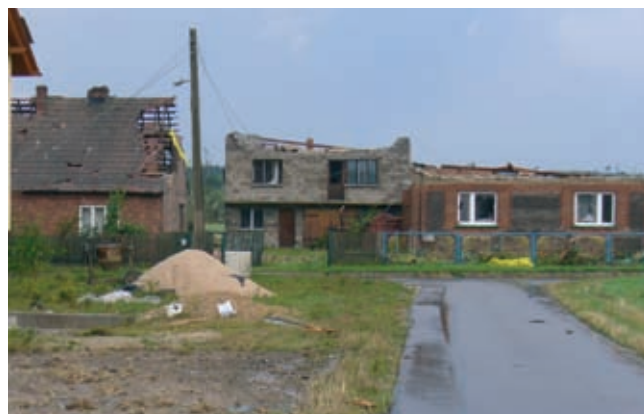
Rys. 3. Widok zniszczeń w Kalinie (zdjęcia wykonane 5 minut po zdarzeniu)

Najbardziej widocznymi przykładami uszkodzeniami w wyniku działania trąby powietrznej był brak dachów. Dotyczy to głównie budynków z dachami płaskimi lub o niewielkim spadku, pokrytych papą na pełnym deskowaniu, zlokalizowanych w miejscu bezpośredniego działania trąby powietrznej. Widok (wykonany 5 minut po zdarzeniu) kilku budynków zlokalizowanych przy jednej z ulic przedstawiono na rysunku 3. W przypadku domów bardziej

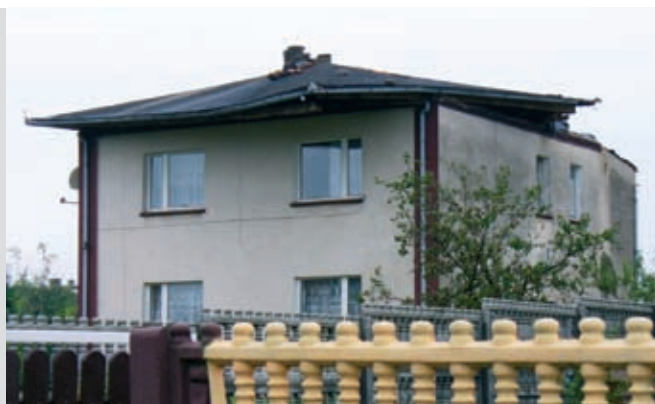
oddalonych od trasy trąby obserwowano głównie lokalne poderwania konstrukcji dachów płaskich lub ich przemieszczenie (rys. 4).

Rys. 4. Przemieszczenie dachu

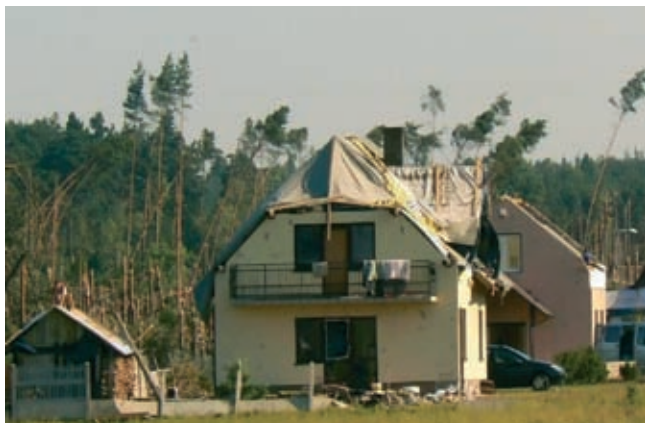
Dużo bardziej odporne na katastrofalny wiatr okazały się dachy spadziste. W przypadku tych konstrukcji odnotowano sporadyczne zerwania całych dachów lub ich części. Zazwyczaj uszkodzeniu ulegało samo poszycie dachu, było ono różne w zależności od pokrycia. W dachach pokrytych dachówką nie obserwowano istotnych zniszczeń konstrukcji (za wyjątkiem uszkodzeń wynikających z uderzenia inną konstrukcją). Uszkodzeniu uległo zazwyczaj samo pokrycie, czyli dachówki, które zostały w części zrzucone (rys. 3). W dachach spadzistych pokrytych blachą lub materiałami bitumicznymi na pełnym deskowaniu, zniszczenia były różne w zależności od zorientowania spadków połaci w stosunku do kierunku wiatru. Najbardziej ucierpiały dachy spadziste skierowane szczytem do kierunku działania wiatru (rys. 5) oraz w przy-

padku dachów wielopołaciowych fragmenty dachów ze szczytem do kierunku działania wiatru (rys. 6). Dachy te zostały w części lub w całości zerwane (rys. 5).

Rys. 5. Uszkodzenia dachów spadzistych zorientowanych szczytem do kierunku działania wiatru

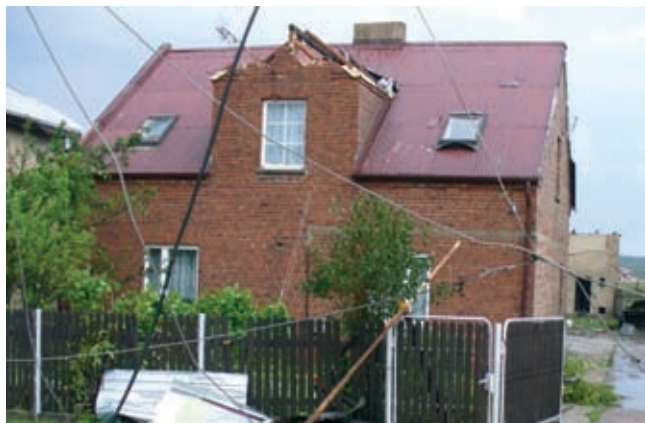
Rys. 6. Uszkodzenia dachu wielopołaciowego

uszkodzeniami występującymi dosyć powszechnie, z wyłączeniem dachów zniszczonych w całości, były bardzo poważne zniszczenia poszczególnych warstw ocieplenia połaci dachu. Do głównych uszkodzeń należy zaliczyć pęknięcia i zalania poszycia wewnętrznego, zawilgocenia wełny mineralnej, pęknięcia folii dachowych. W jednym przypadku zauważono wysuszenie wełny mineralnej w wyniku prawdopodobnego uniesienia blaszanego poszycia dachu spadzistego po stronie zawietrznej – poszycie pozostało na miejscu (rys. 6).

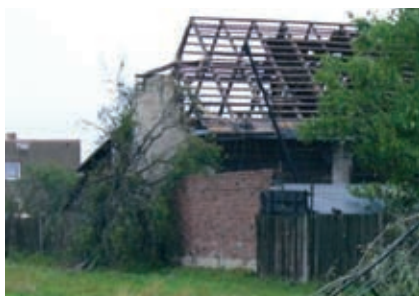
Rys. 7. Uszkodzenia dachu stodoły – dach spadzisty pokryty dachówką

Zabudowie mieszkalnej w miejscowościach typowo wiejskich, towarzyszy wiele obiektów służących produkcji rolnej, usługowej, użyteczności publicznej itp. Wiele tych obiektów zostało zniszczonych w sposób analogiczny jak budynki mieszkalne, ale w przypadku obiektów służących produkcji rolnej, takich jak: stodoły, budynki gospodarcze, wiaty na maszyny, są to z reguły obiekty o stosunkowo dużej kubaturze z ograniczoną ilością ścian i stropów wewnętrznych. W wyniku działania trąby powietrznej obiekty te okazały się bardziej podatne na uszkodzenia. W większości obiekty takie jak stodoły należało odbudować w całości, jedynie budynki gospodarcze, które posiadały stropy wymagały odbudowy dachów i ścian powyżej stropu. Przykłady zniszczeń pokazano na rysunkach od 7 do 9.

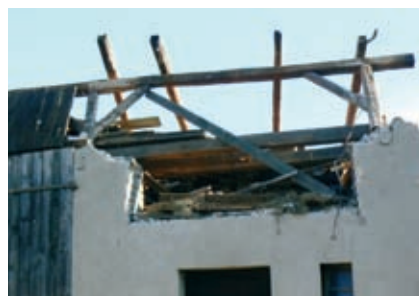
Rys. 8. Uszkodzenia dachu stodoły o spadku ~20 stopni, pokrytego papą

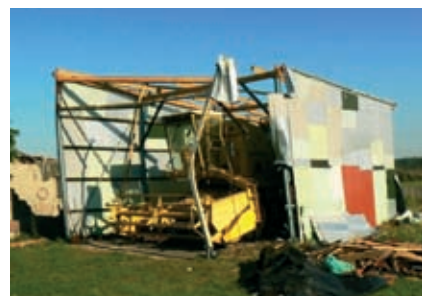
Rys. 9. Uszkodzona wiata na kombajnie

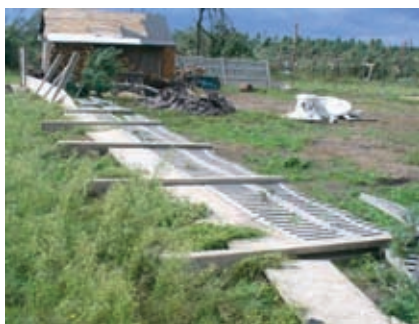
Rys. 10. Zniszczone ogrodzenie

publicznej. Tych obiektów również żywioł nie oszczędził. Na „trasie” trąby powietrznej zniszczone zostały prawie wszystkie pojedyncze słupy średniego i niskiego napięcia, ogrodzenia i inne. Przykłady zniszczeń pokazano na rysunkach od 10 do 12.

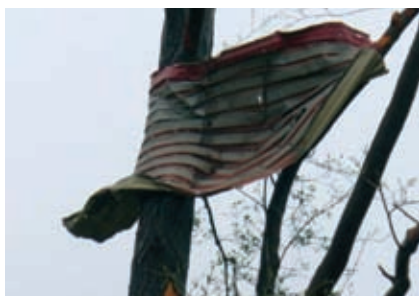
Rys. 13. Blacha trapezowa owinięta wokół pnia

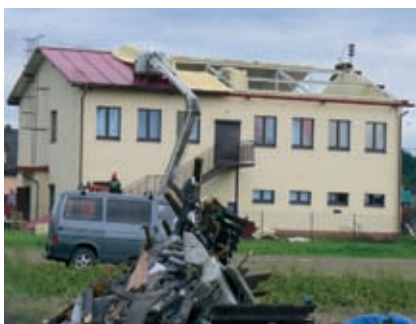
Rys. 11. Uszkodzony dach na budynku Ochotniczej Straży Pożarnej

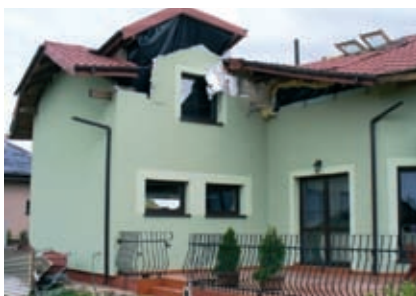
Rys. 14. Zniszczenie nowego budynku

ku działania żywiołu najbardziej ucierpiały konstrukcje dachowe o niewielkim spadku. W bezpośrednim działaniu trąby praktycznie wszystkie dachy płaskie zostały zerwane i przemieszczone o kilka do kilkuset metrów, niejednokrotnie po drodze uszkadzając inne obiekty. Przykładem takim może być poważne uszkodzenie nowego domu (rys. 14) zerwanym dachem z pobliskiego budynku (rys. 15). Obszerne wyjaśnienie zjawisk związanych z występowaniem trąb powietrznych na terenie Polski przedstawiono w [1]. W pracy tej dokonano szczegółowej analizy rodzajów wiatrów katastrofalnych, częstości ich występowania oraz skutków ich oddziaływania na różne typy budynków.

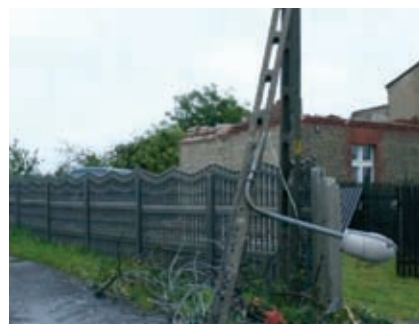
Rys. 12. Złamany słup linii elektrycznej

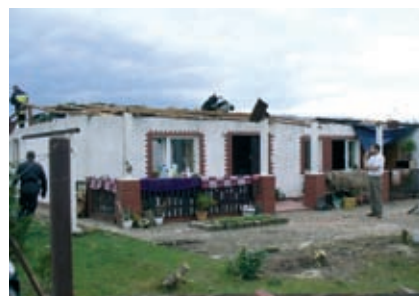
Rys. 15. Budynek mieszkalny z zerwanym płaskim dachem
