Montaż gryfa nad Bramą Wielką Pałacu Branickich w Białymstoku – problemy wykonawcze

Dr hab. inż. Zygmunt Orłowski, Politechnika Białostocka

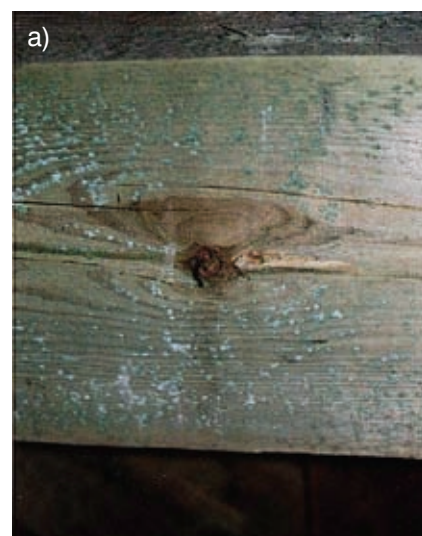
Rys. 5. Fragmenty uszkodzonych elementów konstrukcji wieży: a) widok kolonii grzybów – pleśni na powierzchni jednej z belek, widoczny jest również nadpsuty sęk ze zgnilizną twardą, b) widok uszkodzonego złącza, c) rozwarstwienie w słupie

belek stwierdzono ślady mechanicznych szkodników drewna, głównie spuszcza pospolitego (*Hylotropes bajulus*) oraz niewielkie kolonie grzybów – pleśni – rysunek 5a. Te ślady biologicznych szkodników drewna świadczą o złej jakości wykonanej impregnacji. Niestarannie, a niektóre nagannie, zostały wykonane węzły połączeń elementów konstrukcyjnych – rysunek 5b. Oczep wieży drewnianej, do którego miała być zamocowana rzeźba Gryfa okazał się jednym z najłabszych elementów konstrukcji wieży. Po odstąpieniu dłutem wierzchniej warstwy drewna okazało się, że belki tworzące oczep są w znacznej części zniszczone przez mechanicz-

Impregnacji uzupełniającej dokonano po wcześniejszym ustaleniu stopnia zagrożenia i warunków pracy drewna w zakresie ochrony przed grzybami – zgodnie z Instrukcją ITB 355/98 [6]. Nanoszenie impregnatu przeprowadzono za pomocą urządzenia natryskowego wykorzystując do tego celu myjkę ciśnieniową, jaka jest używana w myjniach samochodowych. Trzykrotnie powtórzony zabieg pod dużym ciśnieniem pozwolił wypełnić środkami grzybobójczymi i owadobójczymi wszelkie szczeliny i rozwarstwienia powstałe w elementach drewnianych, nie szczelności węzłów, jak również zaciosy powstałe podczas prac montażowych.

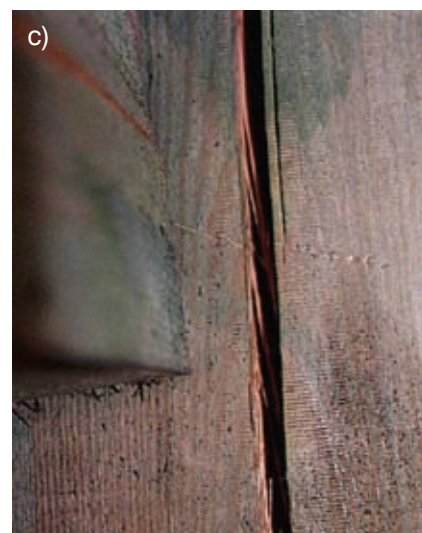
Do prac remontowych użyto mate-
riały złej jakości. Zastosowane
drewno, nie zostało dostatecznie
wysezonowane, po dwóch latach
eksploatacji na powierzchni ele-
mentów nośnych stwierdzono
wyraźne wzdłużne rozwarstwienia,
przenikające na znaczną głębo-
kość – rysunek 5c. Na powierzch-
ni desek, a także niektórych

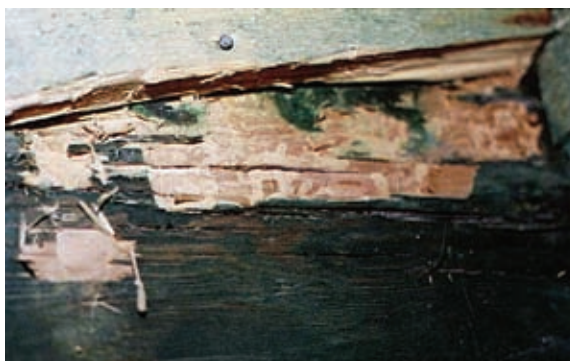
Rys. 6.
Widok śladów mechanicznych szkodników drewna w odstąpiętej powierzchni belki oczepu

ne szkodniki drewna – rysunek 6. Wymienione uszkodzenia materiałowe, jak i wykonawcze źle świadczą o wykonawcy robót, a także o inwestorze, który nie sprawował należytego nadzoru.
