# Diagnostyka obiektu zabytkowego o konstrukcji zespolonej szkieletowej

Dr inż. Beata Nowogońska, Instytut Budownictwa, Uniwersytet Zielonogórski

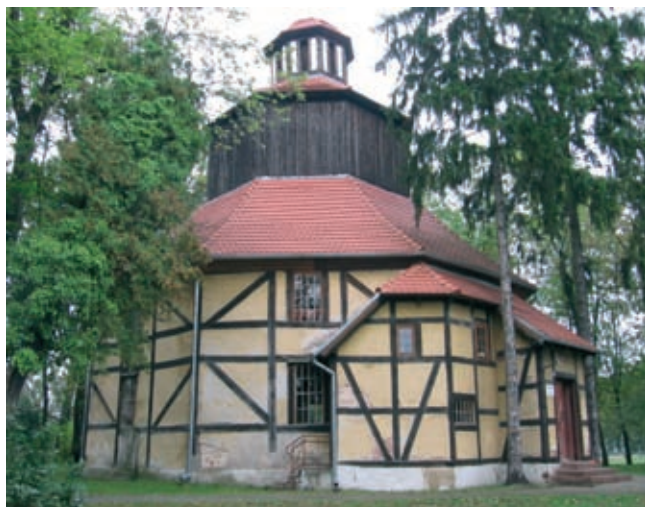
**Rys. 1.** Sękowice. Kościół. Elewacja południowo-zachodnia. Uszkodzony i zawilgocony cokół, skorodowana konstrukcja drewniana, znaczne ubytki tynku w murowanej ścianie wypełniającej konstrukcję słupowo-ryglową

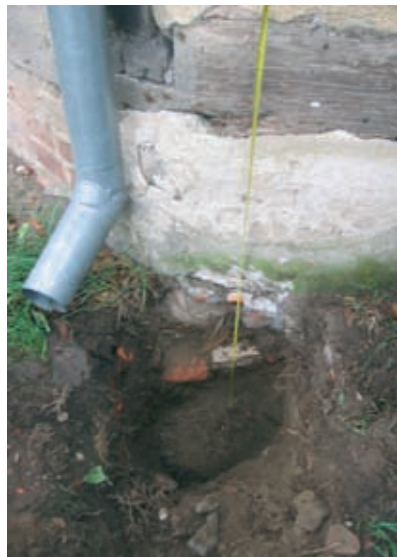
Podczas badań terenowych wykonane zostały dwie odkrywki fundamentów, w narożniku północno-zachodnim budynku oraz w narożniku między zakrystią a nawą główną w południowo-wschodniej części. Stwierdzono zawilgocenie powierzchniowe od wód opadowych oraz nieznaczne rozluźnienie kamieni. Zaprawa jest miejscami wypłukana, ubytki częściowo wypełnione wtórnie zaprawą cementowo-wapienną. Na podstawie aktualnej dokumentacji geotechnicznej stwierdzono, że istniejące warunki geotechniczne są korzystne, wody gruntowe występują na poziomie około 3,4 m poniżej poziomu terenu (rys. 2).

**Rys. 2.**  
Elewacja północno-zachodnia – fragment. Odkrywka fundamentu. Brak odsadзки fundamentu. Rura spustowa odprowadzająca wodę z dachu w bezpośrednim sąsiedztwie cokołu

Ponadto, podczas wymiany pokrycia dachu przeprowadzanej w latach 90. XX wieku nieprawidłowo zostało wykonane odprowadzenie wody z dachu. Wszystkie rury spustowe odprowadzają wodę w bezpośrednim sąsiedztwie cokołu, co spowodowało zawilgocenie fundamentu i cokołu oraz wypłukiwanie frakcji pyłowej szkieleto gruntu w strefie aktywnej gruntu. Miejsca te szczególnie narażone są na osiadanie części ścian.

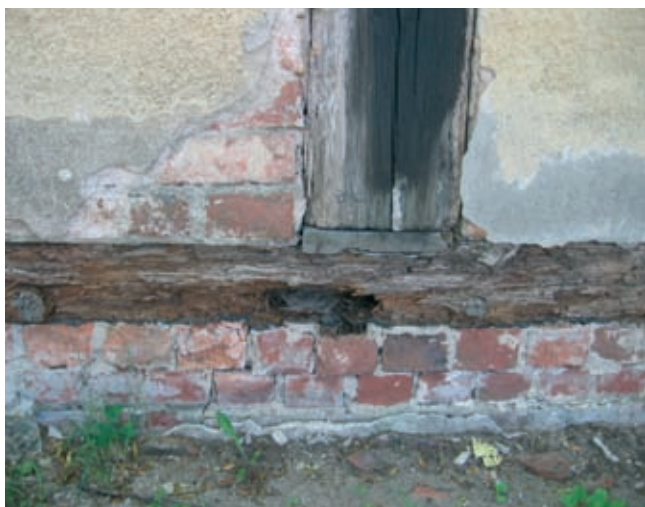
Dla badań wizualnych zostały częściowo usunięte deski maskujące celem odsłonięcia konstrukcji drewnianej. Drewniane elementy konstrukcyjne są porażone szkodnikami biologicznymi (spuszczel, kołatek). Połączenia ciesielskie są rozszczepione, przesunięcia belek dochodzą nawet do 7 cm. Widoczne są liczne wtórne elementy wzmacniające, klamry żelazne i ściagi. Stwierdzono, że konstrukcja drewniana wymaga generalnej naprawy, częściowego wzmocnienia i częściowej wymiany elementów (rys. 3).

**Rys. 3.** Elewacja północna – fragment. Skorodowana belka podwalinowa, rozluźnione wiązanie cegieł cokołu, ubytki tynków. Pomiędzy słupem a skorodowaną i skompresowaną belką podwalinową, szczelina uzupełniona wkładką z desek

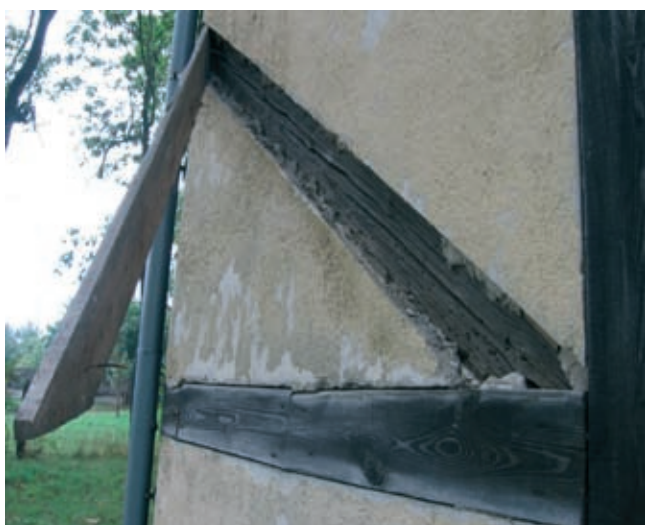
**Rys. 4.** Elewacja zachodnia. Odstońnięty drewniany zastrzał. Widoczna biologiczna korozja konstrukcji drewnianej

Strop pod obciążeniem dynamicznym o wartości około 1 kN w środku rozpiętości uległ ugięciu do 5 cm. W związku ze zmianami geometrii konstrukcji empory występuje rozluźnienie w złączach ciesielskich dochodzące miejscami do 3 cm. Stwierdzono spadek podłogi od środka do zewnątrz miejscami do 18 cm. Konstrukcja stropu porażona jest

szkodnikami biologicznymi (kołatek) powierzchniowo w dość znacznym stopniu (rys. 4).

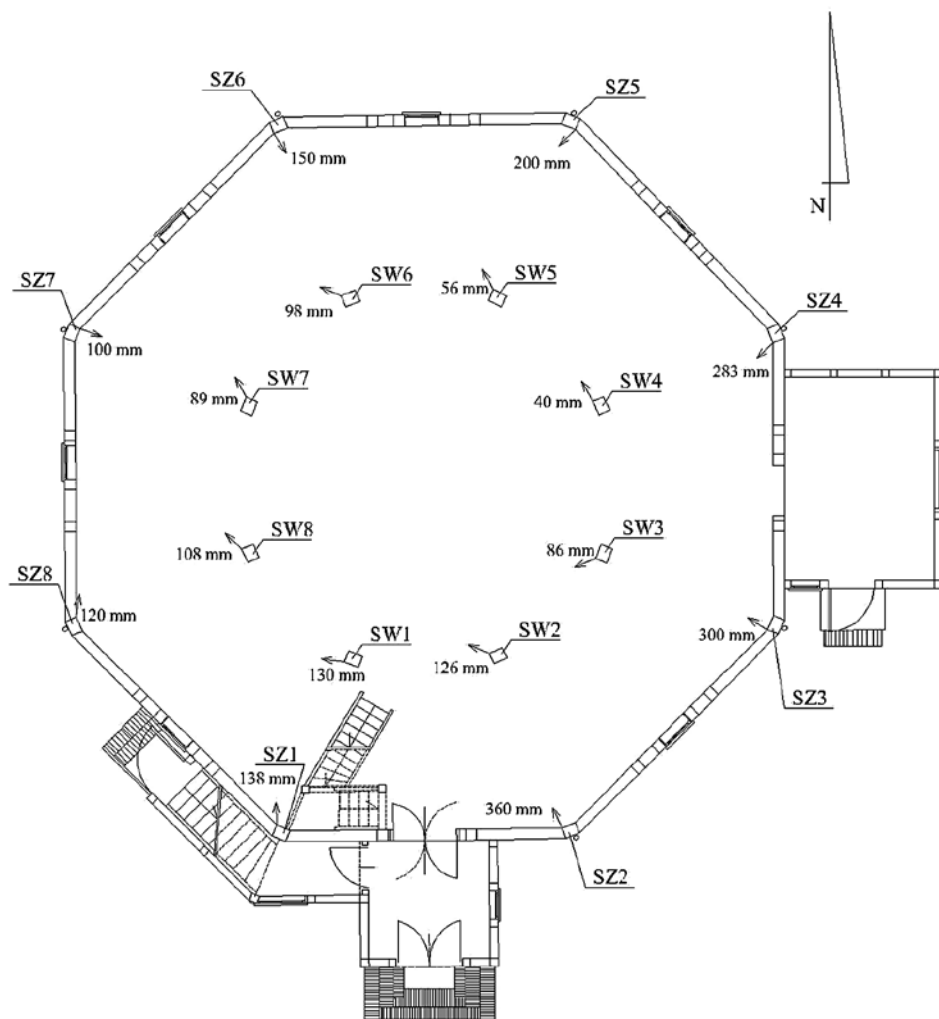
**Rys. 5.**  
Odchylenia  
od pionu słupów  
zewnętrznych  
i wewnętrznych

Wyniki pomiarów wszystkich słupów pokazane są na rysunku 5. Odchylenia od pionu słupów zewnętrznych na wysokości 5,5 m zawierają się w granicach od 100 mm do aż 360 mm. Niepokojące są wielkości odchylenia od pionu słupów zewnętrznych w ścianie południowo-wschodniej. Wartość 360 mm odchylenia słupa SZ2 o przekroju 30 x 30 cm wskazuje na możliwość utraty jego stateczności. Na zachowaną sztywność układu niewątpliwie wpływ mają pola murowane z cegły będące wypełnieniem pomiędzy elementami drewnianymi.

Słupy ścian zewnętrznych pochylone są w kierunku do środka budowli i częściowo w kierunku północnym. Słupy wewnętrznej konstrukcji słupowo-ryglowej w nawie głównej pochylone są w kierunku północnym i zachodnim.

Ściana południowo-wschodnia pochylona jest w kierunku wnętrza budowli w stopniu zagrażającym stateczności konstrukcji. Kierunek zmiany geometrii słupów wewnętrznych spowodowany jest osiadaniem konstrukcji na skorodowanych biologicznie belkach podwalinowych w ścianie północno-zachodniej i północnej.

Uzyskane wyniki wykonanych badań wskazują na znaczne odchylenia i przemieszczenia zarówno konstrukcji słupowo-ryglowej, jak i murowej. Część ścian osiadła na skorodowanych belkach podwalinowych, a nierównomierne osiadanie spowodowało skrzywienie konstrukcji. Słupy wraz z całą konstrukcją ścian zewnętrznych oraz słupy wewnętrzne pochylone są w kierunku wnętrza kościoła w różnym stopniu.
