Analiza wad projektowych i wykonawczych konstrukcji hali sportowej z drewna klejonego warstwowo

Dr inż. Tomasz Nowak, mgr inż. Krzysztof Raszczuk, prof. dr hab. inż. Jerzy Jasieńko,
Wydział Budownictwa Lądowego i Wodnego, Politechnika Wrocławska

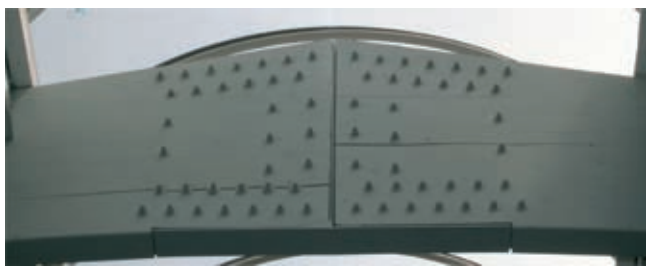
We wszystkich węzłach kalenicowych oraz narożnych w hali występują spękania. Dla przedstawionych na rysunkach 2–4 węzłów rozwartości rys wynoszą maksymalnie: 12 mm dla węzła kalenicowego i 6 mm dla węzła narożnego. Niepokojący jest przebieg pęknięcia na linii śrub w węźle kalenicowym – drugi rząd (rys. 2 i 3) – ograniczający znacząco zdolność śrub do przeniesienia sił. Dotyczy to również węzła narożnego – drugi rząd śrub od góry rygla (rys. 4).

Połączenie montażowe w węźle kalenicowym wykonano przy użyciu blach stalowych o gr. 10 mm umieszczonych wewnątrz przekroju drewnianego oraz przy użyciu 68 śrub M24 (rys. 2, 3). W złączu nie zostały zachowane minimalne odległości śrub do końca elementu drewnianego oraz odległości pomiędzy śrubami wzdłuż włókien.

Rys. 2. Węzeł kalenicowy

Porównanie wartości normowych rozstawów i odległości (wg PN-B-03150-03:1981 [5] i PN-EN 1995-1-1:2010 [6]) z zaprojektowanymi i wykonanymi w węźle kalenicowym przedstawiono w tabeli 1. W dwóch węzłach kalenicowych (osie 2-B i 5-B, rys. 1), ze względu na podwieszoną konstrukcję tablic do gry w koszykówkę, nie zamontowano jednej ze śrub (rys. 5).

Zdaniem autorów konstrukcja wymaga niezwłocznego wzmocnienia i do tego czasu nie może być użytkowana. Jednym ze sposobów jej wzmocnienia jest wprowadzenie dwustronnych nakładek o właściwych przekrojach i geometrii, np. z blach stalowych (węzły narożne i kalenicowe)

we) z równoczesnym uciągnięciem przekrojów przy użyciu prętów spiralnych ze stali austenicznej oraz ewentualnym wspomaganie połączeń przez spoiny klejowe.

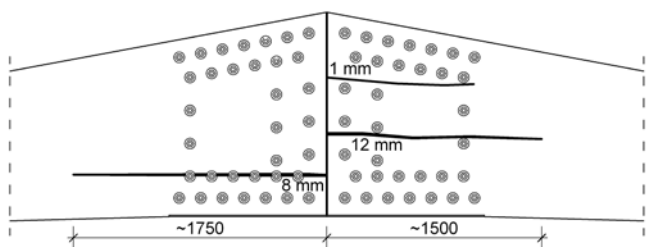
Rys. 3. Morfologia rys w węźle kalenicowym [mm]

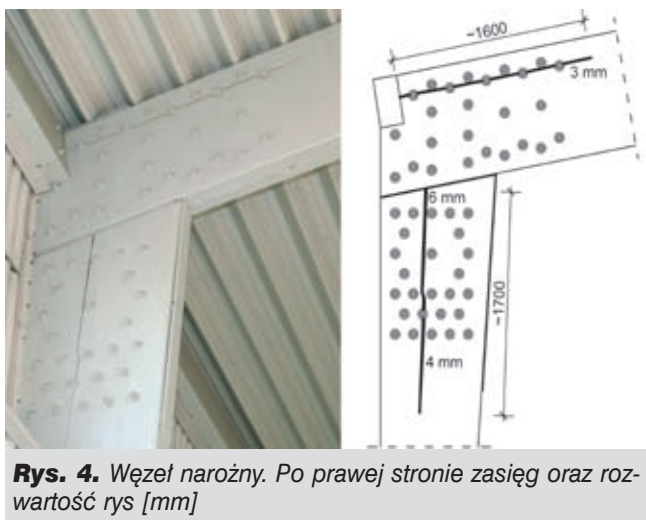
Rys. 4. Węzeł narożny. Po prawej stronie zasięg oraz wartość rys [mm]

Węzeł okapowy zrealizowano również przy użyciu blach stalowych o gr. 10 mm umieszczonych wewnątrz przekroju drewnianego oraz przy użyciu 51 śrub M24 (rys. 4). Zgodnie z projektem, śrub powinno być 53 szt. W złączy nie zostały zachowane minimalne odległości pomiędzy śrubami w poprzek włókien oraz odległości śrub do końca elementu drewnianego (tab. 2). Ponadto wątpliwości budzi odległość śrub od siebie w poprzek włókien. Ze względu na mniejszą niż norma odległość śrub od siebie w poprzek włókien, trudno sztywno uznać za przestawiony.

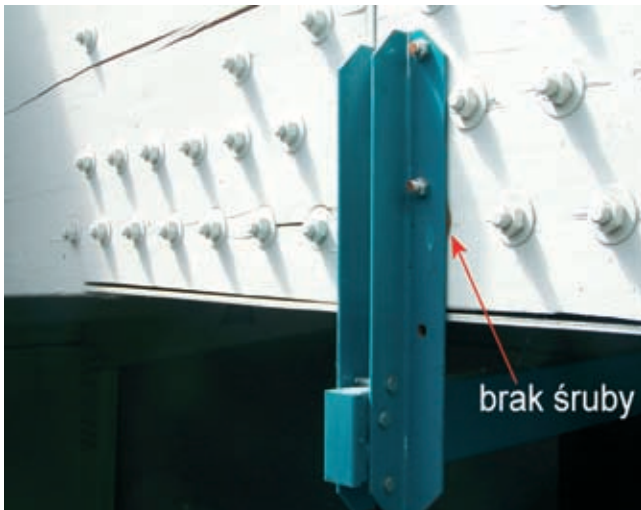
Rys. 5. Brak jednej ze śrub w połączeniu montażowym w węźle kalenicowym

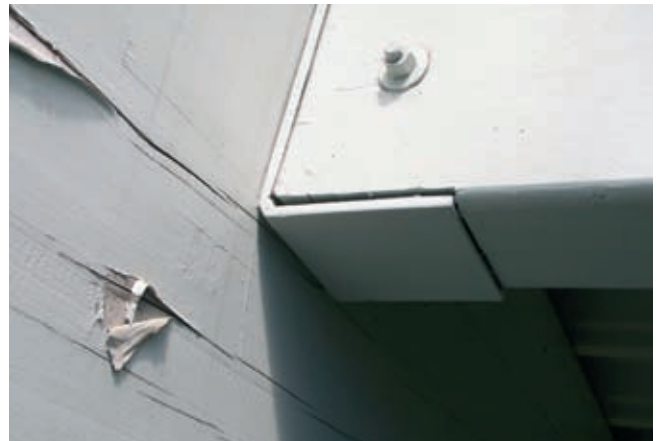
Elementy konstrukcyjne z drewna klejonego zostały – po pojawieniu się spękań – pokryte szczelną powłoką malarską (rys. 2, 4, 5), która uniemożliwia naturalne odsychnianie drewna. W wielu miejscach nastąpiło luszczanie się jej (rys. 6).

Rys. 6. Połączenie tężnika z rygłem. Widoczne spękania rygla oraz łuszczenie się powłoki malarskiej

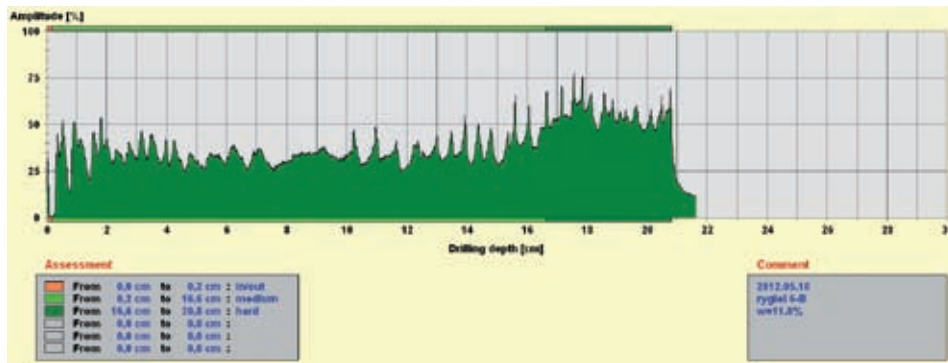
Badania wykonano z użyciem rezystografu IML RESI F-400S (rys. 7). Wyniki badań przedstawiono w postaci wykresów zależności amplitudy oporu od głębokości odwiertu. Przykładowy wykres przedstawiono na rysunku 8.

Przeprowadzone badania przy użyciu rezystografu nie mogą być podstawą do oceny klasy drewna, a jedynie do wstępnej oceny jakościowej. Nie stwierdzono występowania korozji biologicznej wewnątrz przekrojów elementów konstrukcyjnych z drewna (słupów i rygli) w miejscu wykonywania badań rezystograficznych. Powierzchniowa identyfikacja korozji biologicznej była niemożliwa ze względu na nałożone powłoki malarskie.

Rys. 8. Przykładowy wykres z badań rezystograficznych rygiel z drewna klejonego warstwowo
