# Stan awaryjny wiaduktu kolejowego w Bydgoszczy

Prof. dr hab. inż. Jacek Chróścielewski, mgr inż. Anna Banaś,  
mgr inż. Maciej Malinowski, dr inż. Arkadiusz Sitarski, WILiŚ, KMBiM, Politechnika  
Gdańska; mgr inż. Janusz Sochacki, Firma Gotowski Budownictwo Komunikacyjne  
i Przemysłowe Sp. z o.o.

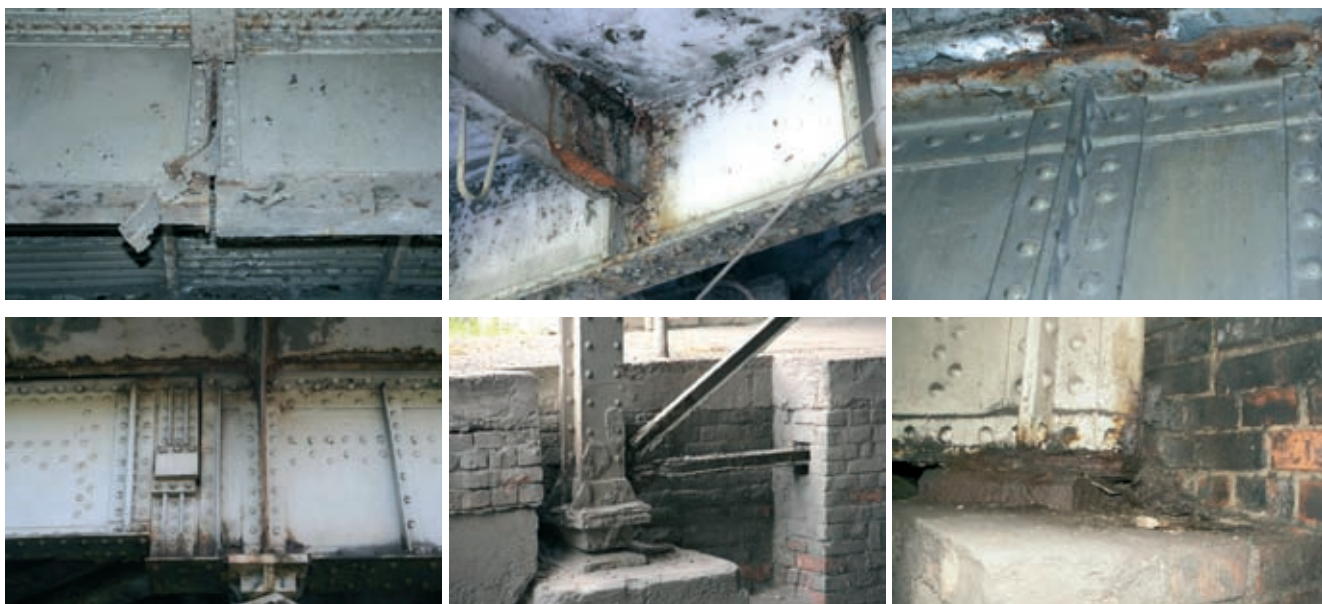
**Rys. 3.** Uszkodzenia konstrukcji przęseł – mechaniczne uszkodzenia dźwigarów w obrębie przegubu oraz korozja elementów pomostu, dźwigarów głównych oraz podpór

- znaczna korozja dźwigarów głównych, poprzecznicy, podłużnic oraz blach nieckowych, szczególnie nasilona w obrębie połączeń podłużnic z poprzecznikami, poprzecznicy z dźwigarami głównymi, pasów górnych podłużnic i poprzecznicy oraz pasów dźwigarów głównych,

- lokalne znaczne odkształcenia i ubytki pasów dolnych dźwigarów głównych powstałe w wyniku uderzeń pojazdów drogowych poruszających się po drodze pod obiektem,

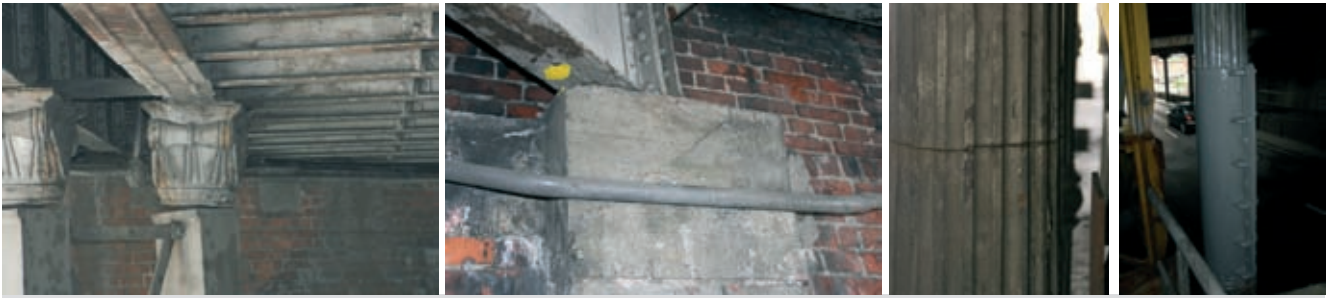
- korozja i lokalne uszkodzenia łożysk stalowych,
- pęknięcia ciosów łożyskowych świadczące o ich przeciążeniu,
- uszkodzenia – pęknięcia i deformacje słupów i głowic filarów świadczące o ich przeciążeniu,

**Rys. 4.** Uszkodzenia konstrukcji podpór – pęknięcia i deformacje słupów i głowic filarów, pęknięcia ciosu podłożyskowego

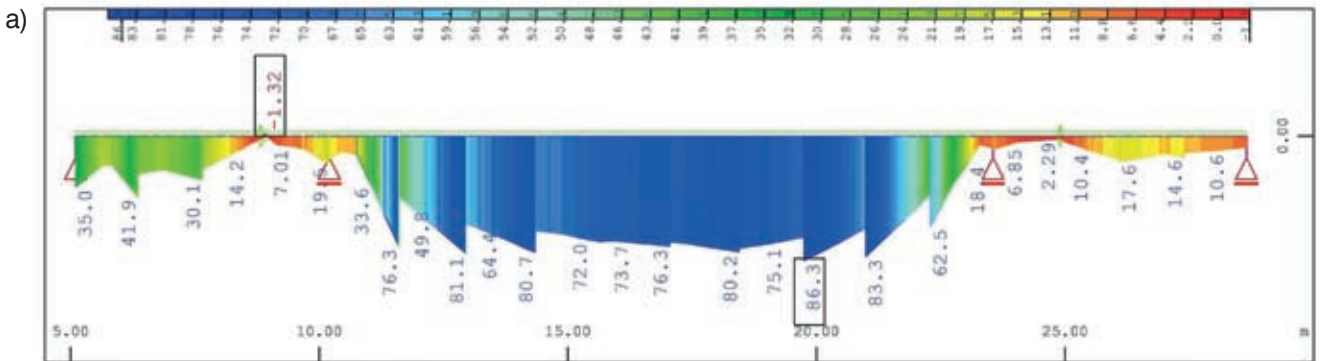
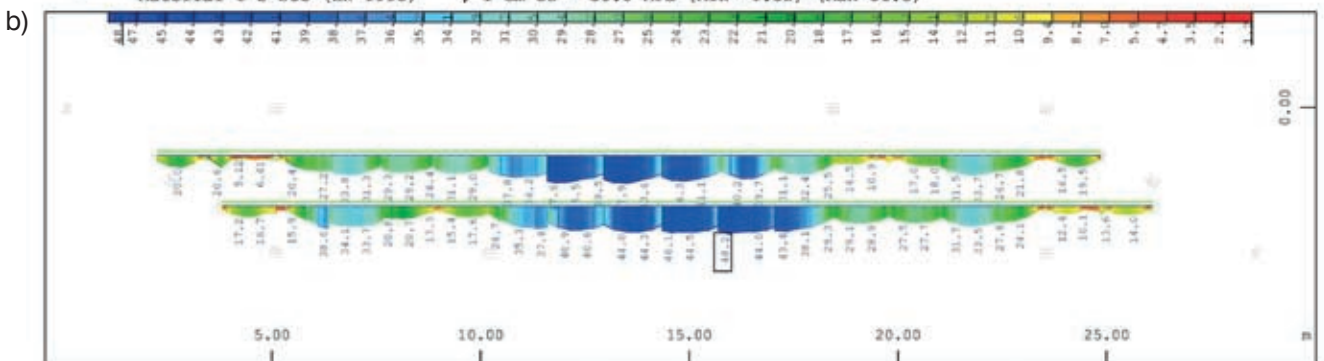
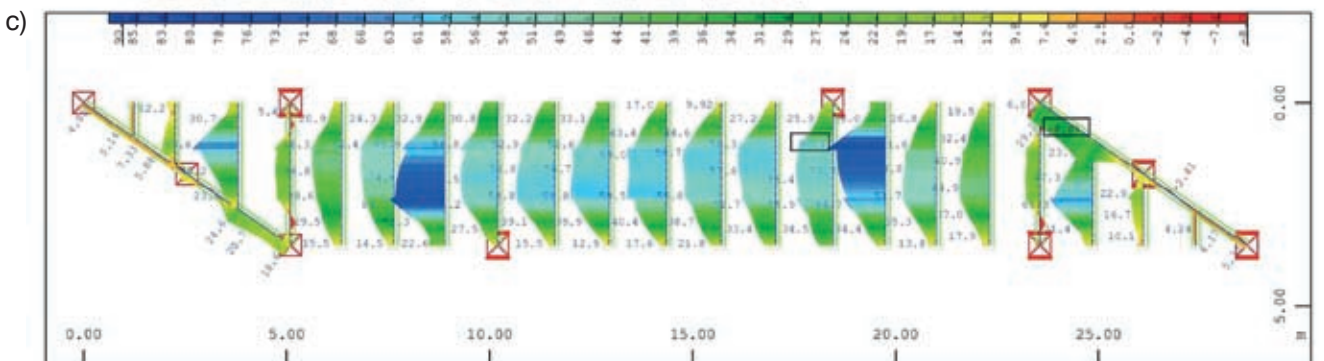
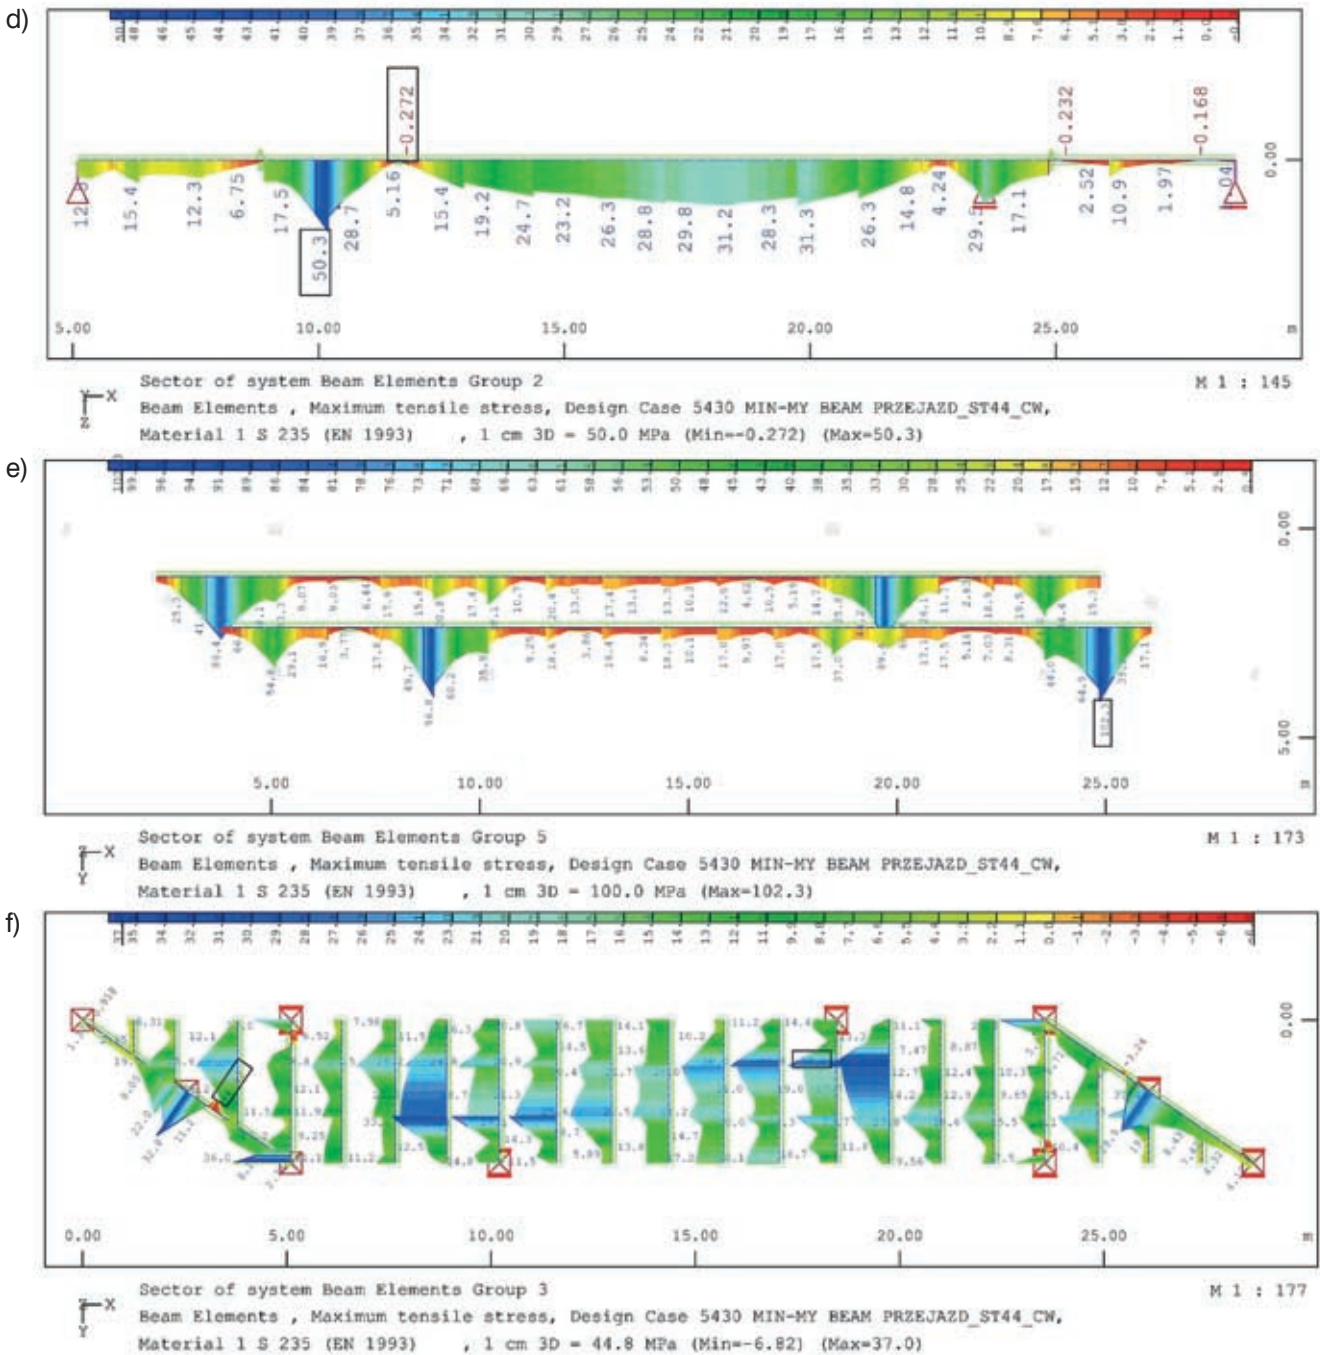
**Rys. 8a-f.** Obwiednie naprężeń w pasach dźwigarów głównych, podłużnic i poprzecznic konstrukcji nr 6

miotowego obiektu praktycznie nie spełniają wymagań nośności żadnej klasy obciążenia ruchomego wg PN-85/S-10030.

Przekroczenia naprężeń uzyskuje się zarówno w dźwigarach głównych, jak i elementach pomostu (podłużnicach i poprzecznicach). Podobna sytuacja ma miejsce w przypadku ruchu taboru kolejowego – analizy wykazały, że nie ma możliwości bezpiecznej eksploatacji obiektu dla ruchu ciężkich lokomotyw typu EP09, EU07, SM42 i ST44. Jedynie na konstrukcji nr 1 w torze nr 221 dopuszczono ruch lokomotyw EP09, EU07, SM42 i wagonów o nacisku do 200 kN przy ograniczeniu prędkości poruszającego się taboru do  $V_{max} = 10$  km/h.

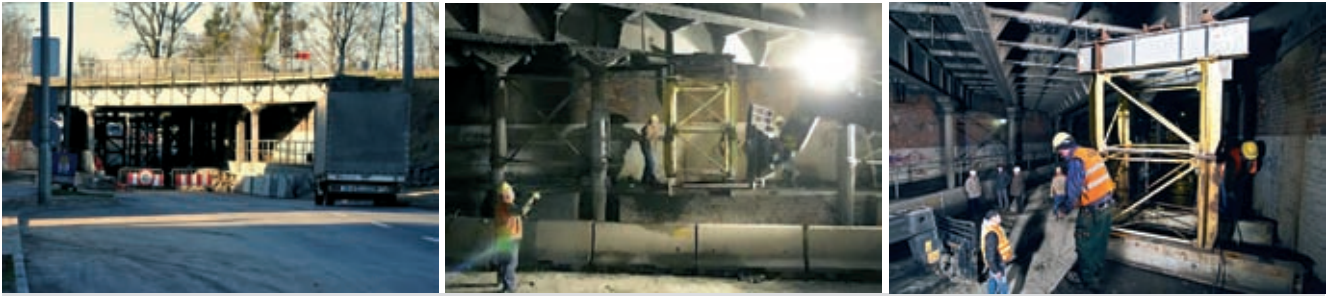
Rys. 9. Zabezpieczenie obiektu – tymczasowe podparcie konstrukcji przęseł [7]

Biorąc pod uwagę stan techniczny obiektu oraz wyniki przeprowadzonych badań in situ i obliczeń statyczno-wytrzymałościowych należało niezwłocznie zabezpieczyć konstrukcję wiaduktu przed katastrofą budowlaną [4, 6]. Bez wprowadzenia dodatkowych zabezpieczeń nie było możliwości dalszej eksploatacji obiektu pod ciężkim taborem kolejowym. W celu możliwości utrzymania ruchu kolejowego na tak ważnym węźle i odcinku linii zalecono tymczasowe podparcie konstrukcji (rys. 8).

Wiek obiektu, jego stan techniczny, aktualna nośność oraz właściwości materiału konstrukcyjnego (szczególnie kruchość stali) jednoznacznie wskazują na konieczność przebudowy obiektu.
