Kaskada błędów wiodąca do awarii – schody kaskadowe Stadionu Narodowego. Część II – Błędy projektu zamiennego i realizacji

Prof. dr inż. Andrzej Ajdukiewicz, dr inż. Janusz Broł, dr inż. Marek Węglorz,
 Politechnika Śląska, Katedra Inżynierii Budowlanej

i główne przyczyny zaistniałej sytuacji. W części I artykułu przedstawiono błędy koncepcji i projektu pierwotnego, a w tej przedstawiono błędy projektu zamiennego i realizacji.

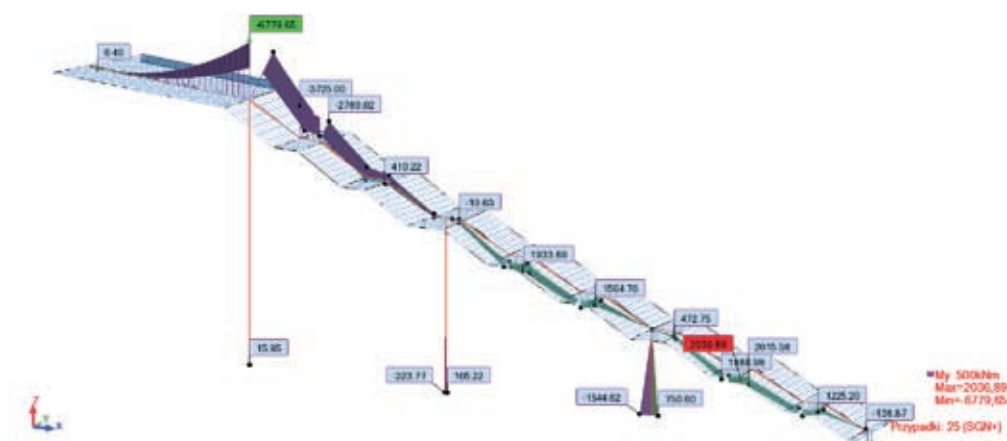
Rys. 3.
Obwiednia momentów zginających M_y [kNm] z uwzględnieniem obciążenia termicznego

Uwzględnienie obciążenia temperaturą (nagrzania albo ochłodzenia) konstrukcji schodów spowodowało istotny wzrost sił w konstrukcji, a w szczególności: w najniższym słupie (momentów zginających M_y w płaszczyźnie układu i sił poprzecznych F_y – rys. 3) oraz we wsporniku belki (rozciągających sił osiowych F_x – rys. 4).

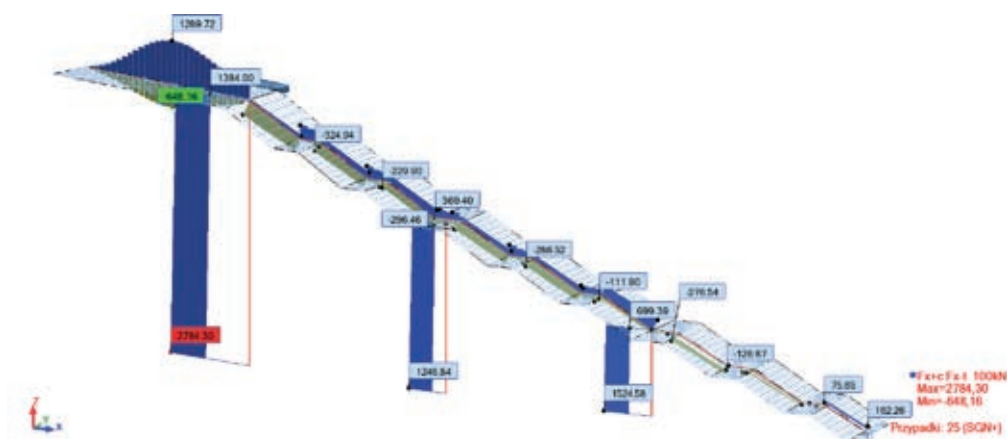
Rys. 4.
Obwiednia sił osiowych F_x [kN] z uwzględnieniem obciążenia termicznego

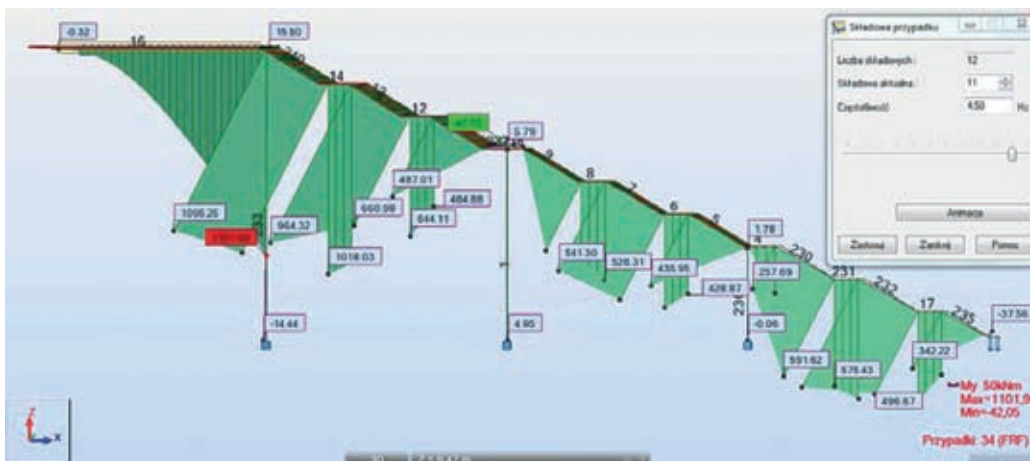
Rys. 7.
Wykres momentów zginających M_v [kNm] dla częstotliwości wymuszenia $f = 4,50$ Hz

Przyjmując za [12], [13] częstotliwości chodu ludzkiego po schodach w zakresie: od około 3 do 4 Hz , z zastrzeżeniem możliwości wzrostu częstotliwości wzbudzenia do $4,5 \text{ Hz}$, należy stwierdzić, że obliczone wartości dwóch pierwszych częstotliwości drgań własnych ($f_1 = 2,62 \text{ Hz}$ oraz $f_2 = 5,04 \text{ Hz}$) są bliskie częstotliwościom chodu ludzkiego po schodach. Stąd, istnieje prawdopodobieństwo wystąpienia w konstrukcji schodów drgań o charakterze rezonansowym. W analizie harmonicznnej wpływ drgań rezonansowych uwidocznił się przede wszystkim w zakresie wymuszenia bliskiego drugiej postaci drgań własnych ($4,50 \text{ Hz} \approx f_2 = 5,04 \text{ Hz}$).

W wyniku rezonansu nastąpiło odwrócenie znaku momentów zginających – w stosunku do wartości projektowanych – w belce wspornikowej oraz w trzeciej (górnej) belce – rys. 7.

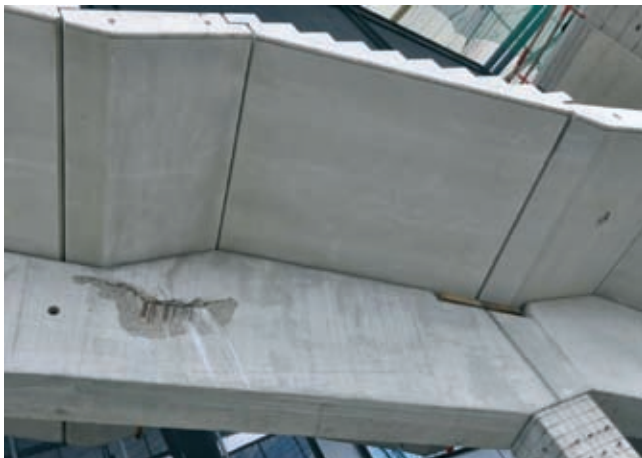
Rys. 8. Odspojenie betonu w połączeniu belki ze spocznikiem (zdjęcie autorów)

- niewłaściwe wypełnienie otworów połączeniowych (rury typu Robusta) zaprawą, co spowodowało pozostawienie wody wolnej (niezwiązanej) w połączeniu i, w okresie zimowym, jej zamarznięcie prowadzące do rozsadzenia rur Robusta przez lód; powstały uszkodzenia belek i słupów (spęknięcia betonu głowic najwyższych słupów oraz odspojenia otuliny bocznych ścian belek, rys. 8). Stwierdzono w [9] występowanie miejscowych braków wypełnienia rur Robusta i tym samym: „brak trwałego i niezawodnego zakotwienia trzpieni stalowych w rurach Robusta”. Skutki uszkodzeń wynikające z działania mrozu, polegające m.in. na spękaniach głowic słupów były doraźnie usuwane przez powierzchniowe naprawy za pomocą laminatu,

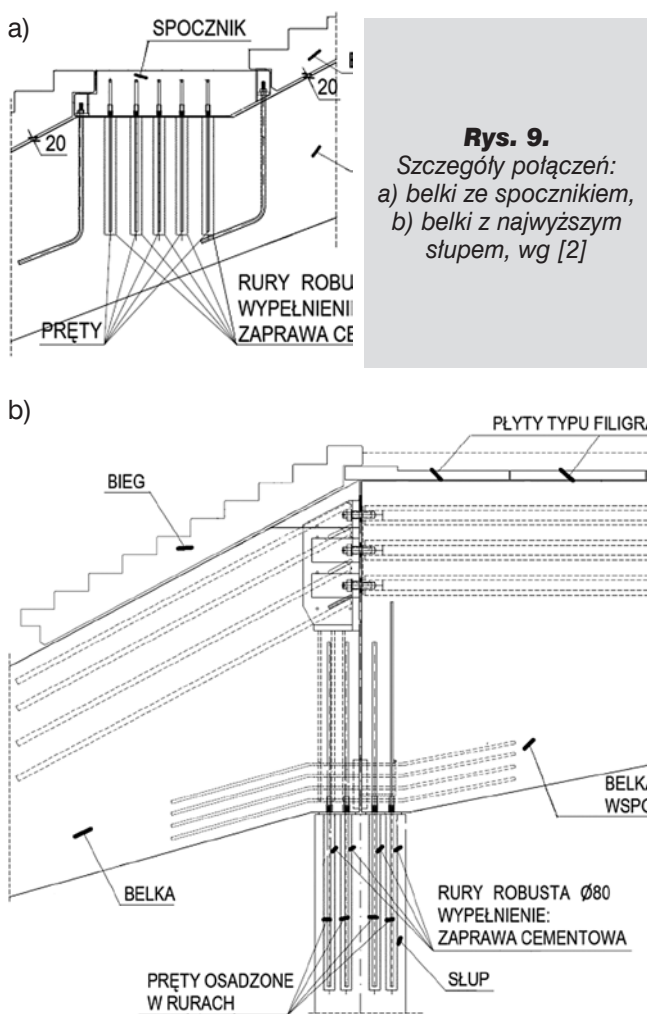
W projekcie zamiennym schodów, w belce wspornikowej przyjęto dołem $4\text{Ø}32 \text{ mm}$ (stąd: $A_{s1} = 32,17 \text{ cm}^2$) i $12\text{Ø}32 \text{ mm}$ górą ($A_{s2} = 96,51 \text{ cm}^2$), ze stali RB500W (A-IIIIN). Uwzględniając to zbrojenie, nośność na zginanie (dołem) przekroju nadstłupowego oszacowano na: $M_{Rd} \approx 3700 \text{ kNm}$, czyli znacząco więcej od momentu wyznaczonego w analizie harmonicznnej (rys. 7). Co ważne, również połączenie belki wspornikowej z górną belką schodów, dzięki ciągłości dolnych prętów, pozwoliłoby przenieść momenty rozciągające dolną krawędź wspornika – rys. 9b.

Należy zaznaczyć, że w Dzienniku Montażu [5] nie podano żadnych informacji o ewentualnych wadach prefabrykatów i błędach montażowych. Do lutego 2011 r. Wykonawca nie zgłaszał żadnych uszkodzeń montowanych elementów prefabrykowanych konstrukcji schodów. Podstawowym problemem, który uwidocznił się już w trakcie wykonawstwa (i został szeroko opisany w wielu opracowaniach, w tym np. [9]), była słaba jakość wykonania połączeń belki nośnej ze spocznikiem oraz belki nośnej z najwyższym słupem (rys. 9).

Rys. 9.
Szczegóły połączeń:
a) belki ze spocznikiem,
b) belki z najwyższym
słupem, wg [2]

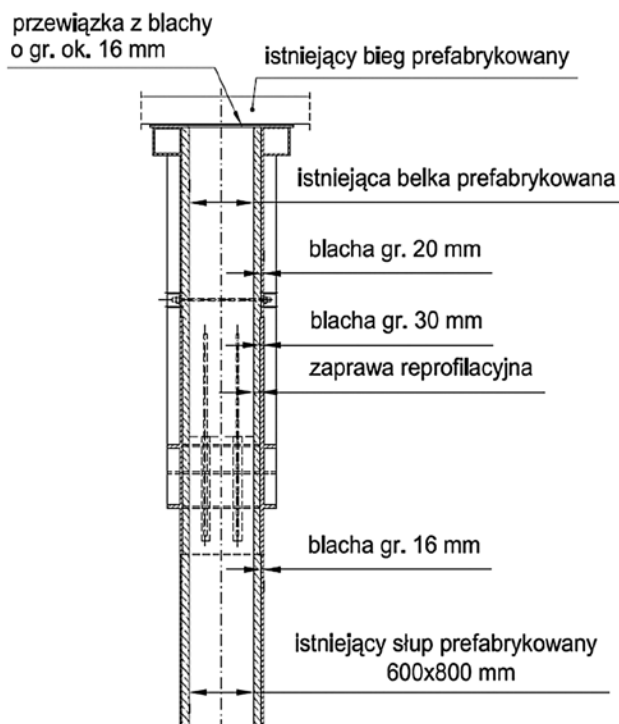
Rys. 10. Przykładowy przekrój wzmocnienia, wg [8]

Prefabrykowane belki obudowano blachownicą w kształcie litery „U” z uformowanymi w postaci zamkniętych skrzynek górnymi i dolnymi pasami. Docelowo pasy górne zostały połączone ze sobą przewiązkami, umieszczonymi w przestrzeni pod prefabrykowanymi płytami biegowymi i spawanymi do pasów na montażu. Widoki oraz przykładowy przekrój wzmocnienia pokazano na rysunkach 10 i 11.

Ze względu na odchyłki montażowe i geometryczne istniejącej konstrukcji oraz konieczność zwiększenia tolerancji wykonawczych dla stalowej obudowy, płaszcz stalowy nie przylegał bezpośrednio do prefabrykatów. Założono wypełnienie tej przestrzeni ok. 8 cm (lokal-

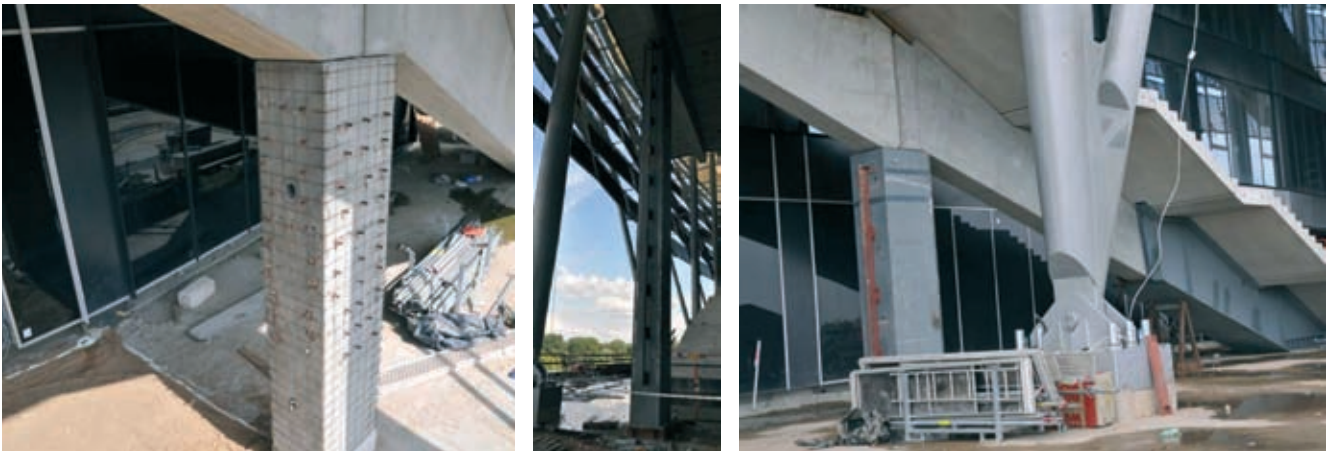
Rys. 11. Stalowe wzmocnienia schodów w trakcie realizacji (zdjęcia autorów)

Wzmocnienie prefabrykowanych schodów kaskadowych wykonano w postaci dodatkowej konstrukcji stalowej. Z uwagi na stan awaryjny konstrukcji prefabryko-

wanej schodów przyjęto, że wzmocniająca konstrukcja stalowa ma docelowo przenieść wszystkie obciążenia pochodzące z biegów i spoczników oraz przejąć ciężar prefabrykowanych belek. Zadaniem konstrukcji stalowej było również wyłączenie z pracy uszkodzonych węzłów prefabrykowanych schodów (uciąglenie węzłów) i przekazanie sił przekrojowych poprzez stalową obudowę słupów na fundamenty Stadionu. Oprócz spełnienia funkcji konstrukcyjnych (polegających między innymi na zwiększeniu sztywności skrętnej układu) postawiono wymagania architektoniczne – estetycznego wyglądu powierzchni.
