Stan awaryjny stropu w budynku użyteczności publicznej będący następstwem błędów projektowych i wykonawczych

Dr inż. Łukasz Skarżyński, mgr inż. Tomasz Majewski, Pracownia Projektowo-Inżynierska Tomasz Majewski

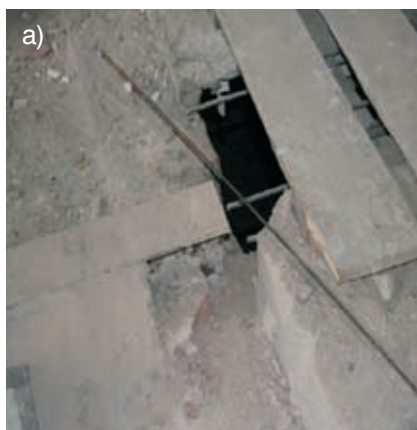
Rys. 1. Strop nad parterem: a) oparcie stropu korytarza na ścianie wewnętrznej nośnej, b) pęknięcie na górnej powierzchni stropu korytarza

W trakcie prowadzonego remontu kapitalnego stwierdzono, że płyty stropów nad korytarzami mają niewystarczającą szerokość oparcia na ścianach wewnętrznych nośnych. W wykonanych odkrywkach pomierzona szerokość oparcia wynosiła od 0 cm (brak oparcia) do maksymalnie 4 cm (rys. 1a). Oznacza to, że stropy nad korytarzami przez cały okres użytkowania obiektu znajdowały się w stanie przedawaryjnym i istniało wysokie prawdopodobieństwo wystąpienia katastrofy budowlanej. Stan ten utrzymywał się przez bardzo długi okres użytkowania, ponad 100 lat, i wykryty został dopiero w trakcie remontu kapitalnego budynku przez nadzór budowy. Na czas opracowania sposobu wzmocnienia i wykonania dokumentacji projektowej przedmiotowe stropy w koryta-

W pierwszym etapie zalecono uzupełnienie ubytków cegieł i zaprawy w ścianach konstrukcyjnych, zapewniając prawidłowe przewiązanie między nowymi (uzupełnionymi) oraz istniejącymi cegłami. Następnie przystąpiono do wzmocnienia polegającego na zwiększeniu szerokości oparcia płyt stropowych na ścianach wewnętrznych nośnych (nad piwnicą, parterem, I i II piętrem) poprzez wykonanie stalowej konstrukcji wsporczej. Na rysunku 6 pokazano węzeł stropowo-ścienny przed wzmocnieniem, natomiast na rysunkach 7 i 8 po wzmocnieniu.

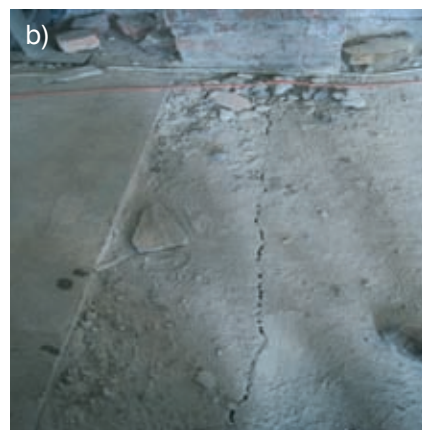
rzach podparte zostały stemplami (rys. 3b). Pomimo niewystarczającego oparcia stropu na ścianach nie zaobserwowano ponadnormatywnych ugięć poszczególnych płyt stropowych i zarysowania ich dolnej powierzchni mogących świadczyć o przeciążeniu tych stropu. Stwierdzono pęknięcia płyt stropowych na górnej powierzchni (rys. 1b), jednak zdaniem autorów przyczyną ich występowania jest niewystarczająca ilość zbrojenia rozdzielczego.

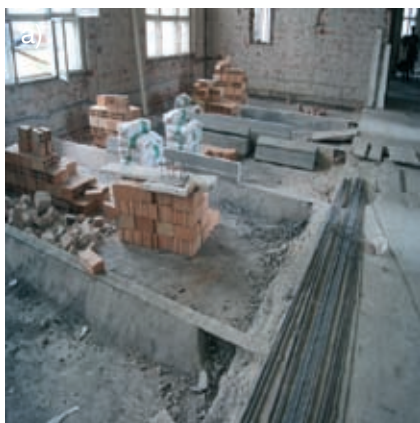
Rys. 2. Strop w części użytkowej: a) konstrukcja stropu po usunięciu warstw wykończeniowych, b) oparcie stropu na ścianie wewnętrznej nośnej

W części użytkowej stropy wykonano jako monolityczne płyty żelbetowe oparte na stalowych belkach stropowych (rys. 2a). Pomierzone oparcie belki stalowej (IN 260) na murze (ścianach nośnych) wynosi 18 cm (rys. 2b), natomiast płyty stropowej na ścianach wynosi ok. 7 cm. Wg zaleceń normy PN-B-03264:2002 [8] minimalna głębokość oparcia płyty stropowej wynosi 8 cm. Ponieważ pomierzona głębokość oparcia płyt na ścianach jest tylko nieznacznie mniejsza niż zalecana w normie [8], zdecydowano się na pozostawienie płyt bez zmian (bez wzmocnienia). Oparcie płyty stropowej na stalowych belkach wynosi ok. 5 cm i jest większe niż minimalna głębokość oparcia określona w normie [8], która wynosi 4 cm. Nie stwierdzono ponadnormatywnych ugięć żelbetowych płyt stropowych i stalowych dźwigarów oraz zarysowań na dolnej powierzchni płyt.

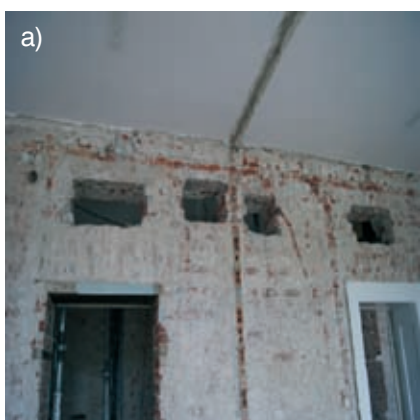
Rys. 3. Oslabienie ścian konstrukcyjnych w miejscach: a) prowadzenia kanałów wentylacyjnych, b) prowadzenia rur i przewodów instalacji kanalizacyjnej, elektrycznej itp.

Ściany konstrukcyjne wykonane zostały z cegły ceramicznej pełnej oraz cegły dziurawki, które ułożone zostały na zaprawie cementowo-wapiennej. Cegły i zaprawa znajdują się w dobrym stanie technicznym. W trakcie wizji lokalnych (w miejscach kanałów wentylacyjnych, przy przewodach instalacji elektrycznej oraz rur instalacji sanitarnej, wodociągowej itp.) stwierdzono intensywne osłabienie murów polegające na ubytkach cegieł i otworach przebiegających nawet na całej wysokości pomieszczenia (rys. 3a i b).

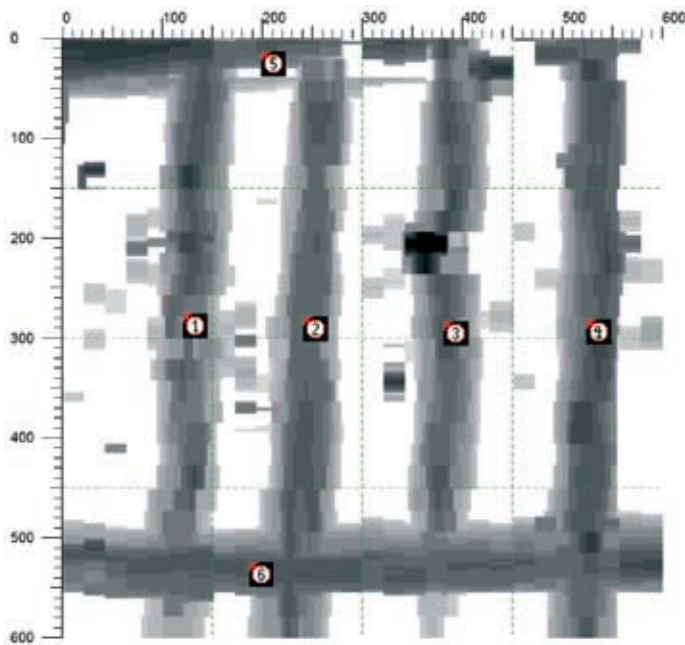
Rys. 4. Obraz skanowania górnej powierzchni płyty stropowej. Kolor szary oznacza pręty zbrojenia

sposób minimalną wytrzymałość betonu na ściskanie (B15) oraz jednorodność betonu (średnia). Badania nieniszczące (skanowanie zbrojenia) wykonano w celu lokalizacji prętów zbrojeniowych w betonie, pomiaru grubości ich otuliny oraz średnicy. Skanowanie nie pozwala na określenie gatunku stali, stopnia jej skorodowania i wyznaczenia naprężeń w badanym przęcie. Wyniki pomiarów podlegały archiwizacji w celu ich późniejszej interpretacji. Metoda pomiaru opiera się na wykorzystaniu ferromagnetycznych właściwości stali, tzn. oddziaływania materiałów ferromagnetycznych na zmianę pola magnetycznego w jego sąsiedztwie. Skanowanie wykonano dla kilku losowo wybranych płyt stropowych. Przykładowy skan zbrojenia górnej powierzchni płyty pokazano na rysunku 4.

Na podstawie analizy otrzymanych wyników stwierdzono, że średnica prętów zbrojenia głównego płyt stropowych w części użytkowej wynosi 8 mm, natomiast prętów zbrojenia rozdzielczego 6 mm (dokładności pomiaru ± 2 mm). Średni pomierzony rozstaw prętów zbrojenia głównego wynosi 10 cm, natomiast prętów zbrojenia rozdzielczego 40 cm. Średnia pomierzona grubość otuliny prętów zbrojenia głównego wynosi 15 mm (dokładność pomiaru ± 2 mm). Średnica prętów zbrojenia głównego stropu żelbetowego w ciągu komunikacyjnym wynosi 10 mm, natomiast prętów zbrojenia rozdzielczego 6 mm. Średni pomierzony rozstaw prętów zbrojenia głównego wynosi 15 cm, natomiast prętów zbrojenia rozdzielczego 15 cm. Średnia otulina prętów zbrojenia głównego wynosi 20 mm. Dodatkowo z uwagi na wiek budynku, w celu określenia parametrów wytrzymałościowych stali zbrojeniowej wbudowanej w stropy pobrano wycinki prętów do badań laboratoryjnych, ze stropu korytarza wycięto pręty o średnicy 10 mm i długości 15 cm, ze stropu w pomieszczeniu użytkowym wycięto pręty stalowe o średnicy 8 mm i długości 15 cm. Z pobranych wycinków przygotowano 4

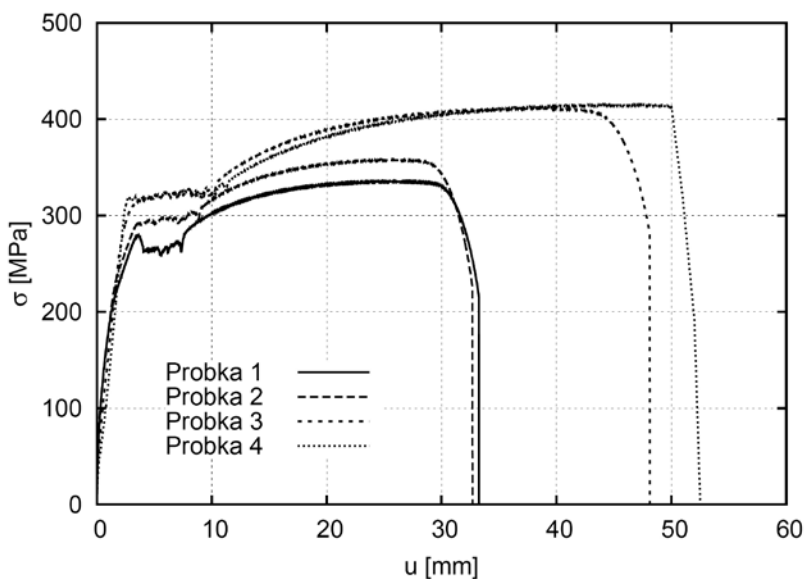
Rys. 5. Wynik rozciągania prętów zbrojeniowych wyciętych z konstrukcji

próbki do badań. Badania wykonano do zerwania próbek w maszynie wytrzymałościowej firmy INSTRON. Otrzymane wyniki dla poszczególnych próbek (rys. 5) były bardzo zbliżone i pozwoliły na określenie następujących parametrów wytrzyma-

łościowych służących do wykonania sprawdzających obliczeń statyczno-wytrzymałościowych (wybrano wynik średni): charakterystyczna granica plastyczności stali $f_{yk} = 300$ MPa, obliczeniowa granica plastyczności stali $f_{vd} = 260$ MPa.

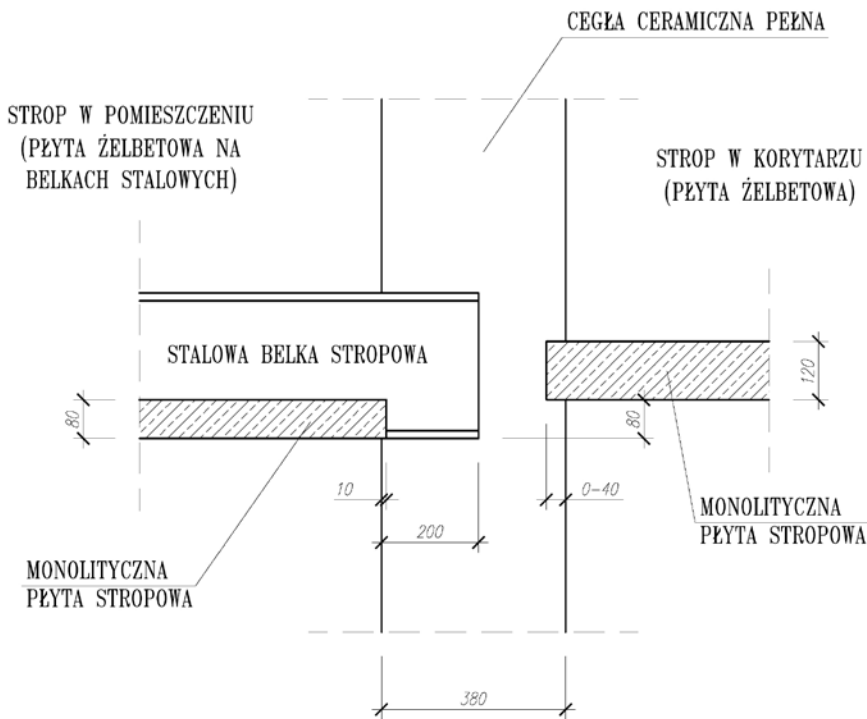
Rys. 6. Węzeł stropowo-ścienny. Stan istniejący przed wzmocnieniem

Na podstawie przeprowadzonych wizji lokalnych na obiekcie, wykonanych odkrywek, badań laboratoryjnych wykonano sprawdzające obliczenia statyczno-wytrzymałościowe, na podstawie których stwierdzono, że normowe warunki Stanu Granicznego Nośności dla istniejącej konstrukcji stropu (dla części użytkowej i korytarzy) są spełnione dla projektowanych obciążeń. W związku z tym skoncentrowano się na wzmocnieniu strefy przypodporowej stropów nad korytarzami (węzeł stropowo-ścienny), dla których stwierdzono niedostateczne oparcie płyt na murze.

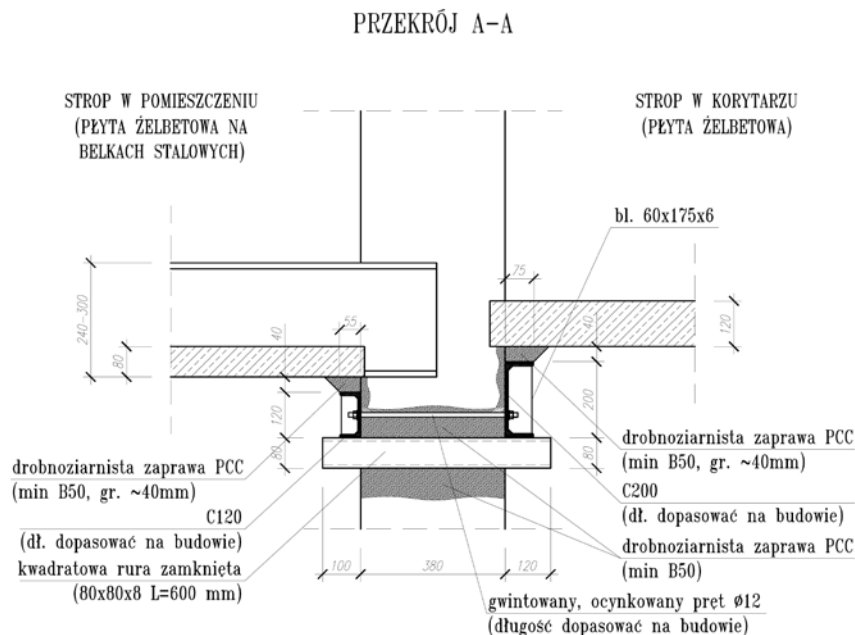
Rys. 7. Węzeł stropowo-ścienny. Stan projektowany po wzmocnieniu

stałych i użytkowych działających na oparte na nich płyty stropowe (reakcja liniowa). Obciążenia przekazywane są na mury ścian w miejscach zamocowania stalowych rygli wykonanych z rury kwadratowej zamkniętej $80 \times 80 \times 8$ mm (rys. 7 i 8).

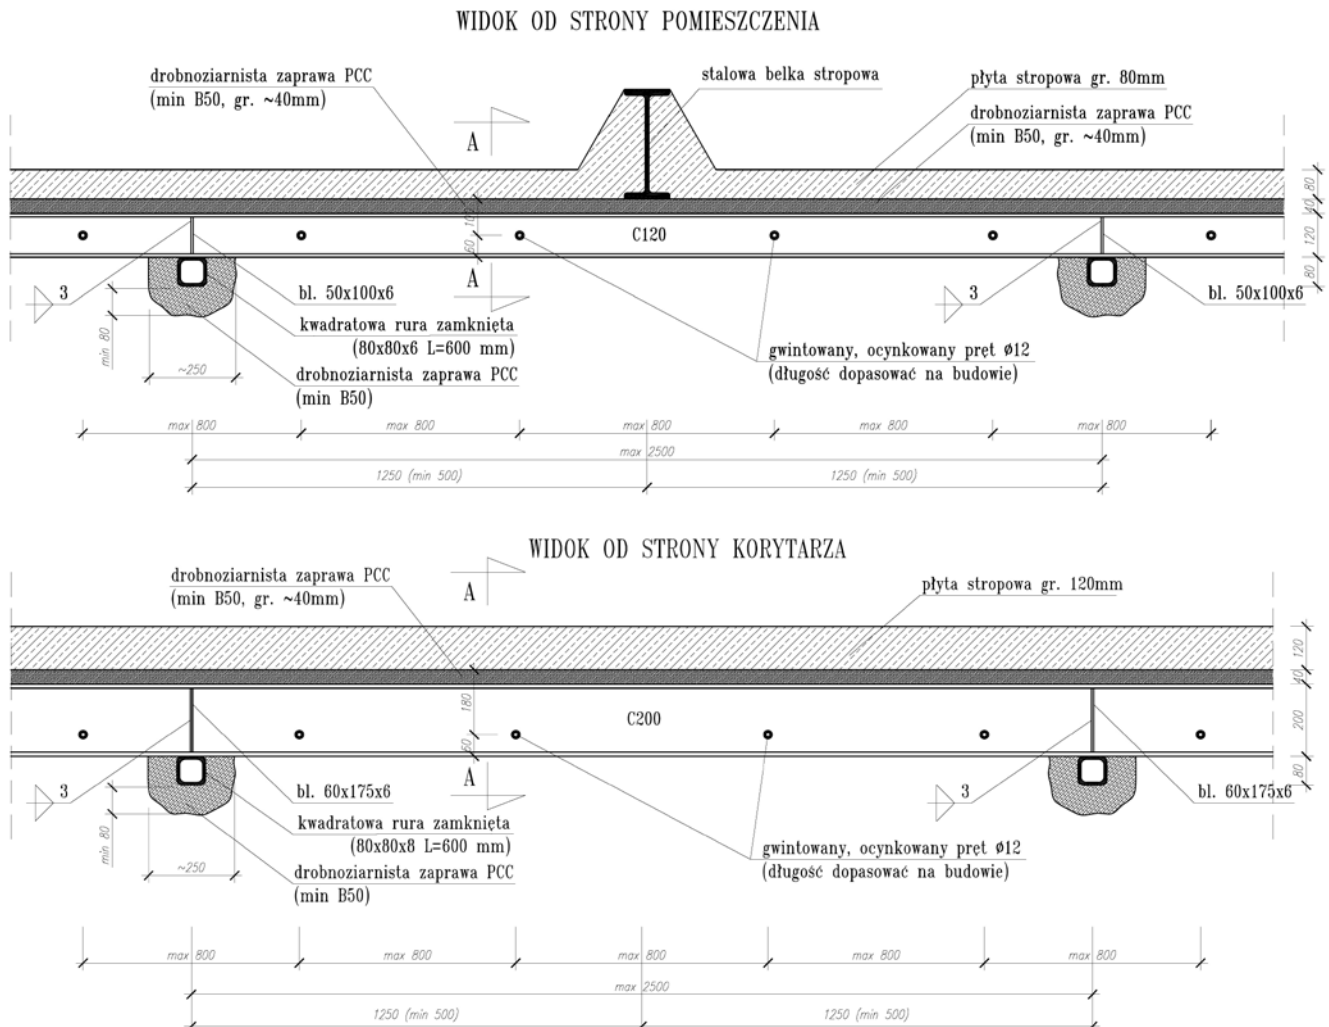
Rys. 8. Widok wzmocnienia (konstrukcji wsporczej) na długości ściany
