Uszkodzenia wyprawy tynkarskiej jako następstwa błędów projektowych i wykonawczych

Mgr inż. Tomasz Majewski, dr hab. inż. Maciej Niedostatkiwicz, Politechnika Gdańska, Wydział Inżynierii Lądowej i Środowiska

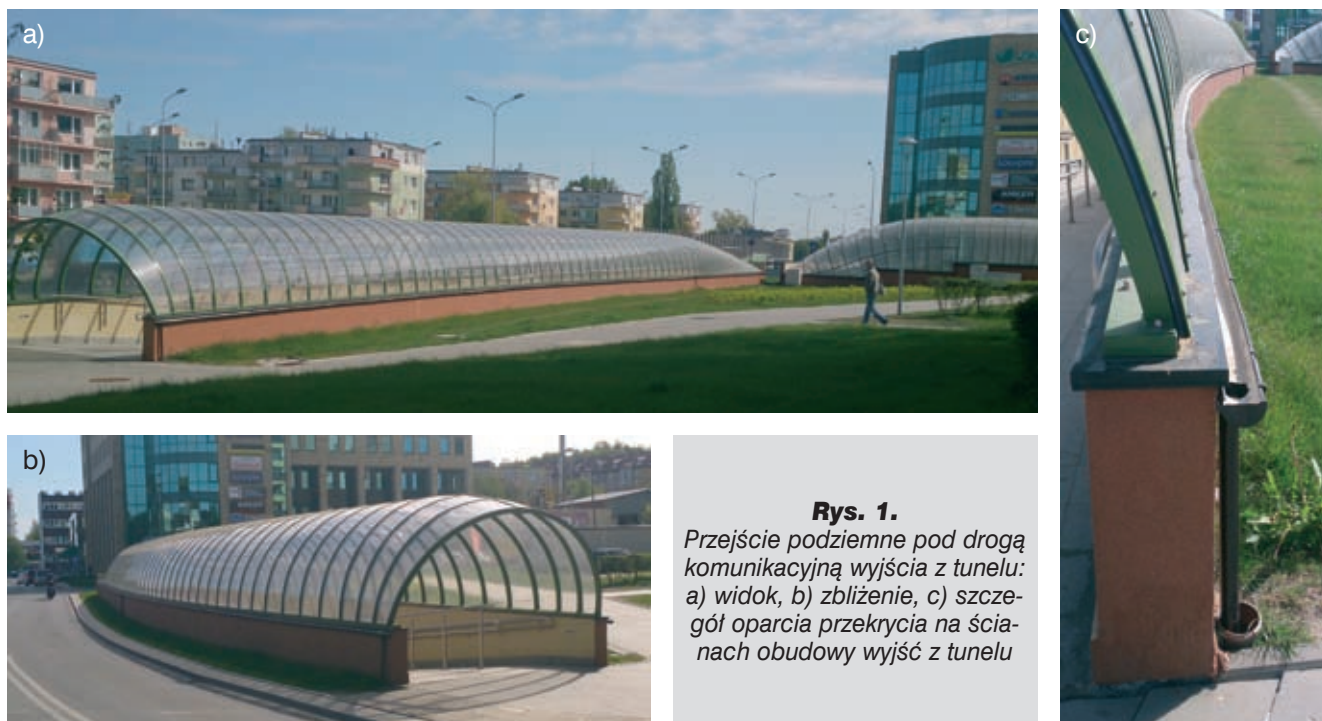
Rys. 1.

Przejście podziemne pod drogą komunikacyjną wyjścia z tunelu: a) widok, b) zbliżenie, c) szczególnie oparcia przekrycia na ścianach obudowy wyjść z tunelu

Dach tunelu wykonany został w formie krzywoliniowego, łukowego przekrycia bez rynien i rur spustowych (rys. 1a, b). Woda opadowa spływa z dachu bezpośrednio na kamienną okładzinę murów obudowy zejścia do tuneli (rys. 1c). Woda spływała na okapniki kamienne i penetrowała w dół poprzez nieszczelności w miejscu styku kamiennych okapników, powodując powstawanie usterek wypraw tynkarskich, co jest rozwiązaniem niewłaściwym ze względu na trwałość konstrukcji tunelu i wypraw tynkarskich. Rozwiązaniem właściwym byłoby zakończenie przekrycia w postaci okapu (przewieszenia) i zastosowanie rynien i rur spustowych.

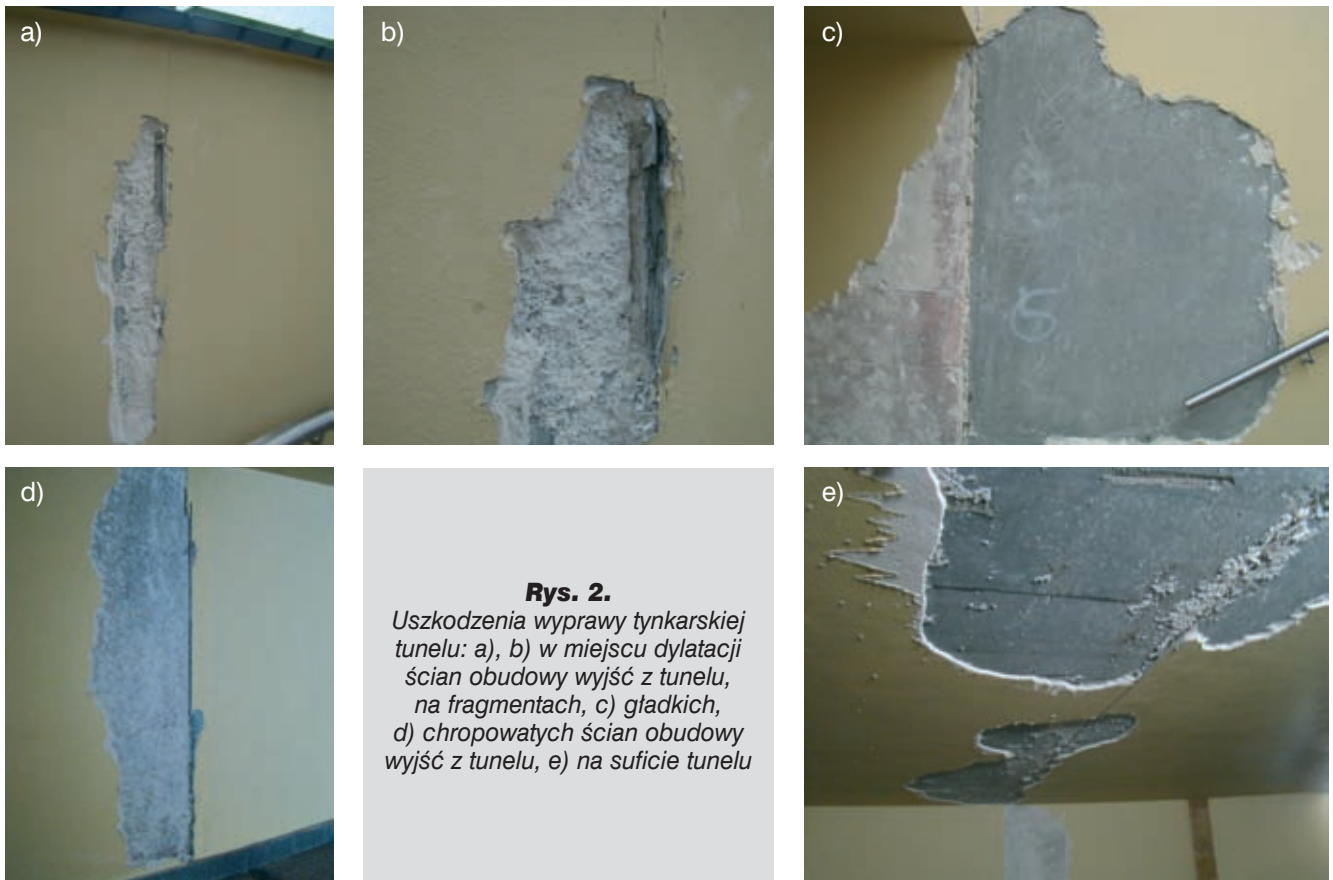
Rys. 2.
Uszkodzenia wyprawy tynkarskiej tunelu: a), b) w miejscu dylatacji ścian obudowy wyjść z tunelu, na fragmentach, c) gładkich, d) chropowatych ścian obudowy wyjść z tunelu, e) na suficie tunelu

Na ścianach obudowy wyjść z tunelu stwierdzono uszkodzenia tynku w miejscu dylatacji pionowych (rys. 2a, b). W linii dylatacji zlokalizowane były miejsca łączenia okapników kamiennych stanowiących zwieńczenie ścian obudowy. Uszkodzenia tynku występowały głównie

na powierzchni, gdzie beton był zatarty na gładko (rys. 2c). W tunelu uszkodzenia występowały zarówno w poziomie sufitu, jak również na ścianach (rys. 2d, e). Odspojenia tynku miały miejsce zarówno na powierzchni gładkiej, jak również na powierzchni o zwiększonej chropowatości (zagruntowanej).

W czasie wizji lokalnych stwierdzono intensywne zarysowania tynku na ścianach tunelu. Morfologia rys wskazywała jednoznacznie, że są to rysy skurczowe (rys. 4). Szczeliny dylatacyjne, wykonane zostały w sposób bardzo niestaranny. Na długości dylatacji w wielu miejscach zaprawa całkowicie wypełniała szczelinę, zakrywając materiał trwale plastyczny. W kilku miejscach stwierdzono brak tego materiału w szczelinie, w zamian którego zastosowano zaprawę. W konsekwencji doprowadziło to do uszkodzeń tynku i krawędzi dylatacji, nastąpiło jego lokalne ścięcie wzdłuż części dylatacji pionowych.

uszkodzonych wypraw tynkarskich. W miejscach uszkodzonych podłoże betonowe należało przygotować przez jego schropowacenie z zastosowaniem mechanicznych szczotek stalowych, a tynki odtworzyć jako maszynowe stosując gotowe suche konfekcjonowane mieszanki tynkarskie (tynki cementowo-wapienne) z dodatkiem polimerów. Szczególną uwagę należało zwrócić na konieczność zapewnienia pokrywania się linii dylatacji w elementach konstrukcyjnych i wyprawie tynkarskiej. Szczeliny dylatacyjne, zarówno pionowe jak również poziome powinny być wypełnione materiałem trwale plastycznym na całej wysokości;

- przed przystąpieniem do usuwania uszkodzeń wypraw tynkarskich zalecono usunięcie usterek przekryć ścian pionowych obudowy wyjść z tunelu – uzupełnienie brakującego wypełniania z materiału trwale plastycznego pomiędzy elementami okapników kamiennych;

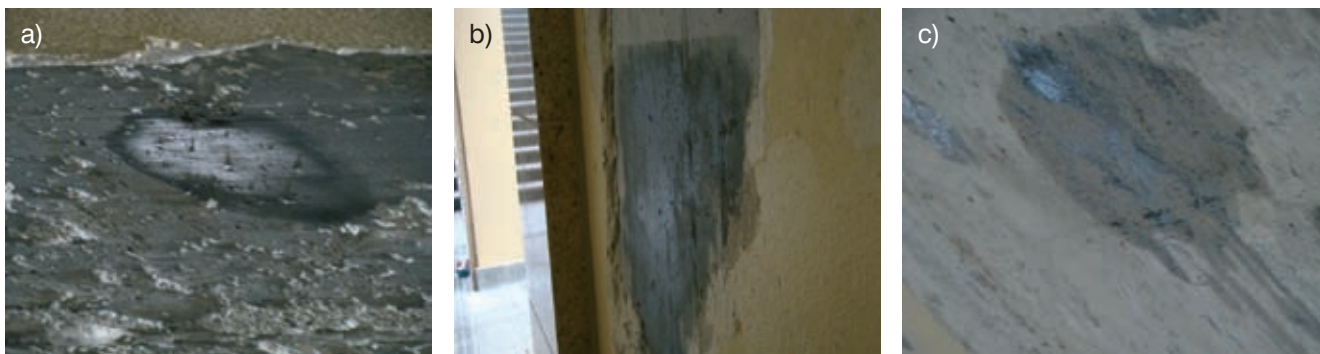
Rys. 3. Wynik zwilżania powierzchni (tzw. testu wody) na powierzchni elementów betonowych, z których odpadła wyprawa tynkarska: a) przekrycie (sufit), b) ściana tunelu oraz c) ściana pionowa obudowy wyjścia z tunelu (błyszcząca powierzchnia świadczy o występowaniu na powierzchni betonu warstwy hydrofobowej)

W trakcie wizji lokalnych na obiekcie, w miejscach odspojonych tynków, wykonane zostały testy wody, które wykazały, że powierzchnia betonu nie przyjmuje wody, jest gładka i ma zwartą szczelną strukturę, miejscowo pokryta jest środkiem antyadhezyjnym (rys. 3). Tym samym przyczepność tynku do powierzchni była niewystarczająca, co było bezpośrednią przyczyną stwierdzonych uszkodzeń.

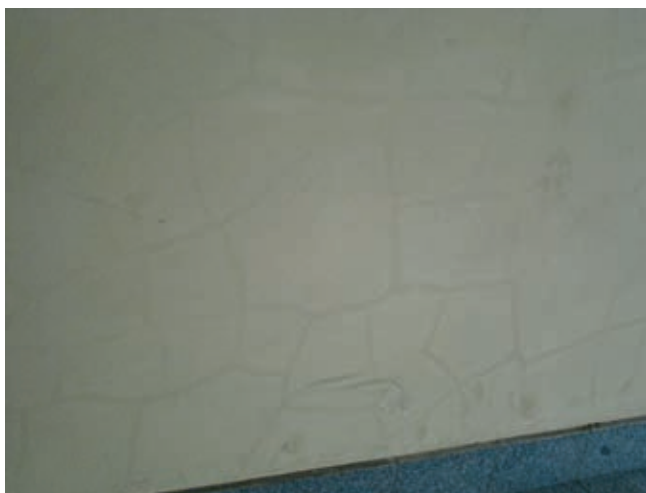
Rys. 4. Zarysowania wyprawy tynkarskiej ścian tunelu – typowa morfologia rys wywołanych skurczem tynku

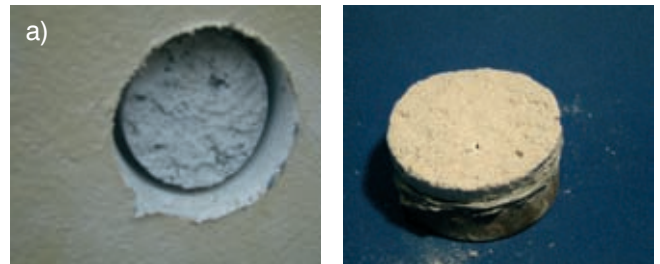
Wyniki badań pull-off odnoszące się do badań wykonanych w obszarze tunelu pokazały, że przyczepność tynku do podłoża w wytypowanych punktach pomiarowych (miejscach nieuszkodzonych) jest większa niż wartość graniczna 0,025 MPa określona w [13] (rys. 5).

Mechanizm zniszczenia: 100% w tynku
Naprężenie niszczące: 0,056 MPa

Rys. 5. Wyniki badań pull-off – widok miejsca wykonania testu oraz próbka po zniszczeniu: a) ściana pionowa obudowy wyjścia z tunelu, b) ściana pionowa tunelu, c) przekrycie (suffit) tunelu

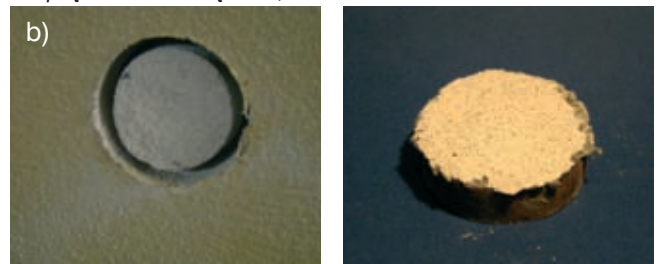
Mechanizm zniszczenia: 100% w tynku
Naprężenie niszczące: 0,166 MPa

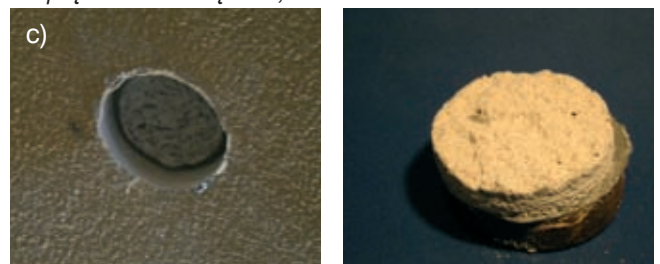
Mechanizm zniszczenia: 100% w tynku
Naprężenie niszczące: 0,172 MPa
