# Monitorowanie stanu obiektów budowlanych eksploatowanych po procesie wzmocnienia

Dr inż. Janusz Krentowski, mgr inż. Monika Mackiewicz, mgr inż. Sandra Matulewicz,  
Politechnika Białostocka

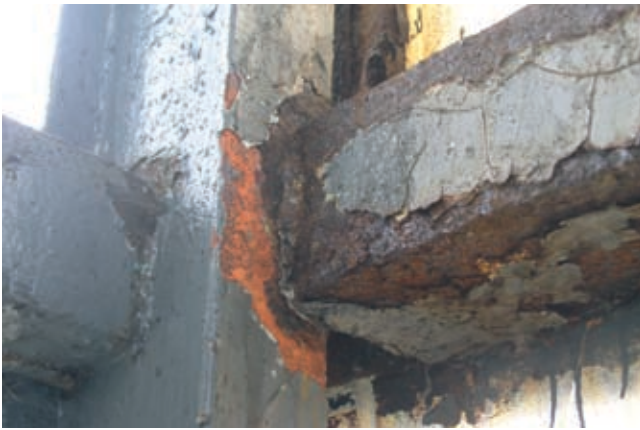
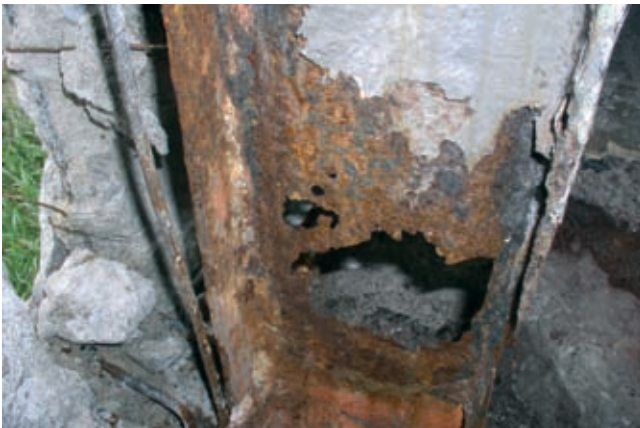
W trakcie eksploatacji stalowa konstrukcja nośna ścian uległa zaawansowanym procesom korozyjnym. Ubytki grubości profili stalowych wynosiły 30–40%, a lokalnie nawet 100% (rys. 1). Obiekt był wyłączony z eksploatacji przez kilkanaście lat. Uruchomienie kolejnego procesu inwestycyjnego wiązało się z wykonaniem prac adaptacyjnych i remontowych.

**Rys. 1.** Przykłady całkowitej degradacji stalowych rygli i słupów. Wady połączeń spawanych

i stwarzają zagrożenie bezpieczeństwa użytkowników. Stan nietrwałej równowagi lokalnej został zachowany dzięki połączeniu dolnych odcinków słupów z żelbetowymi, prefabrykowanymi płytami ścian zewnętrznych. Połączenia spawane rygli ram ze słupami stalowymi nie zapewniały bezpiecznego przeniesienia działających obciążeń. Stan techniczny wszystkich połączeń sklasyfikowano jako wymagający niezwłocznego wzmocnienia. W efekcie przeprowadzonych badań inwentaryzacyjnych oraz pomiarów aktualnych grubości profili stalowych ustalono, że poza opisanymi wadami, polegającymi na kompletnej degradacji stalowych przekrojów podporowych, grubość pozostałych elementów pozwoli na bezpieczne przeniesienie działających obciążeń.

Po wykonaniu prac demontażowych całkowicie skorodowane strefy podporowe słupów wzmocniono poprzez wykonanie cokołów z betonu zbrojonego. Do bocznych powierzchni słupów przyspawano strzemiąca umożliwiające zespolenie elementów stalowych i betonowych. Sposób wykonania wzmocnienia strefy podporowej zilustrowano na rysunku 2a.

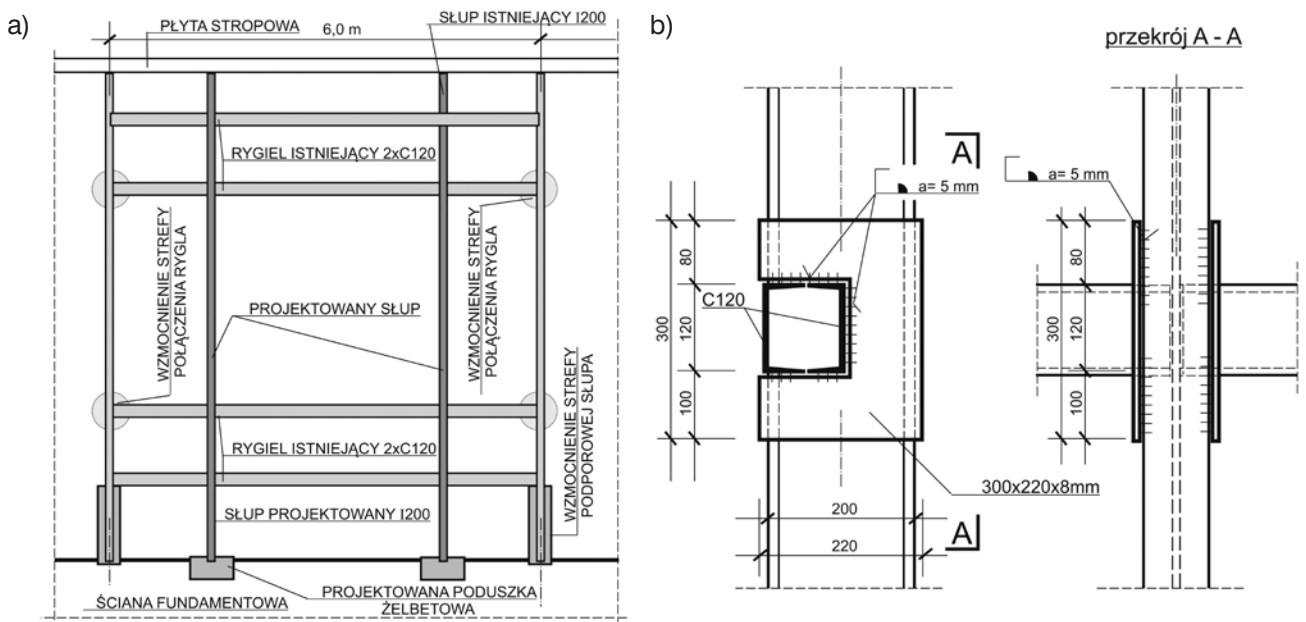
**Rys. 2.** a) Konceptcja rekonstrukcji zdegradowanej strefy podporowej, b) Konstrukcja wzmocnienia skorodowanych połączeń spawanych

Konstrukcje stabilizujące przekroje rygli ram w poziomie parteru realizowano poprzez zastosowanie blach wzmacniających strefy połączeń. Zastosowano żebra usztywniające z blach stalowych o grubości 8,0 mm, pokazane na rysunku 2b. Powierzchnie wszystkich elementów stalowych, odstonięte w wyniku demontażu, dokładnie oczyszczono z warstwy rdzy i zalegającej warstwy kurzu za pomocą obróbki strumieniowo-ściernej poprzez „piaskowanie” i zabezpieczono powłoką przeciwkorozyjną. Warstwę elewacyjną ścian zewnętrznych wykonano z płyt warstwowych.

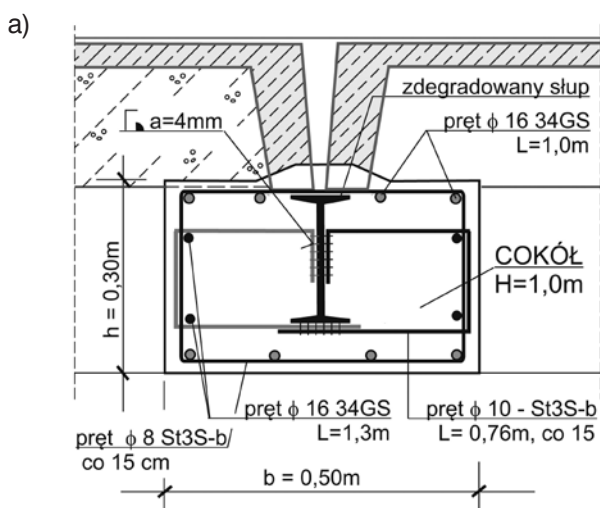
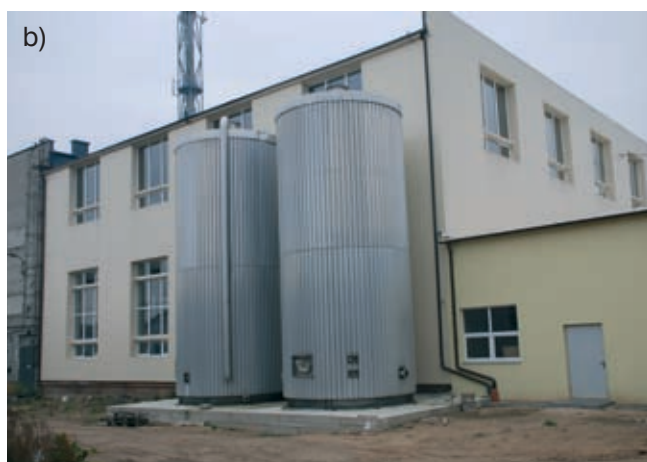
**Rys. 3.** a) Wzmocnienie strefy podporowej, b) Widok zrekonstruowanych ścian budynku

Zrealizowana przegroda zewnętrzna, pokazana na rysunku 3, umożliwiła zachowanie poprawnych właściwości izolacyjnych oraz spełnienie obowiązujących wymagań z zakresu ochrony przeciwpożarowej.

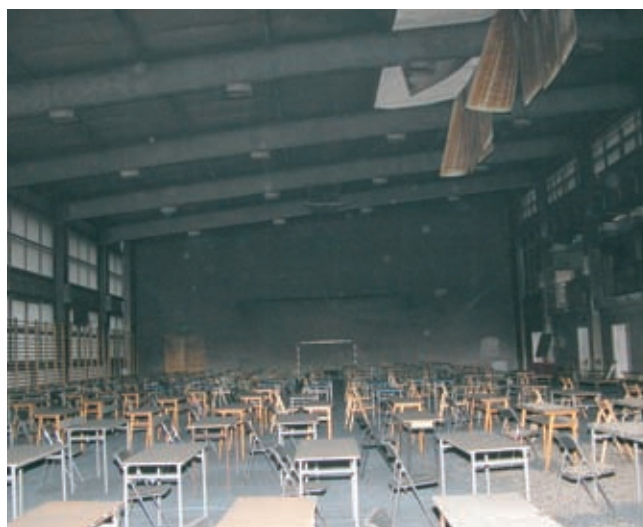
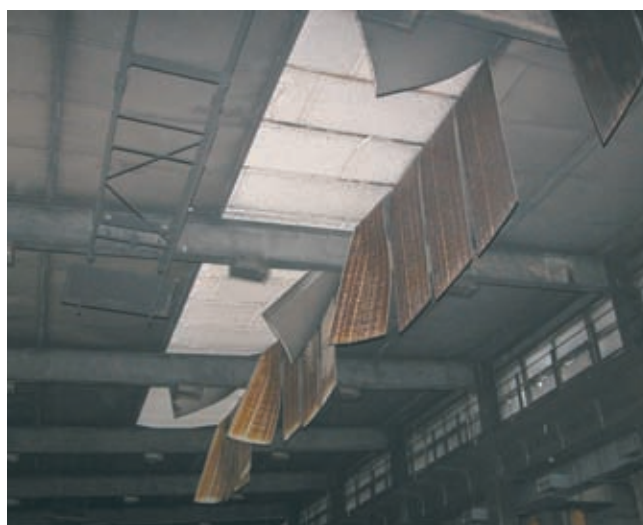
**Rys. 4.** Widok uszkodzonych elementów hali. Fragmenty odspojonych blach dolnych

Działanie temperatury pożaru, a w konsekwencji gwałtowne oziębnienie w wyniku prowadzonej akcji gaśniczej spowodowały trwałe odkształcenia stalowych elementów konstrukcyjnych oraz odspojenie i całkowitą utratę nośności blach przekrycia, przenoszących w stadium eksploatacji naprężenia rozciągające. Działaniu pola wysokiej temperatury poddane zostały również rygle ram projektowane z dwuteowych profili spawanych. W trakcie pożaru konstrukcja dachu była obciążona warstwą śniegu (rys. 4).

Roboty naprawcze rozpoczęto od rozbiórki zniszczonych płyt warstwowych na całej powierzchni przekrycia hali. Powierzchnie elementów stalowych przygotowano do ponownego wykonania powłok antykorozyjnych i ogniochronnych. Wymieniono śruby, których gwinty zostały zniszczone wskutek pożaru. Następnie zrealizowano roboty spawalnicze w ryglach ram. Zaprojektowano żebra usztywniające dźwigary IKS-800 z blachy stalowej o grubości 8 mm, rozstawione co 1500 mm. Bezpieczeństwo realizacji robót zapewniono, stemplując wzmacniany dźwigar. Zaprojektowano wzmacnienia spoin czołowych, łączących odcinki blachownicy za pomocą spawanych nakładek, przejmujących naprężenia normalne i styczne (rys. 6).

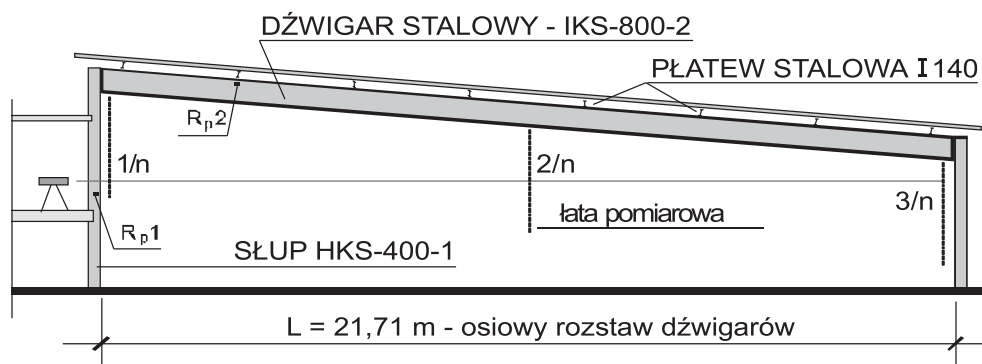
**Rys. 5.**  
Schemat stanowiska  
do pomiaru stanu  
odkształceń

również badania górnych, nieomurowanych partii słupów i stref węzłów ram (rys. 5).

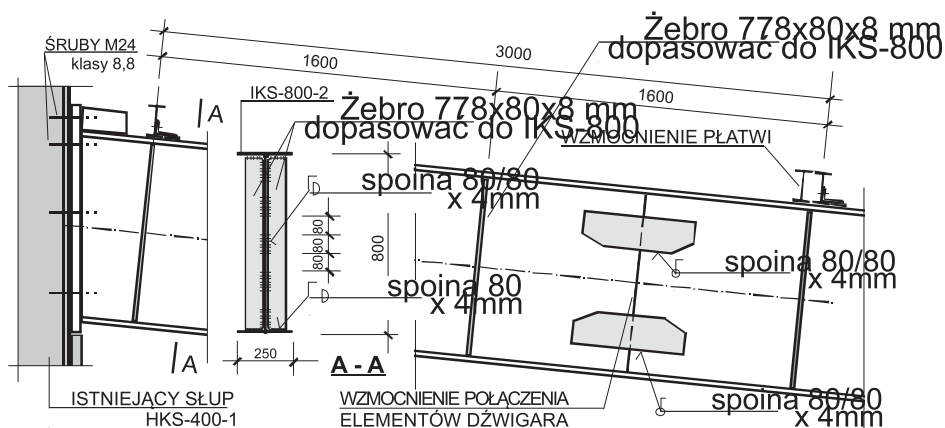
**Rys. 6.**  
Koncepcja konstrukcji  
wzmocnienia stalowej  
konstrukcji przekrycia  
dachowego

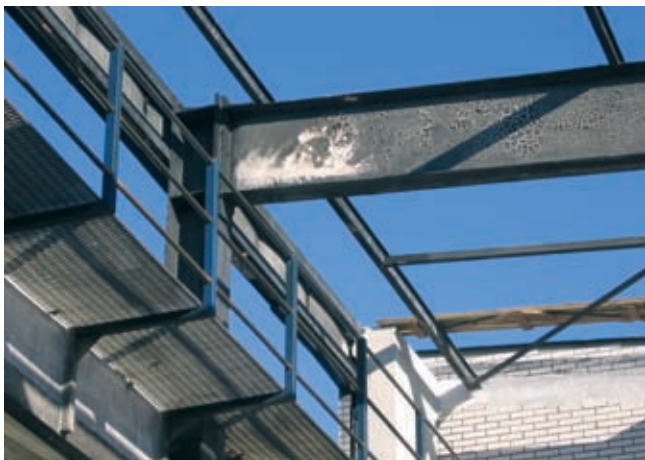
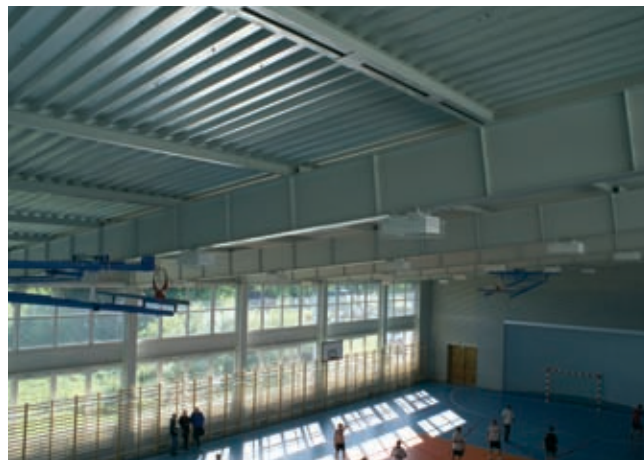
Rys. 7. Etapy odbudowy stalowej konstrukcji przekrycia dachowego

Konstrukcję połaci dachowej wzmocniono przez zastosowanie dodatkowych płatwi usztywniających, wykonanych z dwuteowników walcowanych. Na górnych powierzchniach płatwi ułożono i trwale zamocowano łącznikami systemowymi warstwowe płyty dachowe, które zapewniły spełnienie wymaganych warunków w zakresie termoizolacyjności. Zrekonstruowaną halę (por. rys. 7) przekazano do eksploatacji.

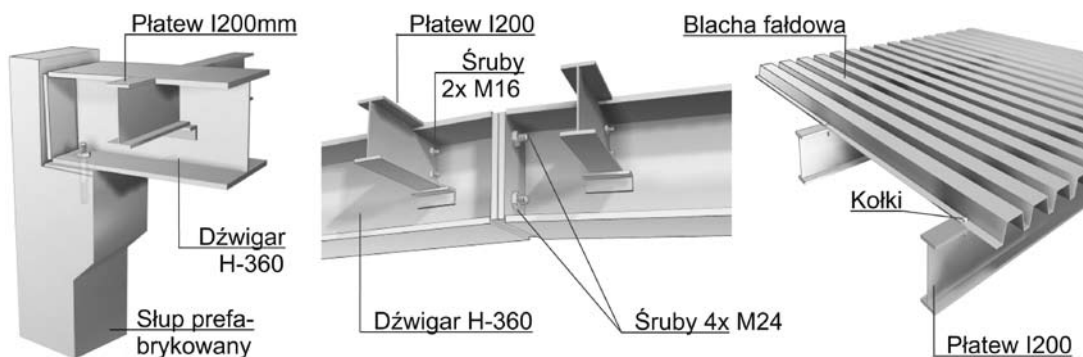
W pierwszej fazie katastrofy destrukcji uległa obciążona warstwą śniegu konstrukcja dachu. Proces destrukcji został zainicjowany w wyniku pęknięcia śrub łączących elementy dźwigarów w środku rozpiętości.

Rys. 8. Elementy konstrukcji przekrycia dachowego

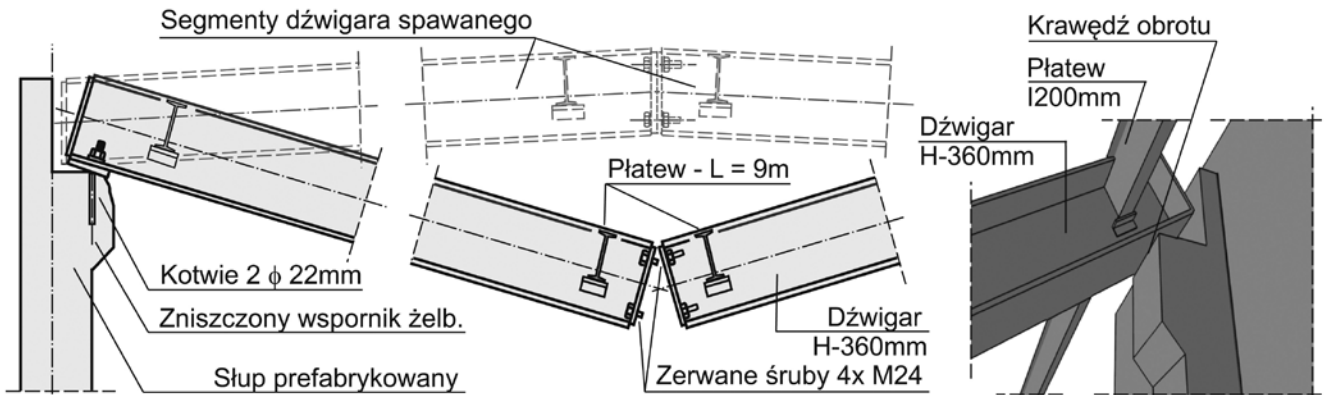
**Rys. 9.** Schemat mechanizmu degradacji konstrukcji przekrycia dachowego

obracając się spowodowały zniszczenie konstrukcji żelbetonowych stref oparcia. Kotwie stalowe w głowicach słupów uplastyczniły się, co spowodowało lokalne przewężenie lub zerwanie prętów. Betonowe wsporniki słupów zostały całkowicie zniszczone. Schemat mechanizmu degradacji zilustrowano na rysunku 9.

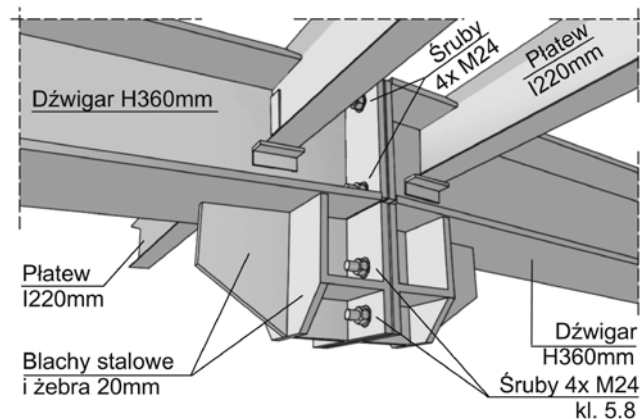
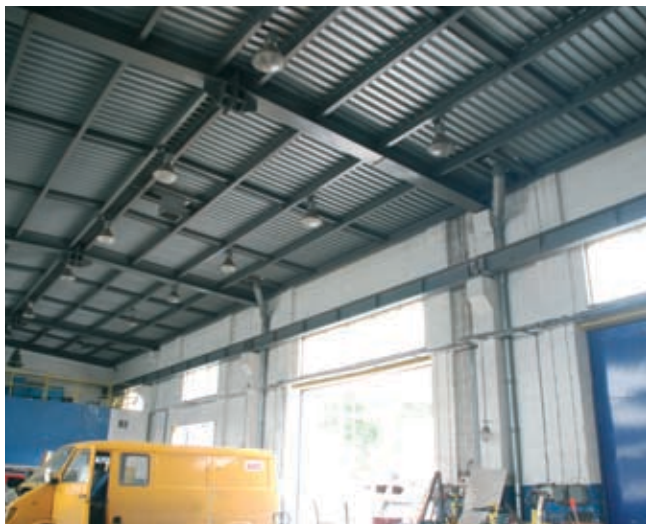
Rys. 10. Schemat konstrukcji przekrycia dachowego

Obiekt przemysłowy zniszczony w wyniku katastrofy należało natychmiast odbudować ze względu na uwarunkowania cyklu technologicznego. W efekcie przeprowadzonych badań i analiz uzasadniono, iż obciążenia z odbudowanej konstrukcji dachu powinny być przekazywane na żelbetonowe słupy w sposób osiowy z wykorzystaniem istniejących fragmentów konstrukcji. Zniszczone krótkie wsporniki żelbetonowe zostały wyeliminowane jako elementy nośne. Zaprojektowano sztywny wieniec żelbetonowy w górnej części ścian, a w wieńcu ukształtowano gniazda do oparcia dźwigarów HKS. Zaprojektowano wzmocnienia złączy środkowych i podporowych dźwigarów oraz poprzeczne usztywnienia połaciowe między elementami płyt. Koncepcję i realizację wzmocnienia doczołowego połączenia elementów dźwigarów ilustruje rysunek 10.
