Awaria stropów DZ-3, przyczyny awarii i sposób naprawy stropów

Dr inż. Andrzej Malczyk, dr inż. Bernard Kotala, Politechnika Śląska

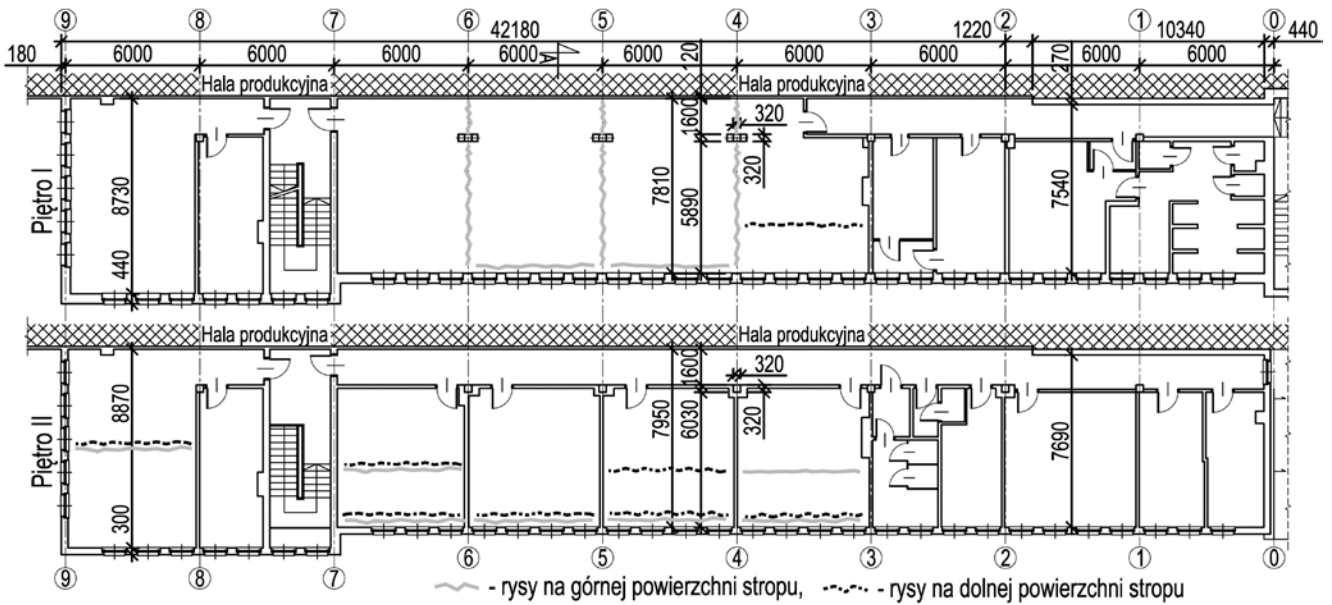
Rys. 2. Rzuty kondygnacji I i II piętra z lokalizacją uszkodzeń stropów

Rzuty kondygnacji I i II piętra wraz z lokalizacją stwierdzonych, ważniejszych uszkodzeń pokazano na rysunku 2. Z elementów konstrukcyjnych budynku jedynie stropy nad parterem i nad I piętrem wykazują widoczne istotne uszkodzenia. Największe uszkodzenia występują w stropach nad I piętrem znajdujących się pomiędzy osiami „3” – „7”

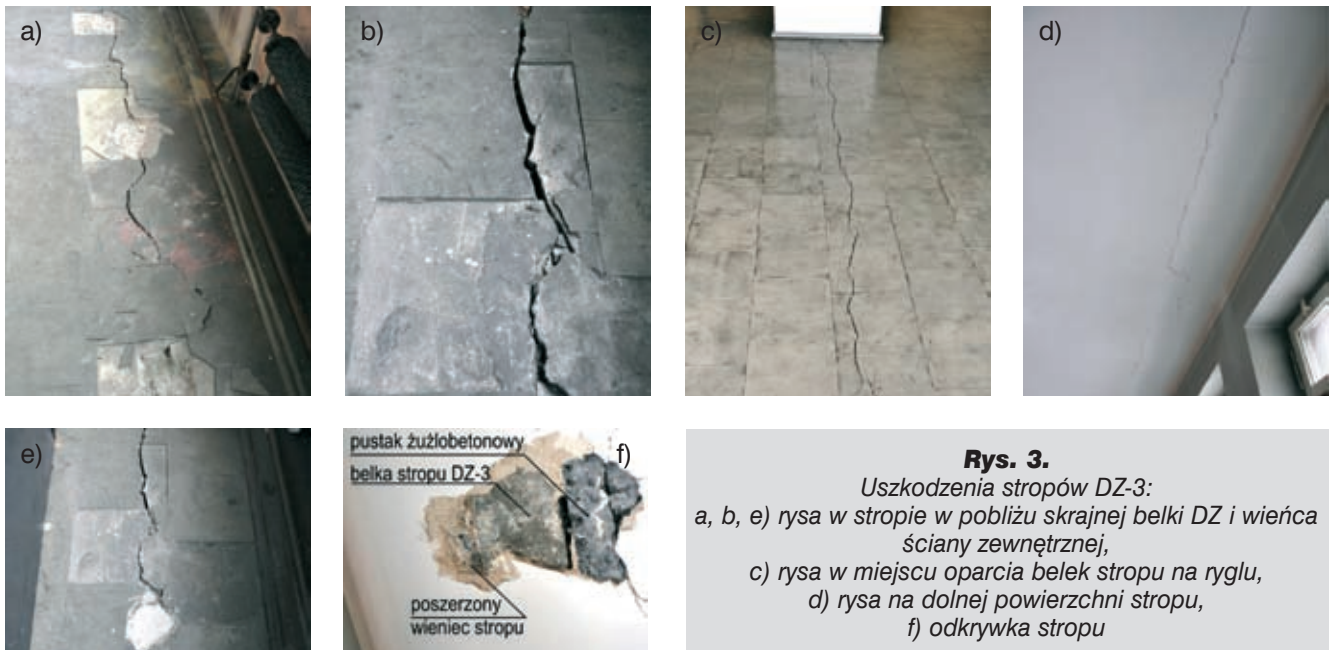
Rys. 3.
Uszkodzenia stropów DZ-3:
a, b, e) rysa w stropie w pobliżu skrajnej belki DZ i wieńca ściany zewnętrznej,
c) rysa w miejscu oparcia belek stropu na ryglu,
d) rysa na dolnej powierzchni stropu,
f) odkrywka stropu

(rys. 2). Zarysowany został strop w pobliżu skrajnej prefabrykowanej belki DZ i wieńca ściany zewnętrznej (rys. 3a i rys. 3b). Rysy występują w odległości ok. 0,35 m od wewnętrznej krawędzi ściany i przebiegają wzdłuż belki. Uszkodzone zostały pustaki stropu przylegające do skrajnej belki. W miejscu rys strop pęknięty jest pionowo na wskroś. Brzegi posadzki w miejscu rys są wzajemnie przesunięte w pionie o max. 15 mm. Podobne pionowe pęknięcia zaobserwowano również w stropie nad parterem pomiędzy osiami „4” – „6” (rys. 2 i rys. 3e). Ponadto stwierdzono również dość powszechnie występujące rysy podłużne biegnące wzdłuż krawędzi niektórych prefabrykowanych belek stropu nad parterem oraz I i II piętrem. Są to typowe dla tego rodzaju konstrukcji

stropów zarysowania świadczące o tzw. „klawiszowaniu” stropu. Rysy te nie mają charakteru rys wskrośnych przebiegających przez całą grubość stropu, gdyż ich pojawienie się na górnej powierzchni stropu nie jest skorelowane z rysami na dolnej powierzchni stropu. W pomieszczeniach I piętra znajdujących się pomiędzy osiami „4” – „6” stwierdzono znaczne zarysowania posadzek w miejscach oparcia stropów na ryglach ram (rys. 2 i rys. 3c). Szerokość rozwarcia rys dochodzi do 7 mm. Podobnych rys nie stwierdzono w posadzce stropu II piętra, gdyż na ryglach ram znajdują się ścianki działowe i rysy prawdopodobnie są pod ściankami. Uszkodzenia stropu nad I piętrem widoczne w pomieszczeniach II piętra pokazano na rys. 3a i rys. 3b.

Uszkodzenia stropu nad parterem widoczne w pomieszczeniach I piętra pokazano na rysunku 3c i 3e.

Na rysunku 3d pokazano przykładowe zarysowanie dolnej powierzchni stropu nad I piętrzem, a na rysunku 3f odkrywkę stropu nad I piętrzem w miejscu występowania zarysowania na wskroś.

Układ rys występujących w stropach sugeruje iż przeciążenie stropów nie występowało na całej ich powierzchni. Ścięcie stropów w miejscach pokazanych na rysunku 3a, b, d nastąpiło w wyniku przeciążenia stropów i braku żebrowań rozdzielczych, ścięcie to wystąpiło w miejscu znacznego poszerzenia wieńca, w wyniku czego oś skrajnej belki stropu dobetonowanej do wieńca znajdowała się w odległości 29 cm od wewnętrznej krawędzi ściany elewacyjnej (rys. 3f). W związku z tym skrajne pasmo stropów było monolitycznie związane z wieńcem i mogło przenosić znacznie większe obciążenia.

Zarysowanie stropów wystąpiło w miejscu najstabszym, gdzie zmiana sztywności była największa. Ścięciu uległy pustaki stropu DZ-3 (rys. 3f).

Zarysowania stropów przykładowo pokazane na rysunku 3c są spowodowane brakiem zbrojenia podporowego,

znacznym przeciążeniem stropu i wywołanymi tym przeciążeniem ugięciami.

Do naprawy uszkodzonych stropów DZ-3 zalecono zastosowanie mat z włókien węglowych ułożonych jednokierunkowo wraz z odpowiednim klejem do mat. Ponadto do wypełnienia rys w stropach zalecono zastosowanie polimerowych zapraw naprawczych do betonu.
