Uszkodzenia i naprawa stropów żelbetowych w budynku wielorodzinnym

Dr inż. Adam Klimek, dr inż. Zygmunt Matkowski, Politechnika Wrocławska

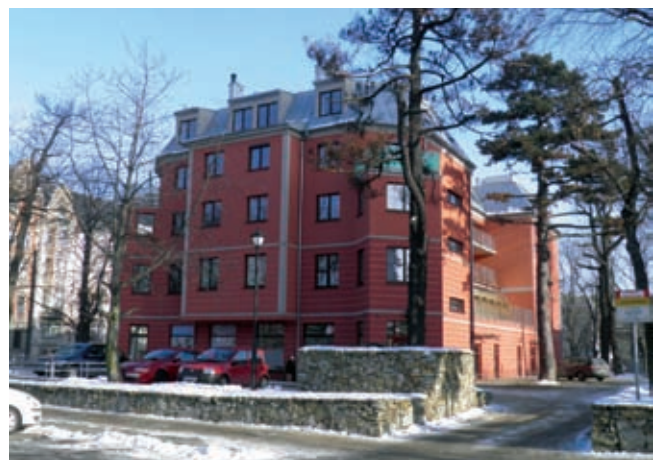
Fot. 1. Budynek, w którym wystąpiły nadmierne ugięcia stropów oraz wywołane nimi pęknięcia ścian działowych (fot. Z. Matkowski)

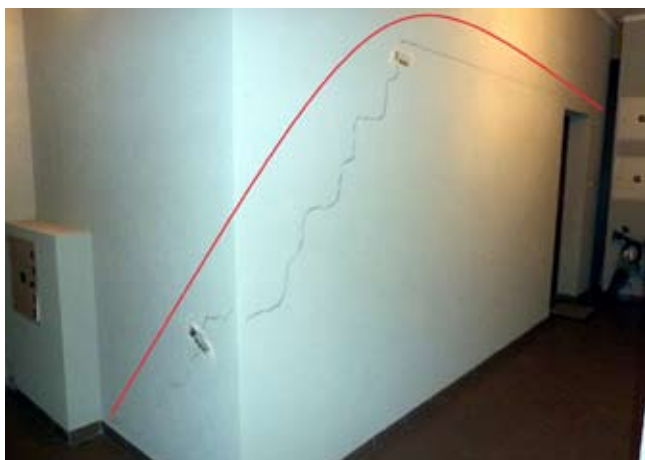
pomiędzy lokalami mieszkalnymi a korytarzami w kondygnacji I piętra pojawiły się rysy (fot. 2, 3), które następnie przekształciły się w pęknięcia, przecinające całą grubość ścian. Charakter pęknięć pozwolił stwierdzić nie tylko pionowe, ale i poziome przemieszczenia oddzielonych pęknięciami fragmentów ścian. Po osiągnięciu rozwartości 4 mm pęknięcia ustabilizowały się, co stwierdzono na podstawie kilkumiesięcznej obserwacji zamontowanych na pęknięciach plomb szklanych.

Fot. 2. Uszkodzona wskutek ugięć stropu ściana działowa z bloczków silikatowych o grubości 24 cm oraz kształt powstałego w ścianie łuku, utrzymującego w równowadze część ściany nad pęknięciem (fot. A. Klimek)

Do katastrofy budowlanej nie doszło ze względu na zapasy parametrów wytrzymałościowych stali i betonu względem przyjmowanych do obliczeń ich wartości obliczeniowych, niepełne obciążenie użytkowe stropu, jak również dzięki wykształceniu się w pękniętej ścianie

łukowego sklepienia, dźwigającego część ściany ponad jej pęknięciem (fot. 2).

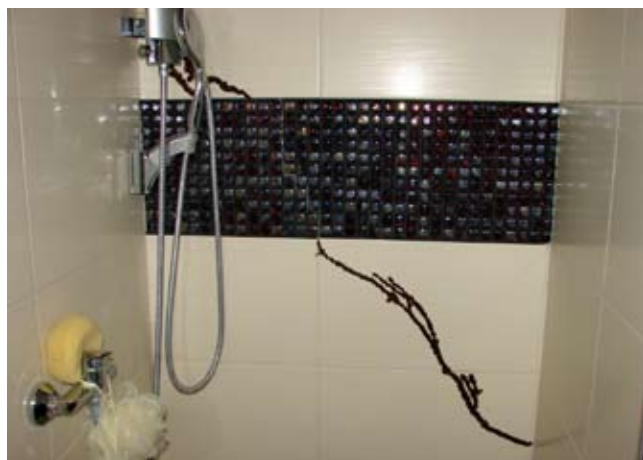
Fot. 3. Pęknięcie ściany działowej widziane od strony wewnętrznej lokalu mieszkalnego w pomieszczeniu łazienki, wypełnione prowizorycznie masą silikonową (fot. A. Klimek)

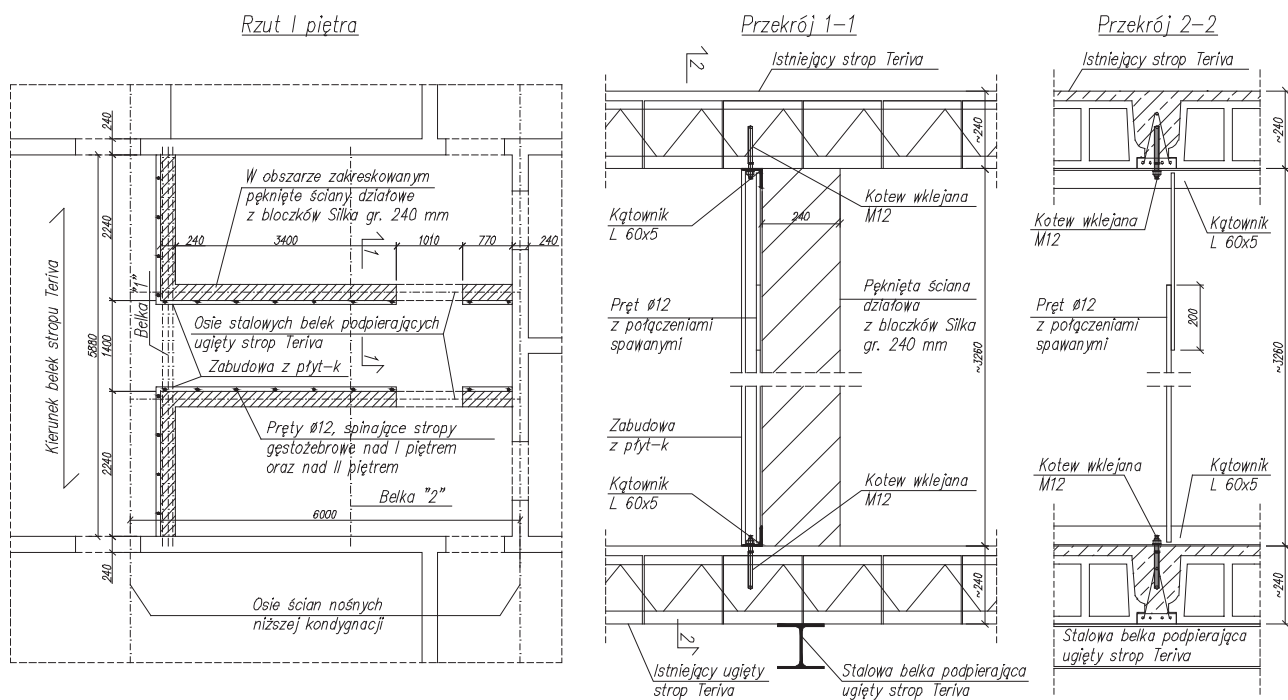
- wyężenie na zginanie żebra złożonego z 3 belek Teriva I, obciążonego równoległą do belek ścianą o grubości 24 cm oraz dwiema ścianami prostopadłymi (belka „1” na rysunku 1) wynosi 1,36 (czyli nośność tych belek jest za mała o 36%); obliczone ugięcie żebra wynosi 94 mm i jest 3-krotnie większe od ugięcia dopuszczalnego, wynoszącego 30 mm;
- wyężenie jednej belki Teriva I obciążonej dwiema ściankami o grubości 24 cm, przekazującymi swoje

Rys. 1. Rzut I piętra budynku ze wskazanymi uszkodzonymi ścianami działowymi, układem nośnym niższej kondygnacji oraz sposobem naprawy (rys. B. Matuszczak)

ciężary na belkę w postaci sił skupionych (belka „2” na rysunku 1) wynosi 2,49 (czyli nośność tych belek jest za mała o 149%); obliczone ugięcie belki wynosiło 128 mm i było 4-krotnie większe od ugięcia dopuszczalnego, wynoszącego 30 mm.

stropu gęstożebrowego Teriva podparto od dołu poprzecznymi belkami z profili szerokostopowych HEA, zmieniając ich schemat z 1-przęstowych wolnopodpartych na 3-przęstowe [2]. Reakcje pionowe ze stalowych belek wzmacniających przekazano na poprzeczne ściany nośne niższej kondygnacji parteru (rys. 1, fot. 4). Zapewniono w ten sposób spełnienie warunków stanu granicznego nośności konstrukcji stropu.

- należy precyzyjnie ustalić położenie belek stropu Teriva;
- wzdłuż dolnych oraz wzdłuż górnych krawędzi pękniętych ścian działowych zamocować do stropów kątowniki 60×5 za pomocą kotew wklejanych; kotwy należy osadzać w środkach szerokości stopek belek Teriva;

- do osadzonych kątowników dospawać pręty gładkie Ø12 ze stali S235 w rozstawie co 60 cm, przewidując połączenie ich na zakład w pobliżu środka wysokości ściany, jak na rysunku 1;
- w celu wprowadzenia wstępnych naprężeń sprężających ściany pręty Ø12 należy kolejno podgrzewać palnikiem do temperatury 60–80°C, a następnie podgrzane pręty niezwłocznie łączyć spoinami pachwinowymi;
- po wykonaniu wszystkich wzmocnień wykonane elementy stalowe należy zabezpieczyć antykorozyjnie przez malowanie, a wzmocnienie obudować suchą zabudową z płyt gipsowo-kartonowych;
- pęknięcia ścian działowych wewnątrz lokali mieszkalnych należy wypełnić suspensją cementową metodą iniekcji ciśnieniowej, następnie uzupełnić tynki oraz odtworzyć wykończenia powierzchni ścian: powłoki malarskie lub płytki ceramiczne.

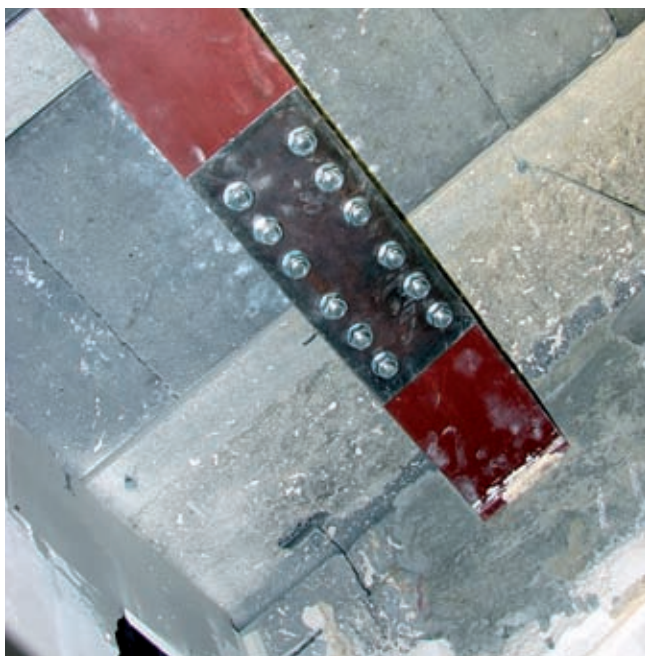
Fot. 4. Jedna z 2 stalowych belek podpierających ugięty strop Teriva nad parterem (fot. A. Klimek)
