Adaptacja zabytkowej kamienicy Naujacka na Centrum Kultury w Olsztynie

Mgr inż. Joanna Misiewicz, Politechnika Gdańska

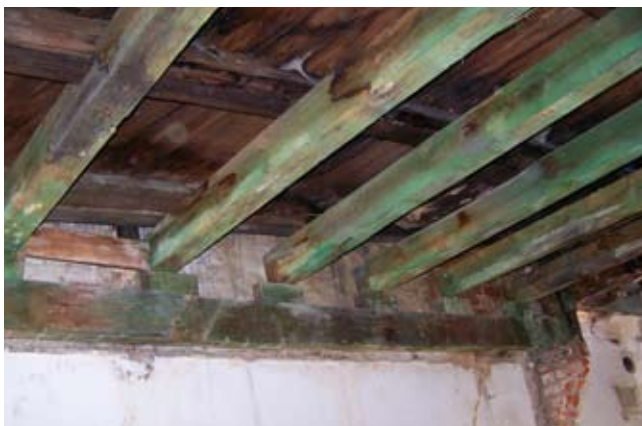
Kilkuletni okres, w którym obiekt nie był użytkowany oraz brak dbałości poprzednich właścicieli o utrzymanie budynku w należytym stanie, spowodowały, iż budynek ulegał stopniowej degradacji. Najbardziej rozległe uszkodzenia spowodowane były poprzez nieszczelności pokrycia dachowego, niesprawny system odprowadzenia wód opadowych oraz brak właściwych warstw izolacyjnych. Stałe zawilgacanie elementów drewnianych (konstrukcja więźby dachowej, deskowanie połaci, deski podłogowe), będące rezultatem wielokrotnych przecieków, przyczyniło się do korozji biologicznej drewna w postaci występowania licznych ognisk grzyba

Rys. 9. Zawilgocony fragment płaskiej części dachu, fot. J. Misiewicz, 2007

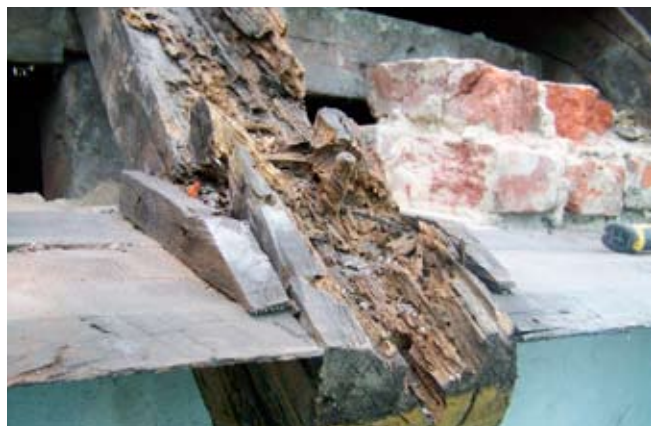
domowego (rys. 9, 10), a część elementów konstrukcyjnych została również zainfekowana przez owady (spuszczel pospolity, kotatek domowy) [6].

Rys. 10. Zniszczony fragmentu krokwi w wyniku działania owadów i grzybów, fot. J. Misiewicz, 2007

nowymi jedynie elementy zdestruowane bądź porażone przez grzyby i mikroorganizmy, a następnie całość poddano zabiegom impregnacyjnym. Wymianie z kolei uległo pokrycie z dachówki ceramicznej, które po rozebraniu poddane zostało badaniom laboratoryjnym obejmującym badanie wytrzymałości na zginanie, nasiąkliwości i wartości nasycenia oraz przepuszczalności wody. Wyniki badań jednoznacznie dyskwalifikowały dachówki z ponownego użycia ze względu na wysoki stopień uszkodzeń m.in. rozwarstwienia struktury połączenia zewnętrznej dachówek, liczne rysy i pęknięcia. Badania wytrzymałości na zginanie przeprowadzono w oparciu o normę PN-EN 538. *Dachówki ceramiczne. Badanie nośności na zginanie.* Badanie nasiąkliwości i nasycenia wykonano według PN-EN 99:1993 *Płyty i płytki ceramiczne. Badanie nasiąkliwości wodnej.* Zarówno wyniki badań wytrzymałości, jak i nasiąkliwości wykazały, iż badane dachówki spełniają wymogi stawiane dla tego typu wyrobów, natomiast rozrzut wyników był znaczący, co powodowało iż pełna ocena odporności na oddziaływanie środowiska (opady, zmiany temperatur) była niemożliwa [9]. Na podstawie tej analizy zdecydowano o wymianie pokrycia ceramicznego na nowe z dachówek o kształcie, wymiarach i kolorystyce zbliżonej do oryginalnego pokrycia (rys. 20, 21). Największe trudności związane były ze znalezieniem na lokalnym rynku gąsiorów wieżyczkowych, które ostatecznie zostały sprowadzone z Niemiec. Dach płaski zabezpieczono

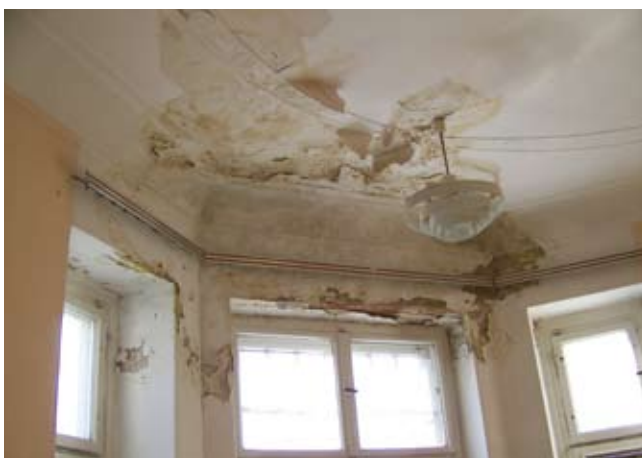
Rys. 11. Szkody spowodowane przeciekami, fot. J. Misiewicz, 2007

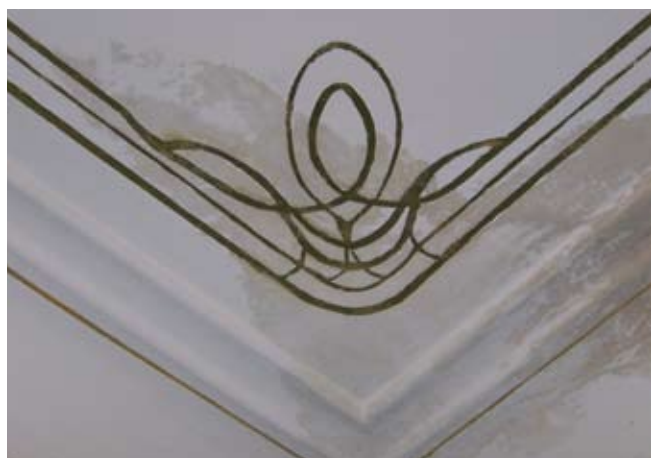
Rys. 12. Błędnie odtworzone złozenia podczas remontu w 2004 roku, fot. J. Misiewicz, 2007

oryginalne parkiety znajdujące się pod warstwami płytek i linoleum. Jedynie na kondygnacji II piętra, w wyniku przeprowadzonego w 2004 roku remontu, zatarciu uległy wszelkie informacje związane z opracowaniem ścian i sufitów (rys. 12).

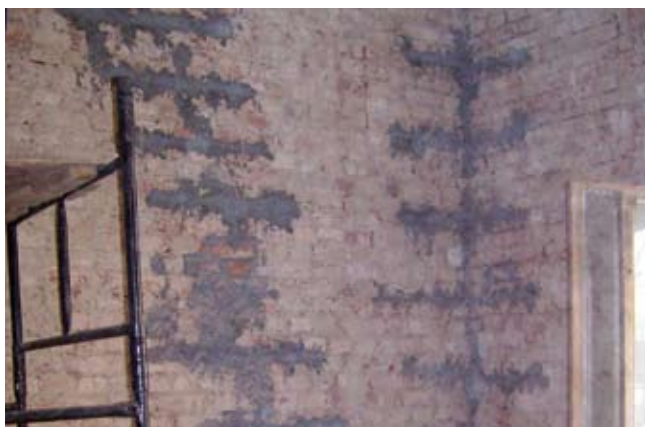
Rys. 15. Naprawy spękań muru, fot. J. Misiewicz, 2007

budynku, niezbędne było, ze względu na liczne spękania i zarysowania murów, wykonanie ich napraw i wzmocnień (rys. 15). Na parterze w celu stworzenia dużej sali koncertowej usunięte zostały dwie ściany, w tym nośna, którą zastąpiono żelbetowym podciągami (rys. 16).

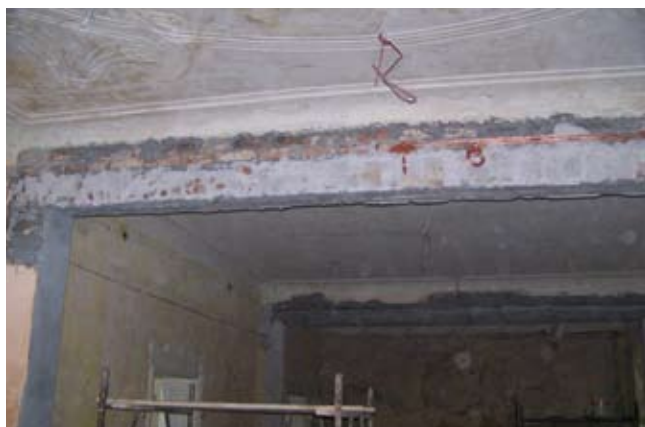
Rys. 16. Żelbetowy podciąg w miejscu wyburzonej ściany nośnej, fot. J. Misiewicz, 2007

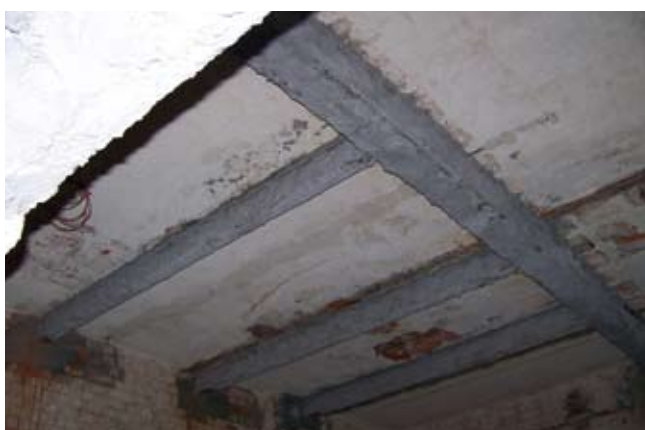
Rys. 17. Strop ceramiczny wzmocnione przy użyciu kształtowników stalowych, fot. J. Misiewicz, 2007

Największe zmiany związane były jednak z koniecznością wzmocnienia stropów (obecnie budynek pełni funkcję obiektu użyteczności publicznej). Z tego względu ceramiczne stropy podziemia wzmocniono poprzez podparcie w połowie rozpiętości belkami stalowymi, podpartymi w dwóch miejscach słupami mурowanymi z cegły ceramicznej pełnej (rys. 17). W części kuchennej na każdej kondygnacji wykonano nowe stropy żelbetowe.

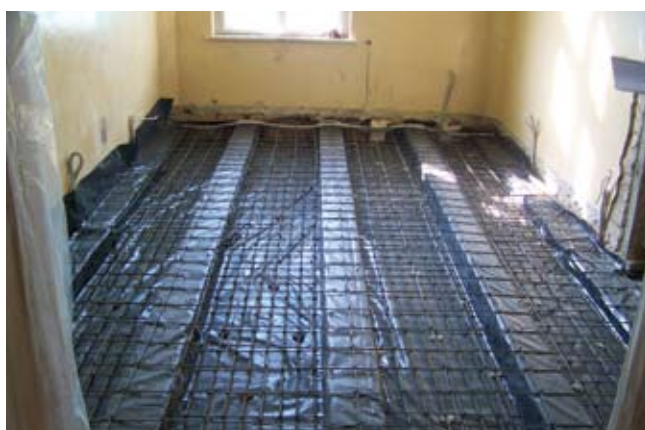
Rys. 18. Prace wzmocniające stropu drewnianego, fot. J. Misiewicz, 2007

Jednym z głównych założeń prac remontowych w zabudku było pozostawienie historycznych sufitów z dekoracją sztukatorską i złoceniami. Determinowało to konieczność pozostawienia drewnianej konstrukcji stropów i takie ich wzmocnienie, które gwarantowałoby uzyskanie odpowiedniej nośności. W tym celu zastosowano ciekawe rozwiązanie projektowe polegające na wykonaniu swego rodzaju „hybrydy” stropu drewnianego i płyty żelbetowej. Aby zastosować powyższe rozwiązanie, konieczne było rozebranie drewnianej podłogi, usunięcie glinianej polepy i ślepego pułapu w taki sposób, aby nie

naruszyć podsufitki. Następnie należało starannie oczyścić powierzchnię belek i podsufitki, ubytki i uszkodzenia drewna zastąpić flekami, a całość zgodnie z zaleceniami ekspertyzy przeciwpożarowej zaimpregnować preparatem ogniochronnym przez trzykrotne malowanie. Na tak przygotowanym stropie wykonano ponownie ślepy pułap na wysokości zapewniającej wymaganą dla danego pola grubość płyty stropowej. W ścianach nośnych wykonano bruzdy o głębokości 10 cm dla oparcia stropu i nawiercono otwory do przewleczenia zbrojenia przez ścianę. Następnie po podstemplowaniu, strop wyłożono folią izolacyjną i ułożono na podkładach zbrojenie dolne. Na tym etapie w istniejące drewniane belki zostały wbite gwoździe w celu zapewnienia „współpracy” dwóch stropów po zabetonowaniu (rys. 18). Po ułożeniu zbrojenia górnego stropu zostały zabetonowane betonem wibrowanym o odpowiedniej marce (rys. 19) [8]. Wykonanie prac zgodnie z powyższymi założeniami wymagało zachowania ogromnej uwagi i precyzji, ponieważ poza uszkodzeniami mechanicznymi, które mogły powstać przy rozbiórce ślepego pułapu, przy betonowaniu zostały wprowadzone znaczne ilości wody, która bez właściwego zabezpieczenia drewnianej części stropu, mogła spowodować jego zawilgocenie, a w konsekwencji powstanie sprzyjającego środowiska dla rozwoju grzybów. Z uwagi na dość dobry stan techniczny znaczną części konstrukcji więźby dachowej pozostawiono, zastępując

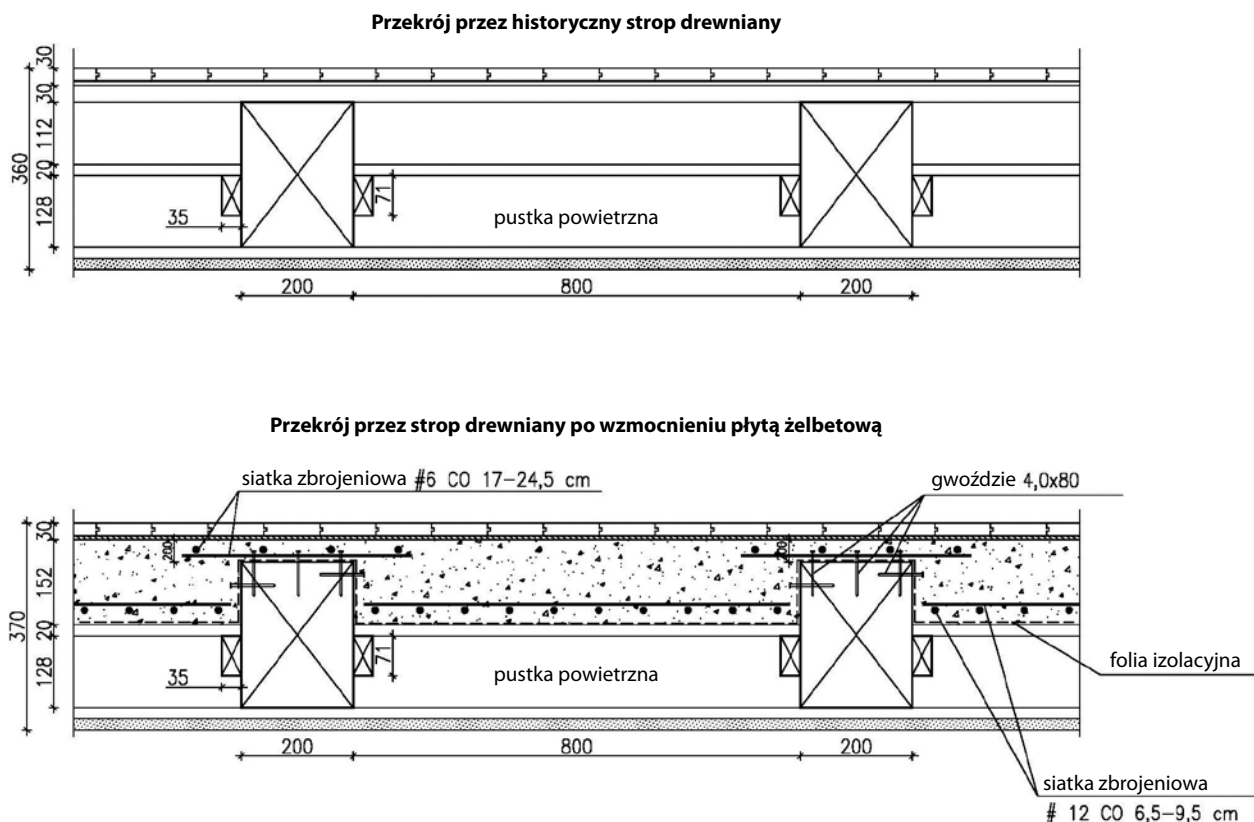
Rys. 19. Przekrój przez historyczny strop drewniany i ten sam strop po wzmocnieniu płytą żelbetową

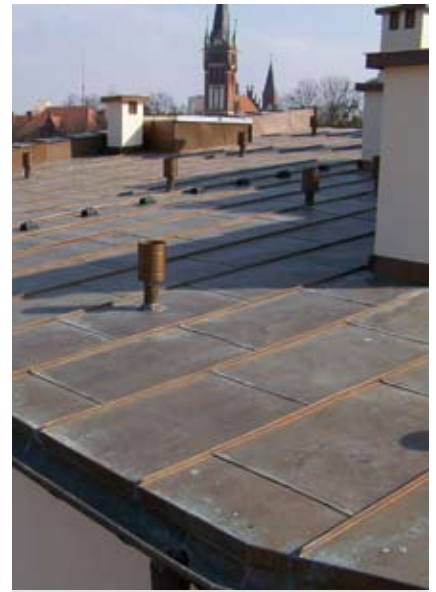
Rys. 22. Dachy płaski pokryty blachą miedzianą, fot. J. Misiewicz, 2008

dwoma warstwami papy termozgrzewalnej, na których wykonano pokrycie z blachy miedzianej (rys. 22).
