# Przyczyny oraz sposób naprawy uszkodzonych budynków o konstrukcji murowej

Dr inż. Piotr Bogacz, dr inż. Stefan Dominikowski, dr inż. Jacek Zabielski, Uniwersytet Warmińsko-Mazurski w Olsztynie

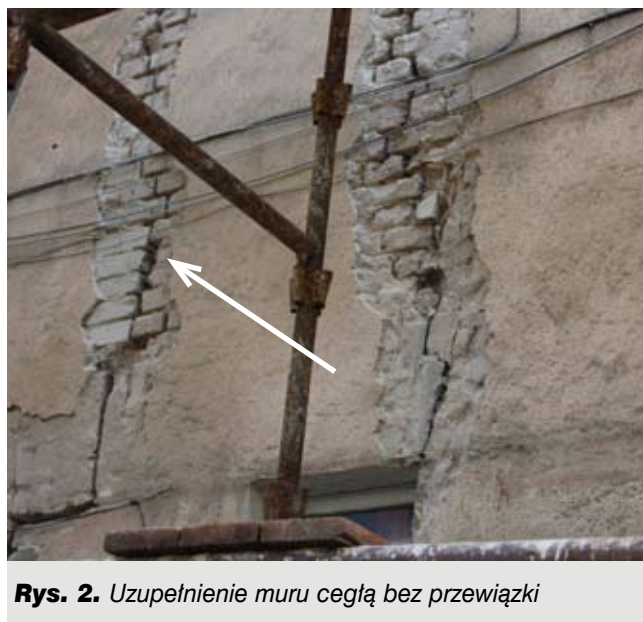
**Rys. 2.** Uzupelnienie muru cegłą bez przewiązki

Po wykonaniu odkrywek, polegających na skuciu tynku zewnętrznego i odstąpieniu konstrukcji murowej, stwierdzono kilka rażących błędów projektowych i wykonawczych popełnionych w trakcie prowadzonych wcześniej prac remontowych. Budynek ten w latach 70. XX wieku został poddany remontowi, w wyniku którego zmiana uległ nieco rozkład funkcjonalny lokali oraz wyposażono lokale w pomieszczenia higieniczno-sanitarne. W tym samym czasie strych nieużytkowy został w połowie zaadaptowany na lokal mieszkalny. W trakcie przebudowy obiektu zmniejszono okna w adaptowanych na łazienki pomieszczeniach. Zamurowanie otworów wykonano niezgodnie ze sztuką budowlaną – bez wykonania przewiązek między istniejącą konstrukcją a wypełnieniem (rys. 2). W skrajnych przypadkach cztery, a nawet pięć rzędów cegieł były układane bez przewiązki, co spotęgowało efekt zarysowania w pewnych obszarach. Najbardziej jednak niebezpiecznym rozwiązaniem było zastosowanie nietypowego nadproża nad wykutym otworem okiennym w części adaptowanej strychu. Zgodnie ze sztuką budowlaną przy wykutych otworach stosuje się belki, które będą przenosiły ciężar konstrukcji znajdującej się powyżej otworu. W tym przypadku funkcję nadproża pełniły dwa bloczki z betonu komórkowego, których spoina przebiegała w około połowie szerokości otworu okiennego – czyli tam, gdzie zgodnie ze statyką belek wartość momentu zginającego jest największa (rys. 3).

W związku z charakterem uszkodzeń budynku stwierdzono, że wymaga on zwieńczenia, które będzie zapobiegało poszerzaniu rys. Rozważano różne sposoby zabezpieczenia: od wykonania wieńca żelbetowego, poprzez sklejenie rys i zszycie budynku prętami metodą Helifix oraz wykonanie ściągów stalowych na wysokości wszystkich stropów, obejmujących cały obrys ścian zewnętrznych. Ze względu na zabytkowy charakter budynku oraz ze względu na lokalizację i zakres koniecznych do wykonania prac niemożliwe okazało się wykonanie wieńca żelbetowego. Do realizacji przyjęto wariant z wykonaniem ściągów stalowych na wysokości stropów powyżej poziomu parteru. Ściąg został zaprojektowany z prętów  $\varnothing 30$  i stali S355. Problematyczne rozwiązanie mocowania ściągu od strony sąsiedniego, stykającego się ścianą konstrukcyjną wewnętrzną budynku wykonano poprzez blachę stalową  $330 \times 600 \times 16$  mm, wklejoną w konstrukcję murową przy użyciu 8 kotew chemicznych marki Hilti na klej HY-150 o średnicy  $\varnothing 20$  i głębokości min. 270 mm (rys. 4). Każdy ściąg został wyposażony w trzy (na każdej ścianie zewnętrznej) śruby rzymskie wg. DIN 1480 służące regulacji naciągu. W zaleceniach wpisano, że naciąg należy sprawdzać minimum raz w roku. Po zakończeniu prac związanych ze wzmocnieniem budynku przeprowadzono prace konserwatorskie na elewacji zgodnie z zaleceniami konserwatora zabytków.

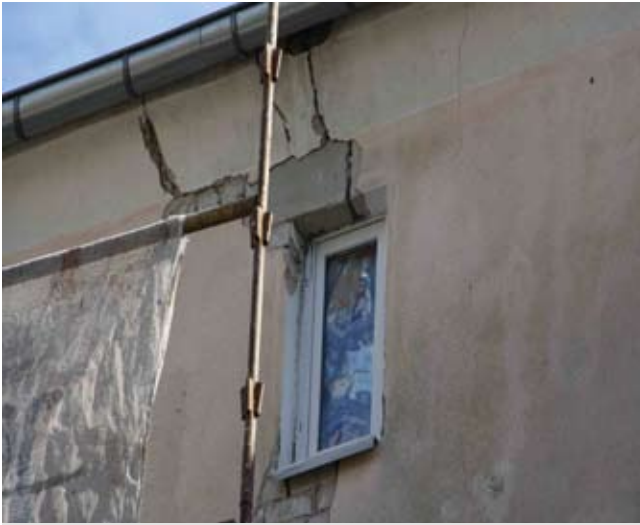
Rys. 3. Nadproże otworu okiennego

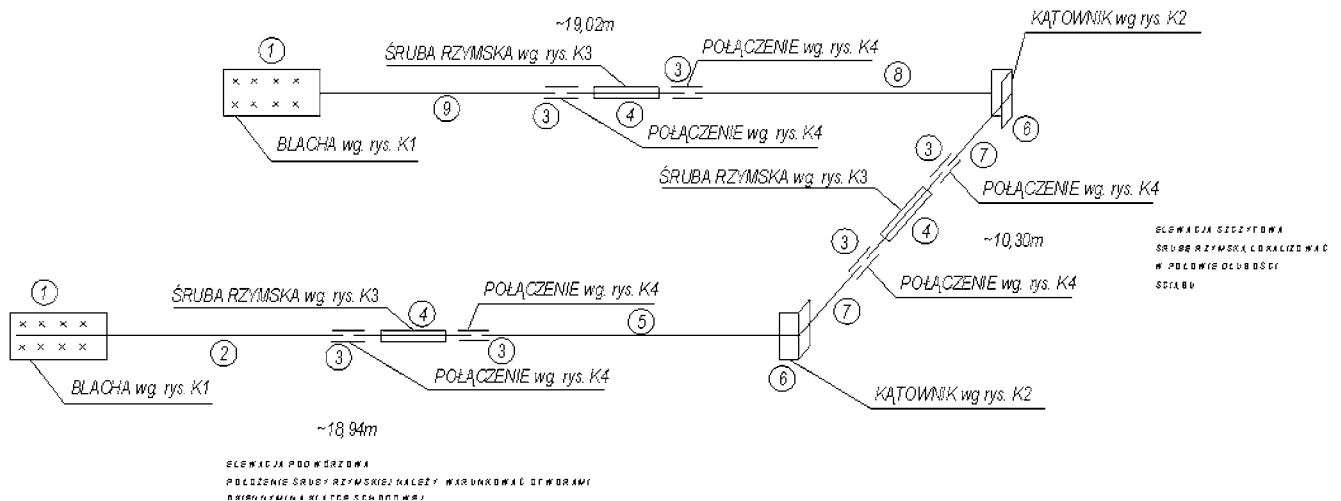
Rys. 4. Szkic zrealizowanego wzmocnienia budynku

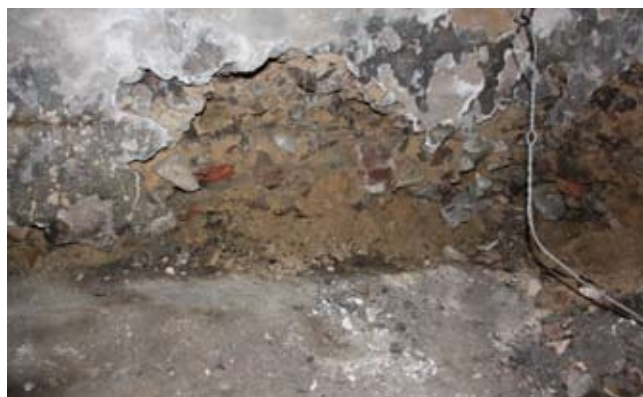
Rys. 5. Uszkodzenia konstrukcji ścian piwnicznych

nadprożem i podokiennikiem. Szerokość zarysowania znacznie mniejsza – w skrajnych przypadkach maksymalnie 2 mm. W trakcie oceny stanu technicznego obiektu dokonano wnikliwej analizy stanu zachowania konstrukcji. Wstępnie założono, że genezą zarysowania konstrukcji murowej jest zły stan fundamentów. Podczas oceny stwierdzono, że stan fundamentów jest bardzo zły, wręcz awaryjny. Część fundamentów wykonana jest z drobnych kamieni typu otoczek, na zaprawie. Długotrwałe utrzymujące się wysokie poziomy zawilgocenia w budynku, spowodowany złym stanem izolacji pionowej ścian piwnic oraz praktycznym brakiem izolacji poziomej posadzek spowodował degradację zaprawy. W rezultacie w wielu miejscach nastąpiło rozluźnienie konstrukcji ścian fundamentowych, co w spowodowało zarysowanie ścian zewnętrznych (rys. 5).

Charakter zarysowań oraz stan techniczny fundamentów skłoniły do wyboru optymalnego nie tylko pod względem ekonomicznym, ale również technicznym rozwiązania zabezpieczającego budynek. Podobnie jak w przypadku budynku w Olsztynie rozważano wykonanie wieńców żelbetonowych na wysokości stropów. Rozpatrywano również sklejenie rys przy użyciu prętów stalowych, żebrowanych oraz wzmocnienie fundamentów poprzez ich podbicie wraz uzupełnieniem uszkodzonych ścian fundamentowych jako ceglane. W rezultacie przyjęto rozwiązanie polegające na podbiciu fundamentów (rys. 7) oraz sklejenie rys prętami wklejanymi w spoinę konstrukcji murowej. Podbicie fundamentów zaprojektowano z betonu klasy minimum C20/25 z poziomem -50 cm poniżej dolnej krawędzi pierwotnej łąwy fundamentowej. Podbicie należało wykonać na minimum 10 cm warstwie chudego betonu klasy C8/10. Zgodnie z zasadami sztuki budowlanej nie należało wykonać wyrównania wykopu piaskiem nasypowym, a ewentualne przebrania masy ziemnej należało uzupełnić przy użyciu betonu chudego. Wilgotne podłoże zalecono odizolować emulsją anionową, która charakteryzuje się wypieraniem cząsteczek wody, penetrując

beton w głąb. Założono, w celu zwiększenia stabilności nowego podparcia, poszerzenie podbicia po 15 cm z każdej strony pierwotnej łąwy fundamentowej (rys. 7). Zgodnie z zasadami zalecono również odkopywanie maksymalnie 20% długości całkowitej łąw tak, aby istniejąca konstrukcja nie została naruszona. Zabezpieczenie przed dalszym rozwarciem rys konstrukcji murowej powyżej poziomu piwnicy zdecydowano się wykonać poprzez spięcie budynku prętami żebrowanymi o średnicy  $\varnothing 12$  ze stali S355 o długości 100 cm. Sposób wklejenia określono tak, że połowa długości pręta przypadała na miejsce zarysowania konstrukcji murowej. Głębokość wklejenia określono, na podstawie wytycznych oraz doświadczenia, na 6 cm licząc od czystego (bez tynków) lica ściany. Założono, że pozytywny efekt spojenia uzyska się w chwili zastosowania wklejenia co 5–6 rzędów cegieł.

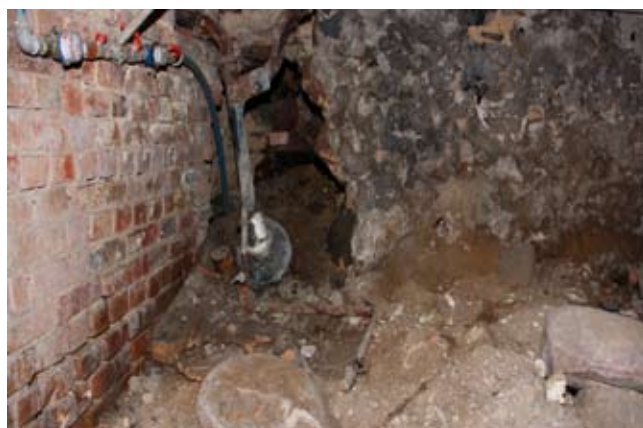
Rys. 6. Uszkodzenia konstrukcji ściany piwnicznej w miejscu przyłącza kanalizacyjnego

Dodatkowo w trakcie prac związanych z wykonywaniem przyłącza kanalizacyjnego do budynku (prawdopodobnie metodą przecisku) zawaleniu uległ fragment ściany fundamentowej przy klatce schodowej, przy wejściu do budynku. To dodatkowo zmieniło charakter pracy konstrukcji pozostałych fundamentów oraz ich przeciążenie i dodatkowe osiadanie (rys. 6). Dodatkowo, jak w przypadku budynku w Olsztynie, obiekt nie miał wieńców żelbetowych, które zabezpieczyłyby konstrukcję

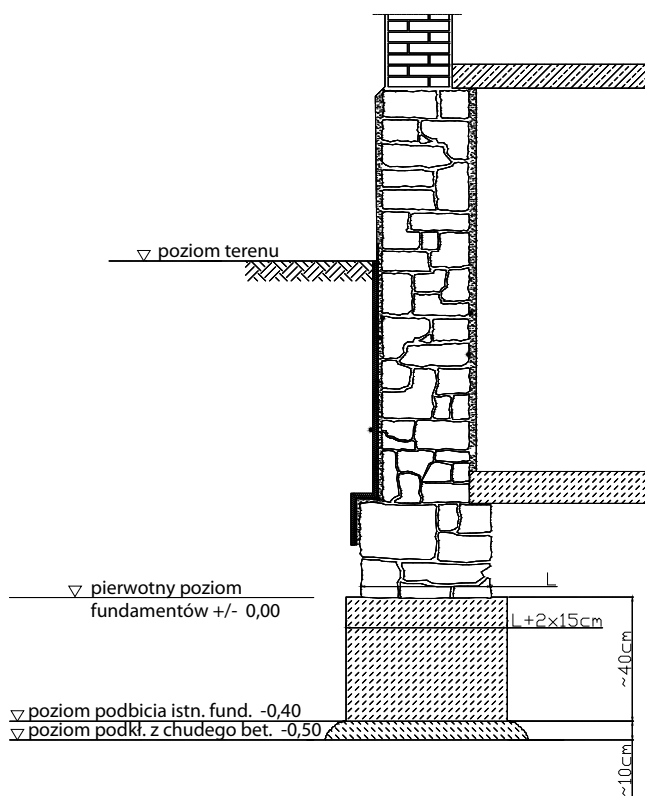
**Rys. 7.** Zaproponowany sposób podbicia fundamentów
