Modernizacja podwórza modernistycznej kamienicy gdyńskiej

Mgr inż. Tomasz Majewski, dr hab. inż. Maciej Niedostatkiwicz, Politechnika Gdańska

Celem artykułu jest przedstawienie zakresu prac i rozwiązań konstrukcyjno-materiałowych mających na celu docelową poprawę stanu techniczno-użytkowy podziemnej hali garażowej, pomieszczeń piwnicznych oraz żelbetowej altany usytuowanej na podwórzu kamienicy z jednoczesnym zachowaniem ich unikatowych walorów zabytkowych.

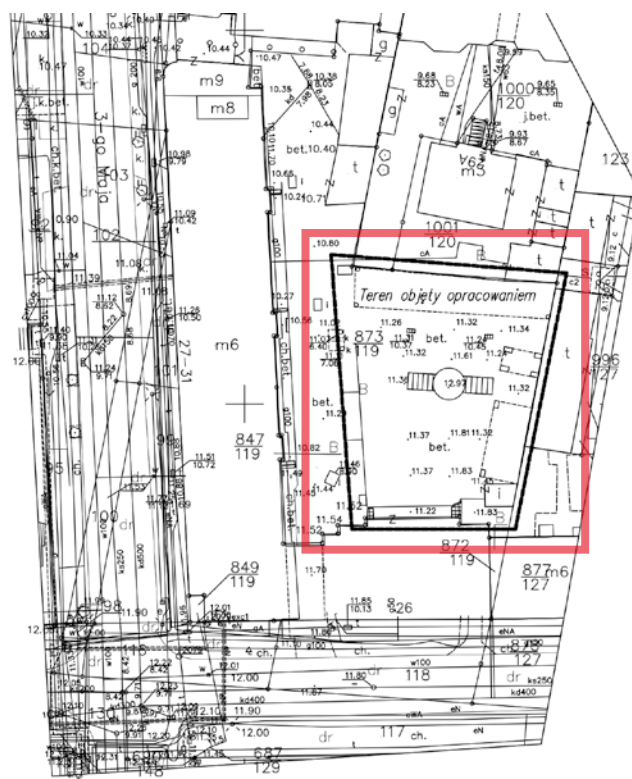
Rys. 2. Kamienica zlokalizowana w Gdyni przy ulicy 3 Maja 27–31-analizowany zakres usterek i uszkodzeń (obszar podziemnej hali garażowej poniżej podwórza zaznaczono w ramce)

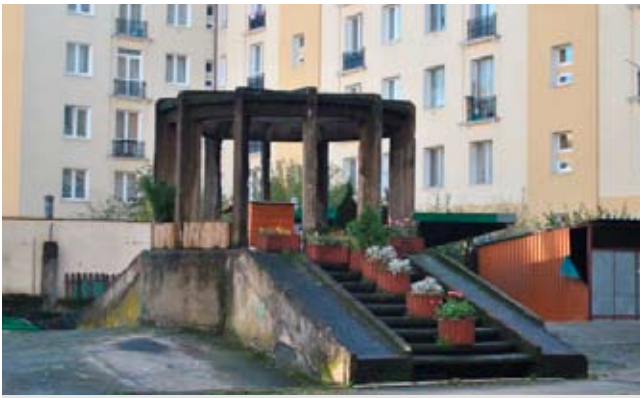
Rys. 3. Widok żelbetowej altany usytuowanej na podwórzu kamienicy zlokalizowanej w Gdyni przy ulicy 3 Maja 27-31

W okresie po II wojnie światowej w budynku stanowiącym przedmiot artykułu nie były prowadzone regularne prace związane z remontami okresowymi, nie przeprowadzono również remontu kapitalnego garażu podziemnego oraz pomieszczeń piwnicznych. Przez wiele lat podwórze wykorzystywane było przez mieszkańców i najemców jako miejsca postojowe dla samochodów, zabudowane zostało również w znacznej części tymczasowymi garażami blaszanymi. Na przestrzeni lat sposób eksploatacji nawierzchni doprowadził do jej dekapitalizacji w szczególności uszkodzenia poziomych warstw izolacji przeciwwodnej przekrycia hali garażowej, będąc jednocześnie bezpośrednią przyczyną powstania bardzo rozległych uszkodzeń wilgotnościowych w pomieszczeniach piwnicznych. Zaniedbania i brak prowadzenia jakichkolwiek remontów doprowadziły do intensywnych uszkodzeń żelbetowej konstrukcji altany (rys. 3).

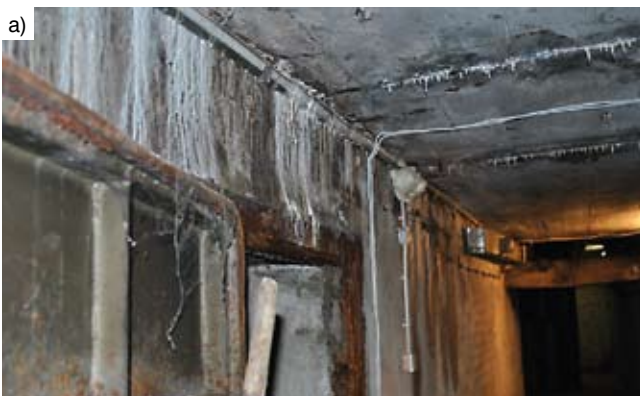
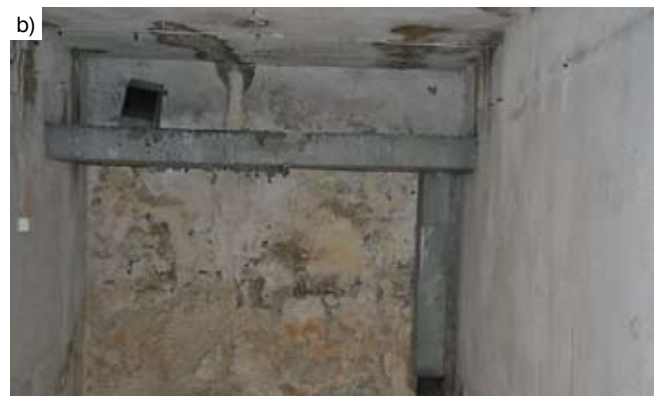
Rys. 4. Uszkodzenia elementów w obszarze podwórza kamienicy zlokalizowanej w Gdyni przy ulicy 3 Maja 27-31: a), b) zawilgocenie pomieszczeń garażu podziemnego poniżej podwórza, c), d), e), f) uszkodzenia żelbetowej altany

Niemal na całej długości podciągów betonowa otulina odspoiła się od zbrojenia. Na powierzchni podciągów stwierdzono rysy, pęknięcia i ubytki betonowej otuliny (rys. 4a). W miejscach przecieków wody przez strop widoczne były białe wykwity związków wapnia i brunatnordzawe świadczące o korozji prętów. Na części podciągów widoczne były ślady wcześniej wykonanych napraw, tzn. uzupełnienia ubytków betonu drobnodziarnistą zaprawą nieznanego pochodzenia oraz ślady pomalowania powierzchni farbą (rys. 4b). W miejscach długotrwałego działania wody na dolnej powierzchni stropu widoczne były białe i brunatne nacieki przybierające lokalnie formę stalaktytów. W sąsiedztwie wylotów instalacji wentylacyjnej widoczne były intensywne uszkodzenia betonu oraz stali. Beton oraz zbrojenie podciągów w miejscach przejścia rur spustowych przez strop były intensywnie skorodowane.

Wyniki pH betonu wbudowanego w strop nad garażem wynosiły od 5,4 do 13,2. Wartość $pH < 11,8$ stwierdzono głównie w miejscach występujących przecieków. Długotrwałe działanie wody oraz powietrza zawierającego spalinę spowodowało głęboką karbonatyzację betonu, korozję stali i wyflukanie związków wapnia na powierzchnię płyty. W wykonanych odkrywkach stwierdzono korozję powierzchniową i wżerową prętów zbrojeniowych.

W przypadku prętów konstrukcyjnych zbrojenia stropu nad piwnicą wielkość ubytków dochodziła do 60% przekroju poprzecznego w przypadku podciągów oraz do 20% w przypadku płyt stropowych.

- remont i wzmocnienie stropu nad garażem (od spodu) (rys. 6c):
 - oczyszczenie luźnych fragmentów betonowej otuliny prętów zbrojenia podciągów i płyty stropu,

- oczyszczenie istniejących prętów zbrojeniowych oraz montaż dodatkowego zbrojenia konstrukcyjnego podciągów,
 - zabezpieczenie antykorozyjne prętów zbrojenia oraz odtworzenie betonowej otuliny i reprofiliację powierzchni betonu podciągów oraz płyt stropu,

- wykonanie iniekcji uszczelniającej rysy i pęknięcia płyty stropowej.

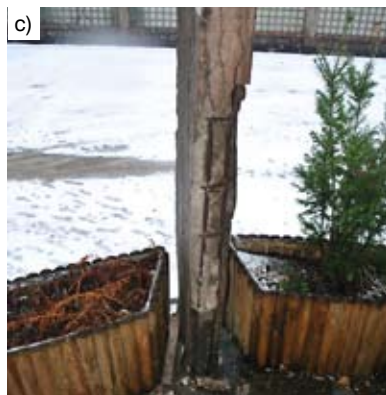
Wszystkie słupy żelbetowej altany były uszkodzone, a braki otuliny prętów zbrojeniowych występowały w praktyce we wszystkich słupach (rys. 4c). Beton słupów był skorodowany, widoczne były liczne rysy i pęknięcia (rys. 4d). Beton schodów również był skorodowany, na powierzchni widoczne były ubytki betonu oraz wyflukane ziarna kruszywa. Na powierzchni stopni widoczne były mchy i porosty.

- wykonanie remontu żelbetowej altany (wyrzutni powietrza) (rys. 6a):
 - usunięcie odpadających fragmentów otuliny betonowej,
 - oczyszczenie i zabezpieczenie prętów zbrojeniowych,

- reprofiliację elementów żelbetowych z zastosowaniem niskoskurczowych mas naprawczych typu PCC,
 - odtworzenie pokrycia dachu altany z zastosowaniem blachy miedzianej,

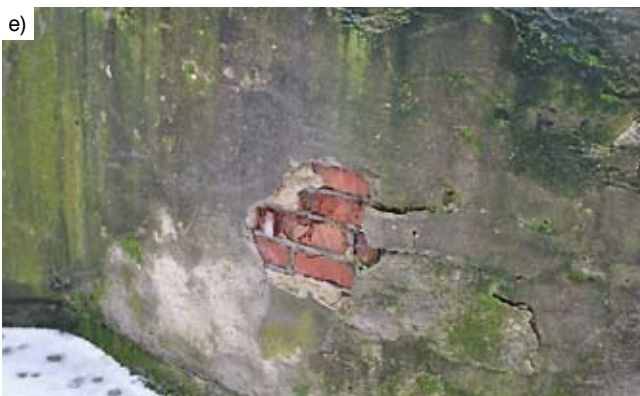
Na bocznych powierzchniach murów cokołu występowały ubytki tynku oraz cegieł (rys. 4e).

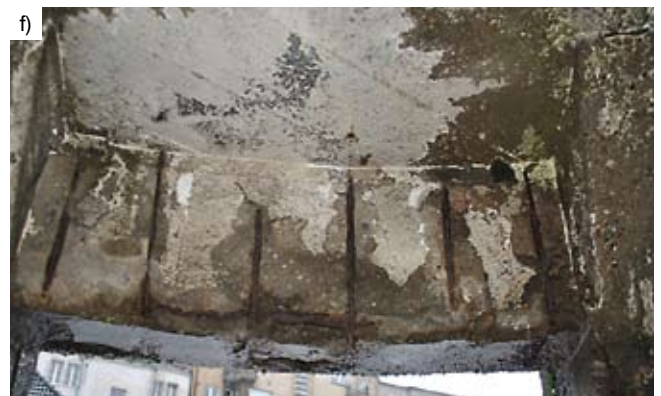
Na dolnej powierzchni płyty widoczne były plamy wilgoci. Białe wykwity związków wapnia świadczyły o niesprawnej izolacji przeciwwodnej na górnej powierzchni płyty. Belka obwodowa poniżej płyty przekrycia była bardzo intensywnie skorodowana, otulina betonowa odspoiła się, a odkryte pręty zbrojenia ulegały intensywnej korozji (rys. 4f).

Wyniki pH betonu w wykonanych w obszarze żelbetowej altany odkrywkach (w postaci odbarwienia powierzchni betonu pod wpływem wskaźnika pomiarowego tzw. *Rainbow Test*) oraz na pobranych próbkach pozwoliły na stwierdzenie, że pH betonu wbudowanego w elementy konstrukcji wyrzutni powietrza jest mniejsze od 11,8. Oznacza to, że beton utracił naturalną zdolność ochrony zbrojenia przed korozją. W wykonanych odkrywkach stwierdzono korozję powierzchniową i wżerową prętów zbrojeniowych. W przypadku prętów konstrukcyjnych zbrojenia żelbetowej altany wielkość ubytków dochodziła do 60% przekroju poprzecznego. W dwóch miejscach stwierdzono mechaniczne uszkodzenie (przerwanie) prętów zbrojenia prawdopodobnie spowodowane uderzeniem.
