Destrukcja konstrukcji stropu żelbetowego w zakładzie przemysłowym jako skutek nieprawidłowej eksploatacji obiektu

Prof. dr hab. inż. Wiesław Buczkowski, Uniwersytet Przyrodniczy, Poznań,
dr inż. Janusz Kowalski, Politechnika Poznańska

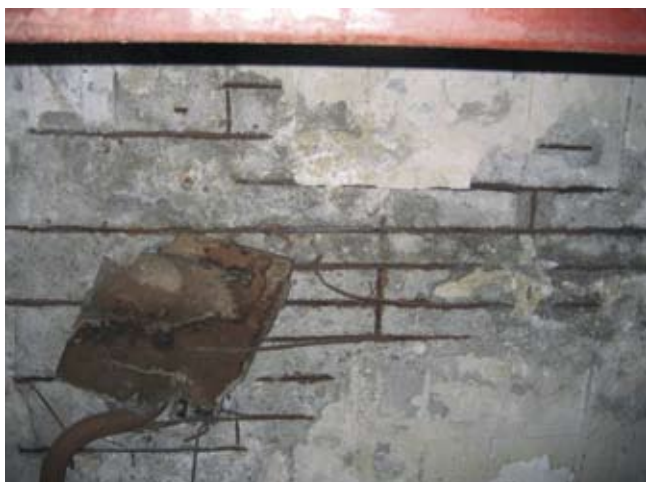
Rys. 1. Powierzchniowy ubytek otuliny w płycie, widoczne skorodowane pręty, zobjętniały beton

Podczas oględzin głównych elementów konstrukcji żelbetowej hali na parterze stwierdzono liczne przebicia płyty stropowej oraz żeber i podciągów, a także powierzchniowe ubytki betonu. W wielu miejscach występują liniowe odpryski otuliny prętów zbrojeniowych i skorodowane zbrojenie. Niektóre pręty zbrojenia zostały wykorzystane do mocowania wiszaków podtrzymujących instalacje technologiczne.

- skucie skorodowanych miejsc betonu,
- oczyszczenie betonu i stali zbrojeniowej przez piaskowanie lub techniką wysokociśnieniową (lanca wodna),
- wyprawienie miejsc uszkodzonych, w zależności od wielkości ubytków przy pomocy wypraw ręcznych w systemie PCC lub przy pomocy torkretowania w systemie SPCC.

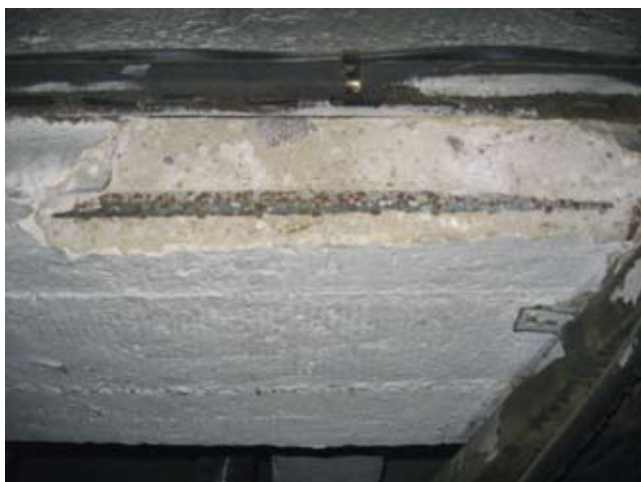
Rys. 2. Ubytek otuliny w podciągu, ślady wytrąconych soli, skorodowane zbrojenie

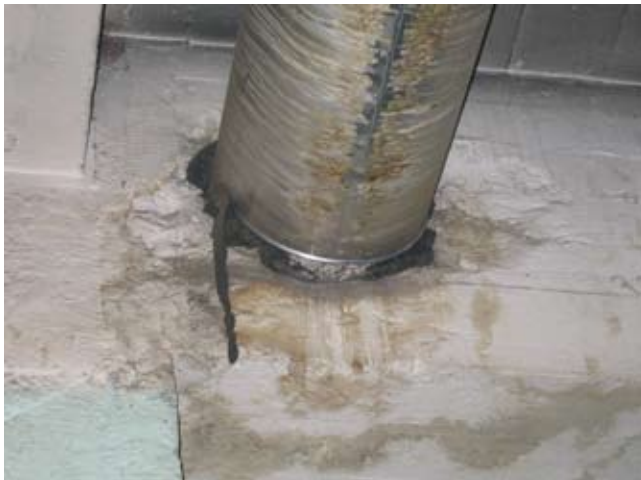
Rys. 3. Przebicie podciągu w strefie przypodporowej, widoczne ślady przecieku

Niezależnie od tego, na znacznych powierzchniach wszystkich elementów żelbetowych hali, stwierdzono ślady zacieków powstałych podczas gaszenia pożarów oraz zmywania posadzek na I piętrze.

Rys. 8. Naprawa lokalnych uszkodzeń i przebić: a) w przęśle, b) w przęśle i na podporze obciążeń

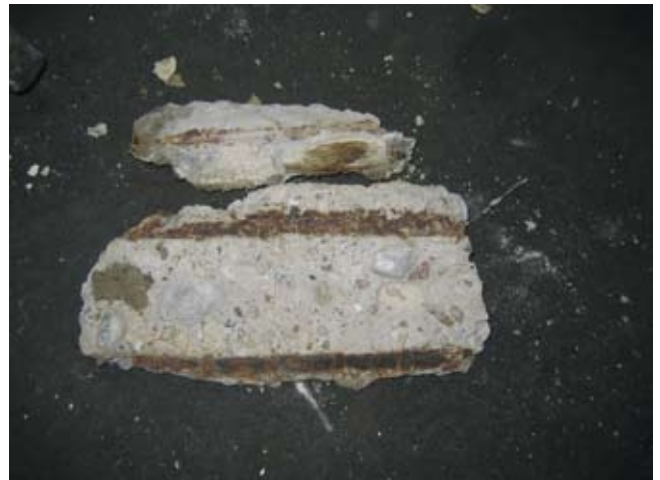
Rys. 4. Pobrane do badań próbki betonu ze śladami korozji

W próbkach pobranych z żeber i podciągów beton charakteryzował się porowatą strukturą z widoczną dużą ilością soli. Odczyn pH wyciągu wodnego betonu pH oscylował w granicach 8–9. W przeważającej części beton był zubożniony na całą grubość otuliny i głębiej – szacunkowo na około 8–10 cm. W próbkach stwierdzono obecność dużych ilości chlorków i siarczanów oraz znacznie mniej węglanów.

W próbkach uzyskanych z otulin żeber i podciągów, które samoistnie odpadły z elementów, beton wykazywał również strukturę porowatą z dużą ilością nalotów soli. Na powierzchni styku zbrojenia z betonem zaobserwowano również rdzę z prętów zbrojeniowych, przenikającą w głąb betonu skażonego solami. Odczyn pH wyciągu wodnego betonu miał wartość $pH = 7-8$. Fenoloftaleina nie

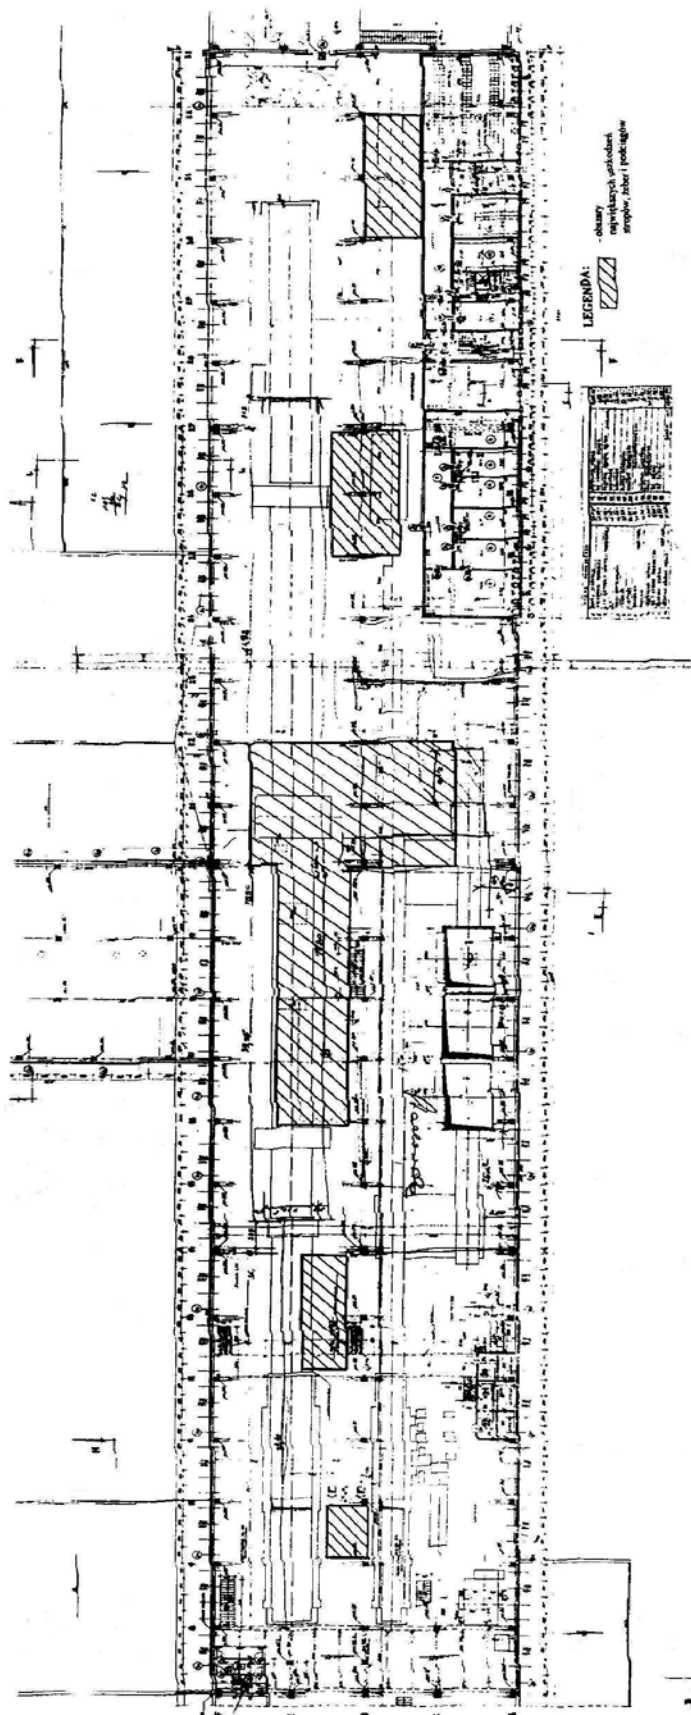
Najbardziej charakterystyczne przykłady zniszczeń zaobserwowanych na parterze przedstawiono na rysunkach 1–4. Obszary ich występowania w postaci zakreskowanych prostokątów zilustrowano graficznie na rysunku 5.

Rys. 5. Obszary największych zniszczeń elementów żelbetowych

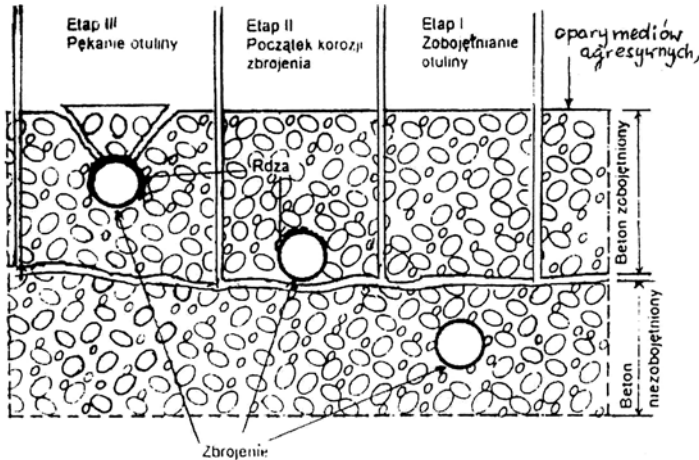
Rys. 6. Przebieg niszczenia konstrukcji żelbetowych

W przypadku, gdy alkaliczność rozтворów w porach betonu, w pobliżu zbrojenia ulega obniżeniu do wartości odczynu $\text{pH} < 11,8$, beton traci właściwości ochronne. Staje się wówczas możliwa depolaryzacja katodowa mikroelementów i rozpoczyna się proces korozji zbrojenia [3]. Korozja zbrojenia objawia się zwiększeniem objętości tlenków żelaza. Proces ten powoduje „rozsadzanie” betonu otulającego pręty zbrojenia i systematyczną destrukcję betonu. Schemat procesu niszczenia przedstawiono na rysunku 6.

- etap I: zobojętnianie betonu,
- etap II: inicjacja korozji zbrojenia, która początkowo nie daje zewnętrznych objawów zniszczenia,
- etap III: postępująca korozja zbrojenia – pojawienie się rys i odpadanie kawałków betonu, co powoduje zagrożenie bezpieczeństwa użytkowników.
