# Powiązanie ekologicznych aspektów projektowania z negatywnym oddziaływaniem roślinności na budynek

Dr hab. inż. Bohdan Stawiski, prof. UP, Uniwersytet Przyrodniczy we Wrocławiu  
 Inż. Bożena Błaszczuk, B&B Zarządzanie Projektowanie

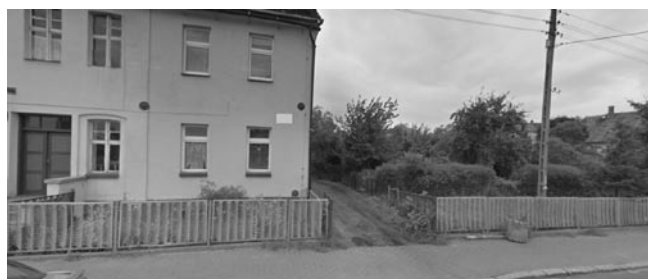
**Rys. 1.** Droga wzdłuż ściany północnej badanego budynku; po prawej ogródki z niską roślinnością

czasie północna część budynku została wzmocniona ściągami. Można domyślać się, że ta część budynku miała tak znaczne uszkodzenia, że podjęto decyzję o wzmocnieniu jej ściągami stalowymi. Wzdłuż ściany północnej szczytowej wykonano drogę o całkowitej szerokości ok. 8 m. Po jednej stronie drogi jest budynek, po drugiej ogródki z niską roślinnością (rys. 1, 2).

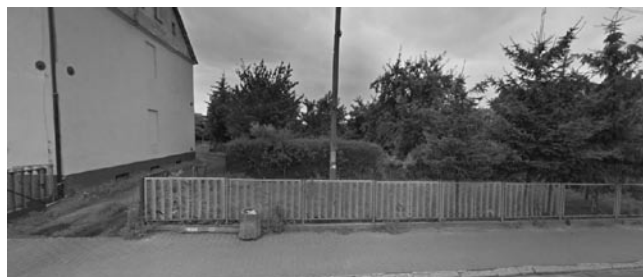
**Rys. 2.** Niska roślinność za drogą naprzeciw północnej ściany budynku

Niskie drzewka są odsunięte od budynku o kilkanaście metrów. Odmienna sytuacja występuje przy ścianie południowej. W odległości 2–3 m od ściany szczytowej południowej rosną dość duże trzy drzewa (rys. 3).

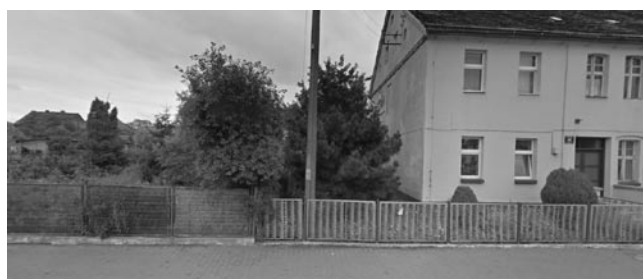
**Rys. 3.** Przy ścianie południowej rosły 3 dość duże drzewa

Przedstawione uszkodzenia ściany wskazują na zwiększone osiadanie południowej części budynku spowodowane osuszeniem gruntu rosnącymi przy ścianie drzewami. Pomimo że nie należą one do gatunków najbardziej osuszających grunt (grusze, jabłoni), wystarczyło to do osuszenia i wyschnięcia wody w studzience przy ścianie południowej.

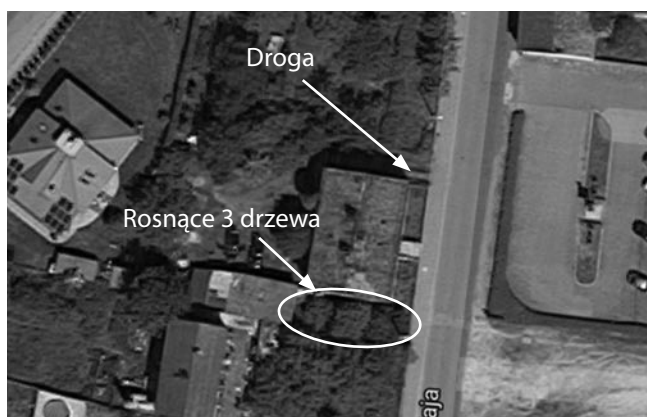
Lepiej to widać na fotografii z góry (rys. 4).

**Rys. 4.** Widok z góry; przy ścianie południowej rosną drzewa

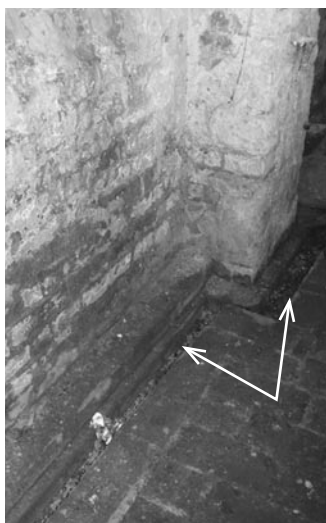
**Rys. 5.** Kanał wzdłuż ścian kierujący wodę do studzienki zbiorczej

Budynek wybudowany w XIX w. nie ma izolacji przeciwwilgociowych, ale ma inne interesujące rozwiązanie do częściowej ochrony przed wodą, a może do kontroli poziomu wód gruntowych. Wzdłuż ścian zewnętrznych, w posadzce piwnicy wykonany jest rowek o przekroju około 12x7 cm ze spadkiem w kierunku studzienki (rys. 5). Przy ścianie północnej i południowej znajdują się studzienki o głębokości około 0,5 m. W czasie badań (sierpień 2018 r.) stu-

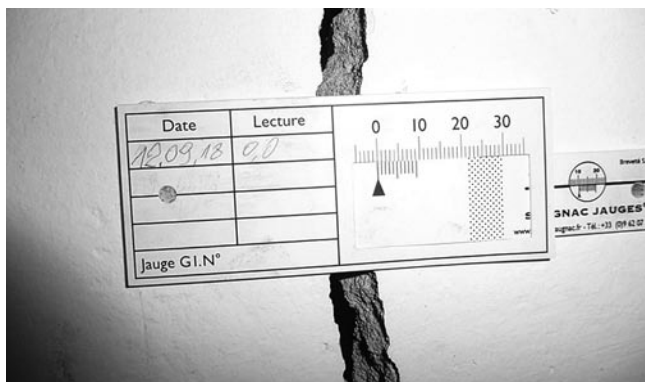
**Rys. 7.** Czujnik do pomiaru aktywności rys przymocowany do ściany, ustawiony na zero

a proces pęknięcia nie jest zakończony, co potwierdzono pomiarami, rozwarłość pęknięć powiększa się stale (rys. 7). Na wielu rysach wykonano „plomby” gipsowe, które po tygodniu lub dwóch pękły (rys. 8).

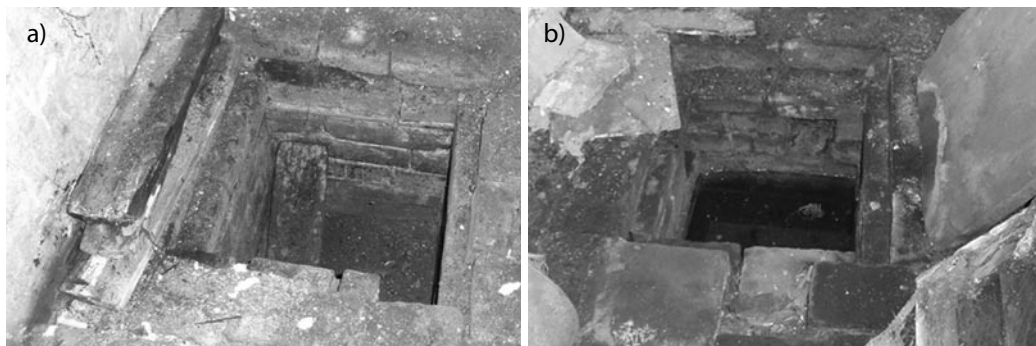
dzienka przy ścianie południowej była całkowicie sucha (rys. 6a), a przy ścianie północnej studzienka była wypełniona wodą (rys. 6b).

Stan obu studzienek wskazuje jednoznacznie, że poziom wody w gruncie jest zróżnicowany, pod częścią południową grunty są osuszone, podczas gdy pod północną utrzymują się na przeciętnym poziomie (studzienka wypełniona wodą do połowy wysokości). Jeżeli grunty pod budynkiem są ekspansywne, a tak wynika z badań geologicznych (gliny poniżej posadowienia budynku), wskazuje to przyczynę występujących uszkodzeń, a uszkodzenia są bardzo duże.

**Rys. 6.** Studzienka zbiorcza przy ścianie południowej całkowicie wysuszona (a), przy ścianie północnej wypełniona wodą (b)

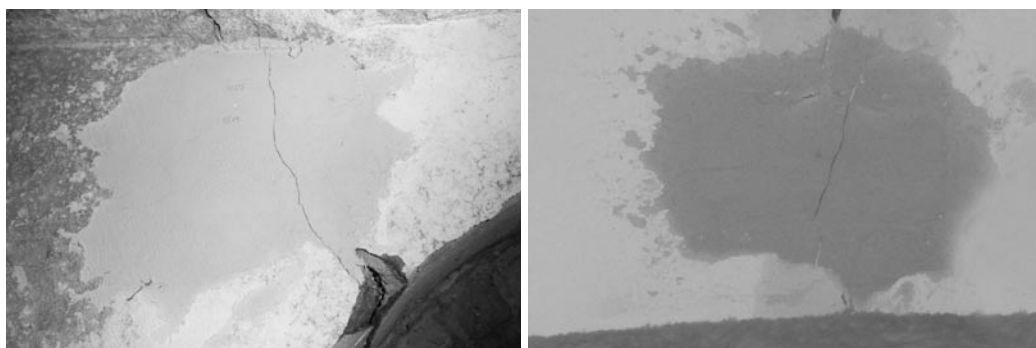
**Rys. 8.** Pęknięte wypełnienia gipsowe po 2 tygodniach od nałożenia

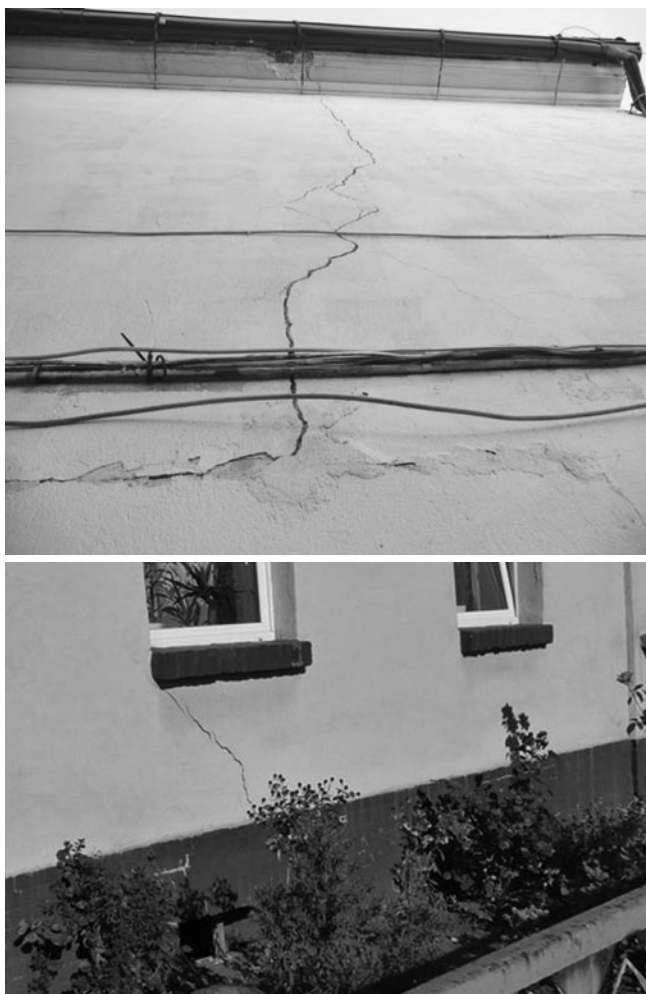
**Rys. 9.** Pęknięcia na ścianie zewnętrznej zachodniej i wschodniej

Ściana południowa osiadła znacznie, gdyż pęknięcia na ścianach prostopadłych do niej są bardzo duże, dochodzą do 11 mm (rys. 9, 10).

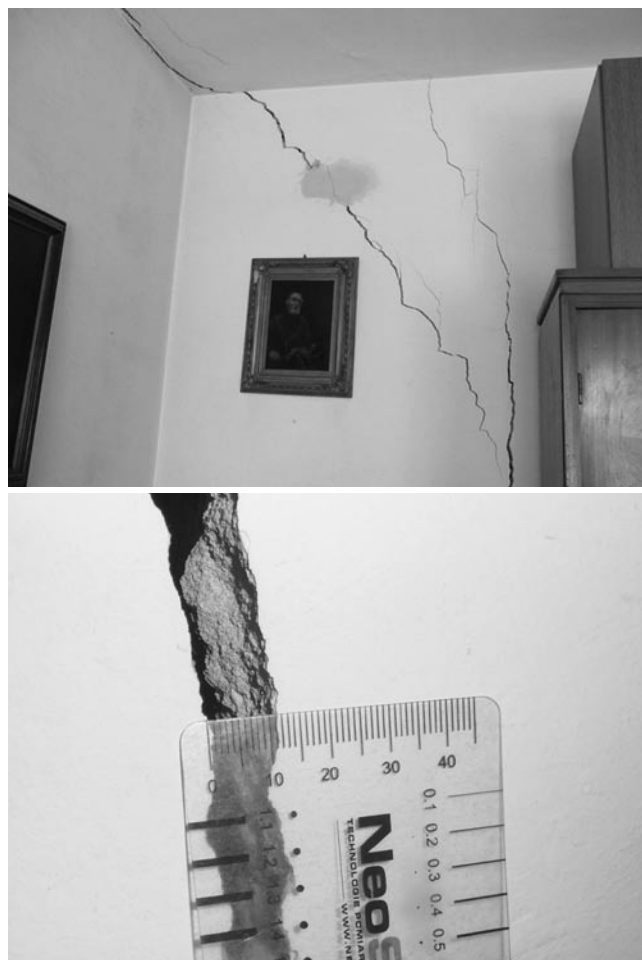
**Rys. 10.** Pęknięcia na wewnętrznej ścianie prostopadłej do ściany południowej; rozwarłość rysy do 11 mm
