# Uszkodzenia pożarowe dachu budynku kościoła pw. Świętych Apostołów Piotra i Pawła w Gdańsku

Mgr inż. Tomasz Majewski, Politechnika Gdańska, Szkoła Doktorska Wdrożeniowa,  
dr hab. inż. Maciej Niedostatkiwicz, prof. uczelni, Katedra Konstrukcji Betonowych,  
Wydział Inżynierii Lądowej i Środowiska, Politechnika Gdańska

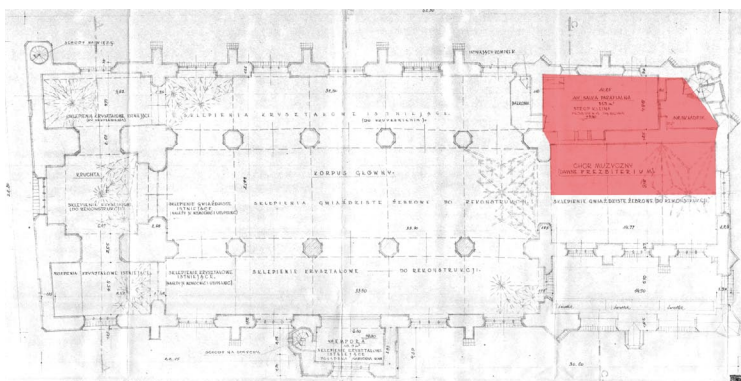
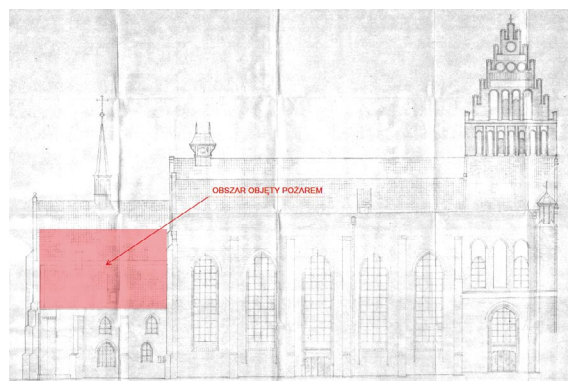
**Rys. 1.** Rzut i elewacja północna kościoła pw. Świętych Apostołów Piotra i Pawła w Gdańsku (na podstawie: archiwalnej dokumentacji inwentaryzacyjnej – kolorem czerwonym pokazano obszar objęty pożarem)

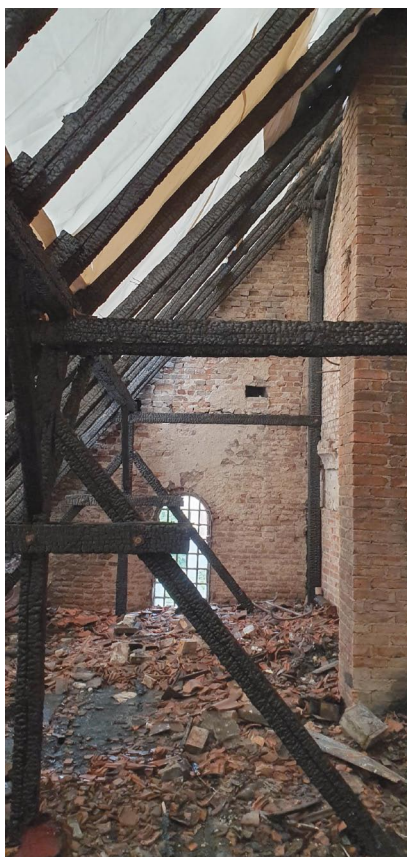
bocznej (rys. 4), strop na belkach drewnianych nad pomieszczeniem magazynowym oraz częściowo północna połącz dachu nad prezbiterium wraz z jego drewnianym poszyciem. W trakcie prowadzonej akcji gaśniczej zalaniu uległo prezbiterium oraz pomieszczenia magazynu i zakrystii. Stalowe elementy wiązarów kratowych dachu prezbiterium nie nosiły śladów uszkodzeń pożarowych (rys. 5) – brak było widocznych uszkodzeń ochronnych powłok malarskich (spęcherzeń), nie stwierdzono również okopcenia elementów stalowych.

**Rys. 4.** Widok pogorzeliska oraz uszkodzonej pożarowo drewnianej konstrukcji zadachowania nad pomieszczeniem nad zakrystią w nawie bocznej kościoła pw. Świętych Apostołów Piotra i Pawła w Gdańsku

Drewniana więźba dachowa nawy bocznej nad zakrystią uległa niemal całkowitemu spaleni. Po zakończeniu akcji gaśniczej stwierdzono zgłoszcza niemal całkowicie wypalonych elementów oraz fragmenty częściowo spalonych krokwi, słupków, kleszczy oraz mieczy. W trakcie wizji lokalnych na obiekcie wykonano inwentaryzację i odkrywkę sprawdzające stan uszkodzonych elementów.

Na podstawie wykonanych obliczeń sprawdzających (dla rzeczywistych, osłabionych pożarem przekrojów istniejących elementów) stwierdzono, że elementy drewnianego więzara dachowego, po oczyszczeniu (usunięciu nagaru) nie są w stanie przenieść prognozowanych obciążeń wynikających z odbudowy uszkodzonej połaci dachowej, konieczne było zaprojektowanie nowej konstrukcji drewnianego dachu nad nawą boczną [1, 2, 7, 12, 17, 19–21, 28–30, 32]. Ubytki przekroju (grubość tzw. nagaru) wynosiły od 1 do 3 cm po obwodzie przekroju.

- w zakresie nawy bocznej:
  - usunąć gruz oraz oczyścić pogorzelisko ze stropu poddasza (strop na belkach drewnianych nad pomieszczeniem nad zakrystią);

- zdemontować nadpalone elementy drewnianej więźby dachowej nad nawą boczną,
  - zdemontować warstwy wykończeniowe stropu poddasza nad zakrystią (podsufitkę, deski podłogi oraz usunąć wypełnienie z polepy);

- odtworzyć drewnianą więźbę dachową w części nad zakrystią wraz z poszyciem;
- w zakresie nawy środkowej:
  - odtworzyć ochronne powłoki malarskie stalowych elementów kratowych wiązarów dachowych nad prezbiterium. Elementy stalowe zaleca się oczyścić do stopnia czystości (przygotowania powierzchni) Sa2,5 oraz zabezpieczyć antykorozyjnie ochronnymi powłokami malarskimi w układzie: warstwa podkładowa + warstwa wierzchniego krycia;
  - odtworzyć części drewnianego poszycia (deskowania) lewej połaci dachowej dachu nad nawą środkową prezbiterium wraz z wiatroizolacją oraz pokryciem z dachówki.

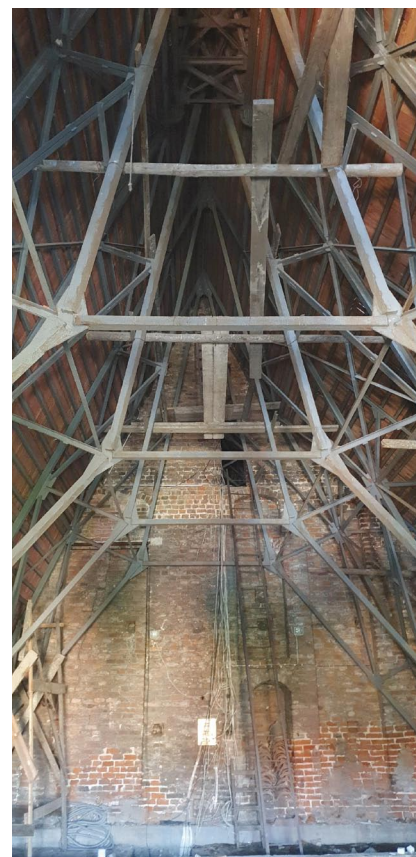
**Rys. 5.** Konstrukcja stalowa przekrycia nad prezbiterium w nawie środkowej kościoła pw. Świętych Apostołów Piotra i Pawła w Gdańsku

W przypadku stalowych, kratowych więzarów dachowych, zamontowanych na dachu prezbiterium kościoła, temperatura gazów w trakcie pożaru nie spowodowała zmiany geometrii dźwigarów (wyboczenia lub zwiczenia elementów), jak również nie zmieniła struktury samego metalu. Wykonane badania laboratoryjne (zgłady) próbek pobranych z konstrukcji nie wykazały zmian struktury stali charakterystycznej dla pożarów (rys. 6). W analizowanych próbkach stwierdzono występowanie drobnoziarnistej struktury ferrytyczno-perlitycznej, charakterystycznej dla stali niskowęglowych. Widoczne na rysunku 6 pasmowe ułożenie ferrytu jest charakterystyczne dla wyrobów walcowanych. Na badanych próbkach nie zaobserwowano zmian struktury materiału pod wpływem oddziaływania temperatury.

Na podstawie wykonanych sprawdzających obliczeń statyczno-wytrzymałościowych [31] ustalono, że po pożarze stalowa konstrukcja przekrycia dachu nad prezbiterium nie wymaga wzmocnienia dla obciążenia wynikającego z odbudowy dachu.

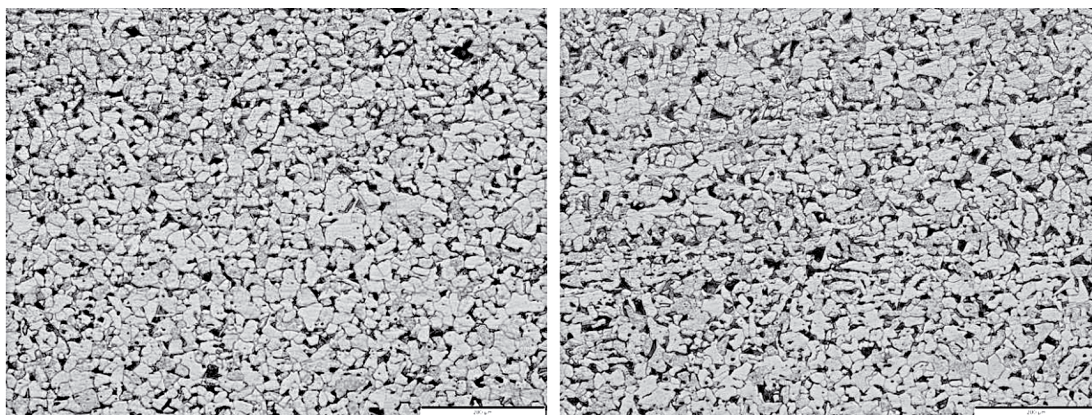
**Rys. 6.**

*Mikrostruktura stali w próbce polowej pobranej z płatki dźwigara dachowego nad nawą główną (prezbiterium)*
