# Stan zachowania kościołów ze ścianami z muru pruskiego na terenie północno-zachodniej Polski

prof. dr hab. inż. Łukasz Drobiec, Wydział Budownictwa, Politechnika Śląska

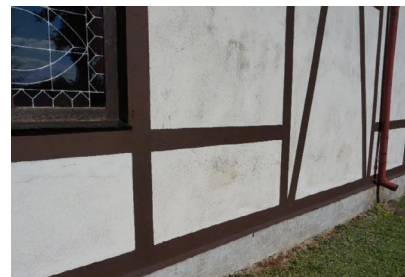
**Rys. 2.** Atrapa muru pruskiego (Świerzno, woj. pomorskie)

Kościół w Świerznie (woj. pomorskie) został przebudowany. W 1844 r. część zachodnia została wymieniona z muru pruskiego na mur z cegły ceramicznej, a w 1986 r. ścian zachodnia i południowa zostały również wymienione na murowane. W 1995 r. kościół został pomalowany na zewnątrz w taki sposób, by przypominał mur pruski (rys. 2). Kościół w Kazimierzu został natomiast rozebrany i odbudowany. Odtworzono oryginalną ryglówkę i wykonano nowe wypełnienie z cegły ceramicznej na zaprawie renowacyjnej.

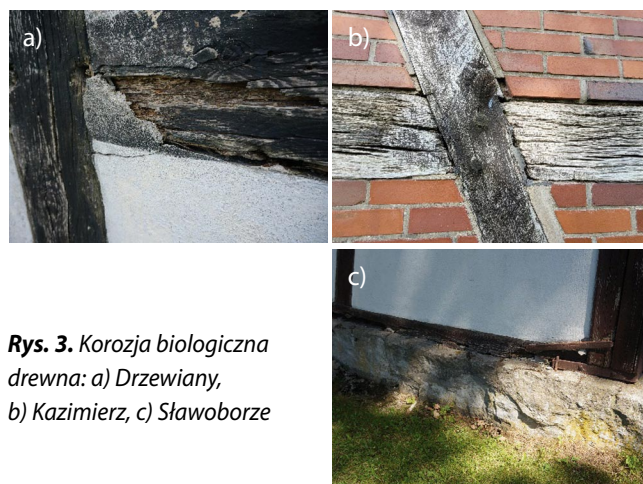
**Rys. 3.** Korozja biologiczna drewna: a) Drzewiany, b) Kazimierz, c) Sławoborze

Naprawa muru pruskiego zależy przede wszystkim od zakresu uszkodzeń. Osobno podchodzi się do naprawy ryglówki i oddzielnie do naprawy wypełnienia, które może być tynkowe lub nie tynkowane. W przypadku elementów drewnianych należy wykonać zabieg zwalczania owadów z jednoczesną profilaktyką ochronną przed owadami i grzybami (impregnacja). Następnie należy zastosować dekoracyjną trwałą lazurę do drewna.

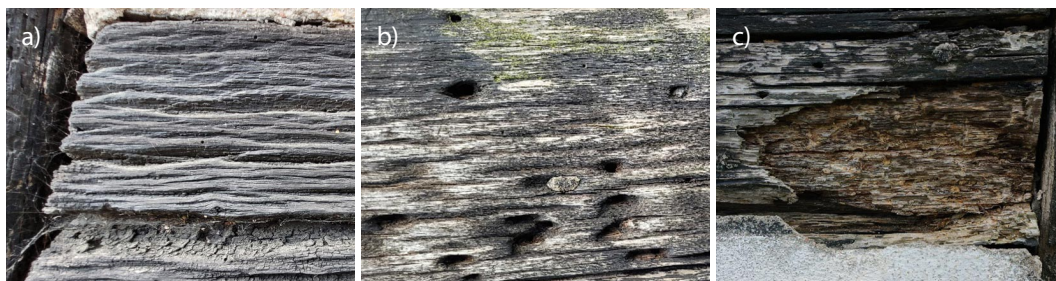
**Rys. 4.** Porażenie owadami, technicznymi szkodnikami drewna: a) Stępień (aktywne larwy), b) Sępólno Wielkie (nieaktywny owad), c) Drzewiany (aktywne larwy)

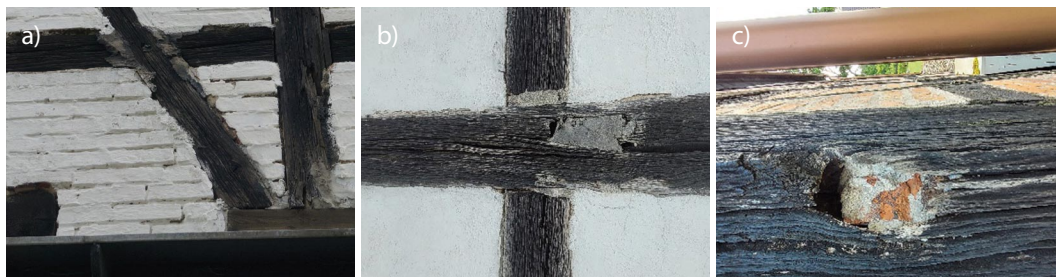
**Rys. 5.** Naprawy ubytków korozji ryglówki zaprawą cementową i murem: a) Dobrowo, b) Sępólno Wielkie, c) Stępień

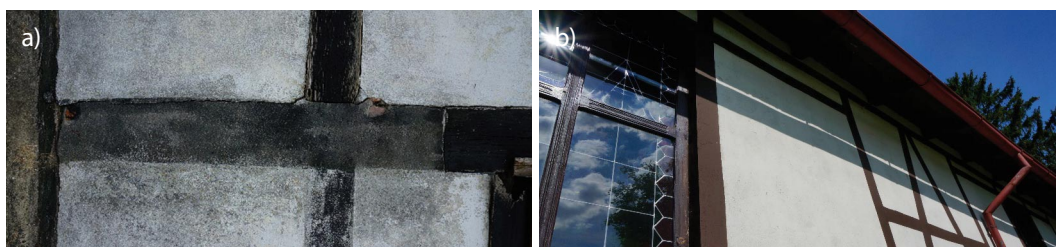
**Rys. 6.** Wymiany elementów szkieletu na mur: a) Drzewiany, b) Świerżno, woj. pomorskie

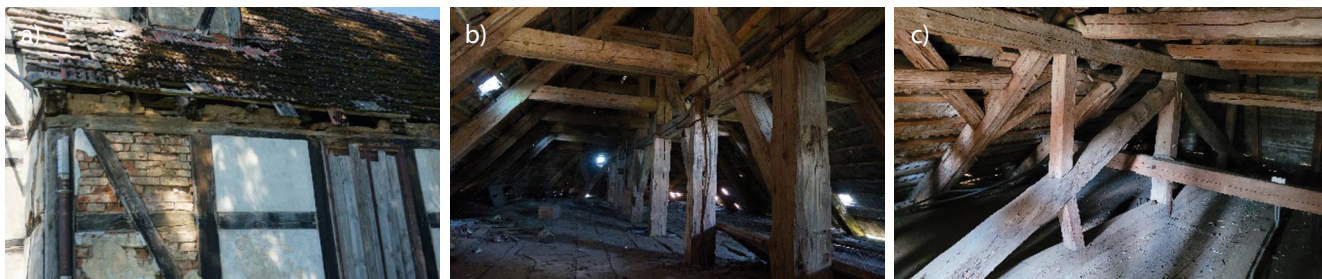
**Rys. 7.** Uszkodzenia i naprawy dachu: a) uszkodzenia okapu i ściany, Mysłówice, b) perforacja pokrycia, Mysłówice, c) wzmocnienie więźby ze stolcami leżącymi podłużną konstrukcją wieszarową jednowieszakową oraz dodane jeszcze później do wieszara słupki i belka poprzeczna

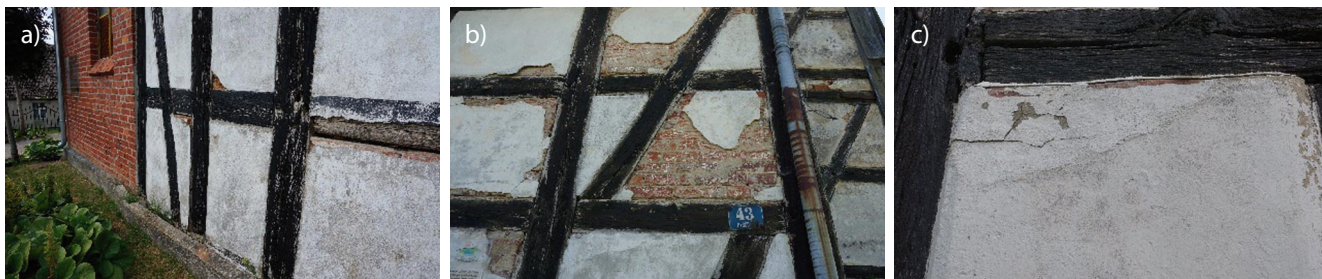
**Rys. 8.** Uszkodzenia tynków wypełnienia: a) Drzewiany, b) Mysłówice, c) Świerżno, woj. zachodniopomorskie

W przypadku uszkodzeń tynków wypełnień należy usunąć uszkodzone tynki, w razie potrzeby odgrzybić mur, a następnie nanieść mineralną zaprawę renowacyjną do stosowania przy grubościach co najmniej 30 mm. Po osiągnięciu pełnej wytrzymałości nowego tynku należy go zagruntować mineralną powłoką gruntującą o działaniu wzmacniającym i pomalować farbą wapienną przeznaczoną do obiektów historycznych. Gdy wypełnienie ryglówki nie jest tynkowane, po ewentualnym odgrzybieniu muru, należy ściankę oczyścić np. przez piaskowanie, ubytki cegieł wypełnić specjalną zaprawą do renowacji cegły o kolorze korespondującym z barwą naprawianego podłoża. Następnie oczyścić spoiny i wyspoinować z użyciem zaprawy renowacyjnej bezcementowej oraz zastosować impregnację hydrofobową. Należy wspomnieć, że od pewnego czasu na rynku funkcjonują kompletne systemy do renowacji muru pruskiego.

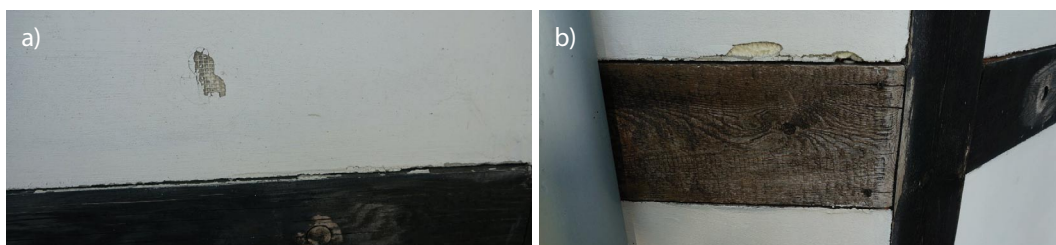
**Rys. 9.** Zastosowanie systemu ETICS jako wypełnienia ryglówki w kościele w Żydowie (ubytki istniejące, niewykonane przez autora)
