# Diagnostyka cienkościennych żelbetowych sklepień kolebkowych w budynku zabytkowym. Część I

mgr inż. Tomasz Majewski (ORCID: 0000-0003-0444-8753), Szkoła Doktorska Wdrożeniowa – Politechnika Gdańska, dr hab. inż. Maciej Niedostatkiwicz, prof. PG (ORCID: 0000-0002-6451-6220), Wydział Inżynierii Lądowej i Środowiska, Politechnika Gdańska

Artykuł stanowi studium przypadku dotyczące oceny stanu technicznego konstrukcji przekrycia Hali Głównej Dworca Kolejowego Gdańsk Główny [1]. Ze względu na prowadzone prace związane z remontem kapitalnym zabytkowego budynku Dworca Głównego PKP w Gdańsku zaistniała konieczność przeprowadzenia rewitalizacji poddasza Hali Głównej, obejmującej między innymi jego termomodernizację (ocieplenie wysklepek) oraz zabezpieczenie elementów więźarów dachowych przed pożarem. Ze względu

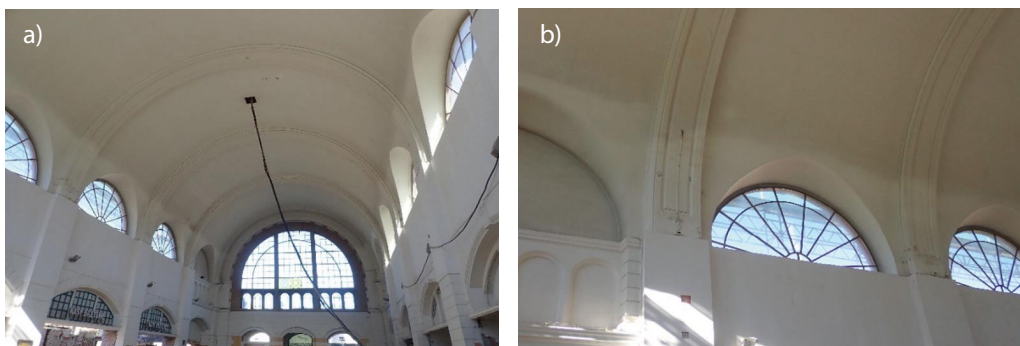
**Rys. 4.** Żelbetowe sklepienia kolebkowe (łupiny) nad Halą Główną Dworca Kolejowego Gdańsk Główny – widok: a) ogólny, b) w miejscu oparcia stalowych wiązarów konstrukcji dachu

Widok ogólny żelbetowych sklepień kolebkowych od strony Hali Głównej Dworca Kolejowego Gdańsk Główny przedstawiono na rysunku 4a, natomiast rysunek 4b przedstawia widok gurtów w zbliżeniu, w miejscu oparcia stalowych wiązarów dachowych na ścianach podłużnych oraz szczegół wykonania otworów okiennych w przestrzeni pomiędzy kratowymi wiązarami dachowymi.

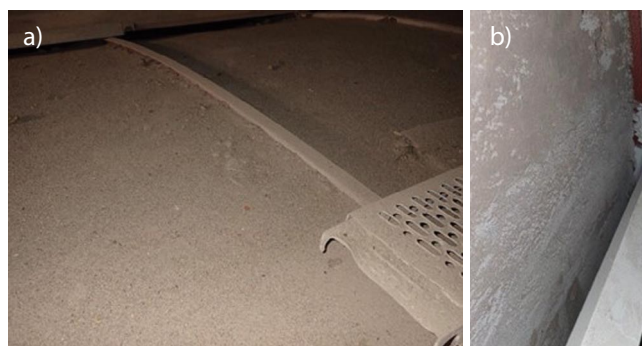
**Rys. 5.** Widok wierzchu żelbetowego sklepienia kolebkowego SK-2: a) w kluczu, b) w poziomie posadowienia

Na górnej powierzchni wysklepek, w strefach oparcia na ścianach podłużnych, w szczególności na (prawie) pionowej części wysklepki widoczne były nierówności i sfalowania, z dużym prawdopodobieństwem będące następstwem zsuwania się narzucanej ręcznie zaprawy cementowej w trakcie realizacji kolebki (rys. 5b).

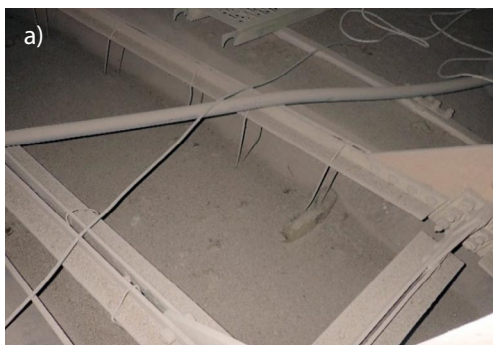
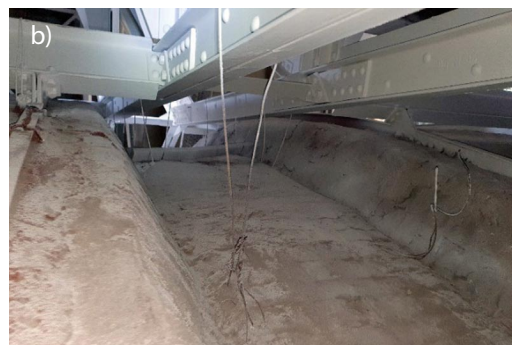
**Rys. 6.** Gurt pomiędzy łupinami SK-2 i SK-3-widok:  
a) ogólny, b) w zbliżeniu

W poziomie wierzchu obniżenia łupin (gurtów) brak było widocznych odkrytych prętów zbrojeniowych, nie stwierdzono spękania i zarysowania, jak również odpadania otuliny

betonowej (rys. 6a). Zbrojenie gurtów podwieszone jest do więzarów kratowych za pomocą prętów stalowych o średnicy  $\varnothing 3$  mm. Pręty nie wykazywały uszkodzeń korozją wżerową, widoczne były lokalne ślady korozji powierzchniowej. Nie stwierdzono korozji prętów podtrzymujących zbrojenie gurtów (obniżenia) usytuowanych zarówno w kluczu, jak również w strefach przy murach ścian podłużnych.

Na zewnętrznej stronie pobocznicy wysklepek w gurtach (wzdłuż osi F i G), w przybliżeniu poniżej połowy odległości pomiędzy płatwiami I210 widoczne były lokalne ubytki betonu i odkryte pręty zbrojenia (siatki zbrojeniowej) (rys. 6b). Elementy stalowe pokryte były korozją powierzchniową, nie stwierdzono rozwoju korozji wżerowej. Na powierzchni zewnętrznej w strefach styku z murami ścian podłużnych, w szczególności na fragmentach zbliżonych do pionowych widoczne były bardzo intensywne sfalowania powierzchni betonu.

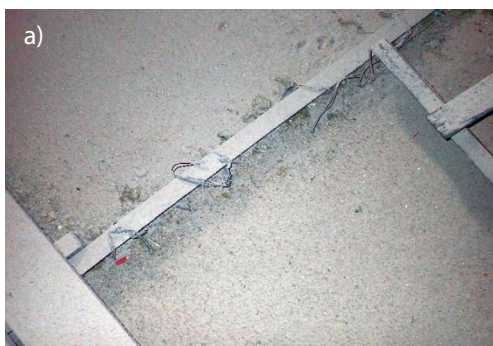
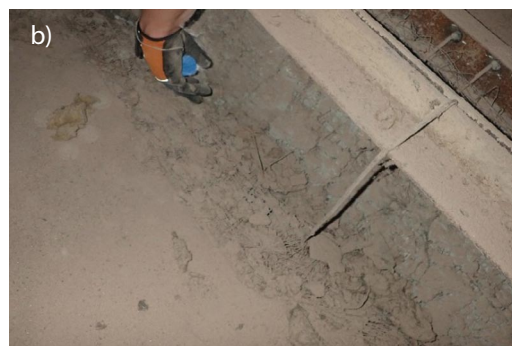
**Rys. 7.** Widok wierzchu  
żelbetowego sklepienia  
kolebkowego SK-1:  
a) w kluczu, b) wzdłuż  
gurtu pomiędzy łupinami  
SK-1 i SK-2

W widoku od strony wierzchniej łupina SK-1 oraz obniżenie pod więzaniem kratowym WK-I, wzdłuż ściany szczytowej w osi 1A również nie wykazywały uszkodzeń w postaci rys i pęknięć (rys. 7a). Szczegółowa analiza sposobu ich wykonania wskazała, że pochodzą one z późniejszego okresu niż pozostałe łupiny, prawdopodobnie zostały zrealizowane w okresie powojennym jako element odbudowy Dworca Głównego ze zniszczeń po II wojnie światowej. Łupina SK-I oraz obniżenie przy ścianie szczytowej charakteryzowały się niską jakością wykonania. Widoczne były intensywne nierówności górnej powierzchni sklepienia oraz rozległe i intensywne sfalowanie powierzchni betonu na pochylonych (niemal pionowych) fragmentach wysklepki. Jednak pomimo niskiej jakości wykonania łupiny SK-I, na jej górnej powierzchni brak było widocznych odkrytych prętów

zbrojeniowych, nie stwierdzono ubytków i odpadania otuliny betonowej, nie zaobserwowano również spękania betonu. W dolnych partiach łupiny SK-I, przy gurcie przy ścianie szczytowej widoczne były intensywne wady betonu w postaci raków (rozsegregowania betonu) (rys. 7b). Nie stwierdzono rys i pęknięć betonu wysklepek od spodu.
