# Uszkodzenia korozyjne spawanych ram stalowych w hali targowej z 1938 roku

## Corrosion damage welded steel frames in the exhibition hall from 1938

inż. Janusz Fronczyk (ORCID: 0000-0001-5261-0618), Budoprojekt Lublin,  
prof. dr hab. inż. Anna Halicka (ORCID: 0000-0001-5526-8862), Politechnika Lubelska

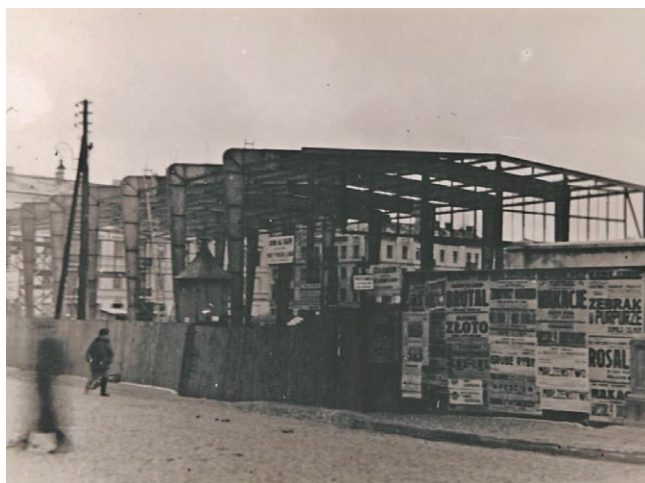
**Rys. 3.** Widok obecny hali targowej z wystającymi ze ścian i ponad dachem obetonowaniami ramami stalowymi

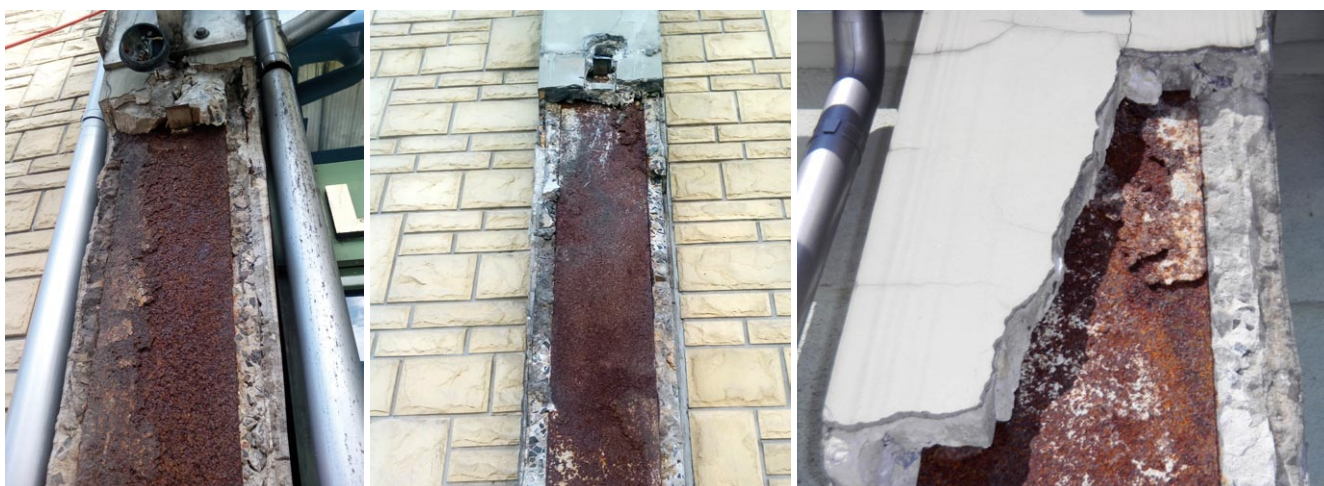
**Rys. 7.** Korozja pasa zewnętrznego ramy po zdjęciu otuliny betonowej z widocznymi produktami korozji stali

wynika, że zmniejszenie grubości pasa słupa w wyniku korozji wynosiło od 0,2 do lokalnie 1 mm.

Od strony wewnętrznej pasów ram, widocznych na rysunku 7, korozja wchodzi na głębokość kilku centymetrów, co oznacza, że na dalszej głębokości otulina betonowa zabezpiecza stal przed korozją i nie jest odspojona.

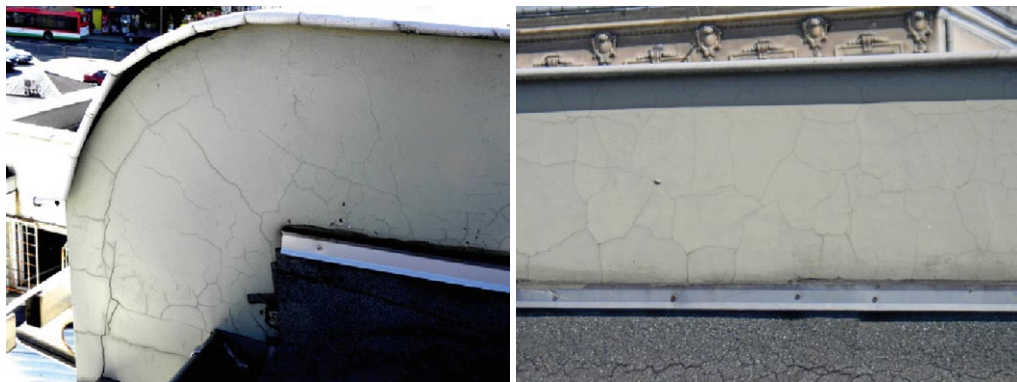
dwie warstwy tynku cementowo-wapiennego o grubości ok. 15 mm i 5 mm. Pod tynkami na powierzchniach odkrywanych obetonowania nie natrafiono na widoczne zarysowania. Natomiast na tynkach rygli występują wielokierunkowe zarysowania, co należy wiązać wielokrotnymi cyklami zmiennych temperatur przy różnej rozszerzalności termicznej poszczególnych warstw tynków.

W górnym zaokrąglonym węźle ram z obydwu stron wzdłuż krzywizny widoczne były zarysowania obetonowania pasa zewnętrznego poniżej obróbek blacharskich – jak pokazano na rysunku 8.

**Rys. 8.** Zarysowania obetonowania i tynku ramy stalowej na odcinku ponad dachem, z lewej zaokrąglony węzeł z rysą wzdłuż zaokrąglenia pasa zewnętrznego, z prawej zarysowania tynku

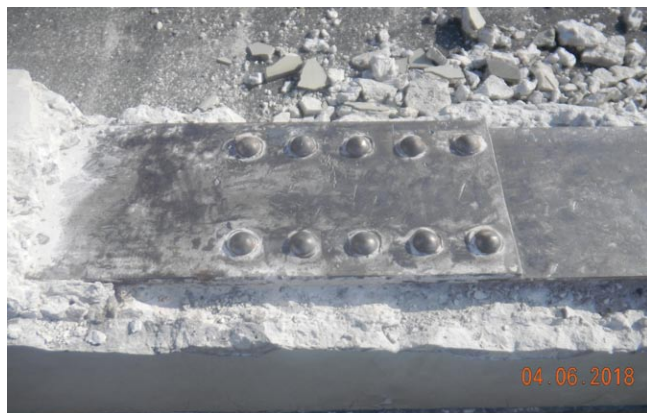
Odkrywkę połączenia słupa z ryglem wykonywanego przy montażu ramy na budowie pokazano na rysunku 9. Widoczne nitowane złącze górnych pasów na zakład jest zgodne z rysunkiem projektu ramy pokazanym na rysunku 5 (z lewej). W odkrywce widoczny jest brak korozji na pasie górnym ramy dzięki obróbce blacharskiej zabezpieczającej obetonowanie przed wpływami atmosferycznymi.

**Rys. 9.** Odkrywka połączenia montażowego na zakład pasów górnych ryglu i słupa z widocznym nitowaniem, potwierdzająca zgodność z projektem widocznym na rysunku 5

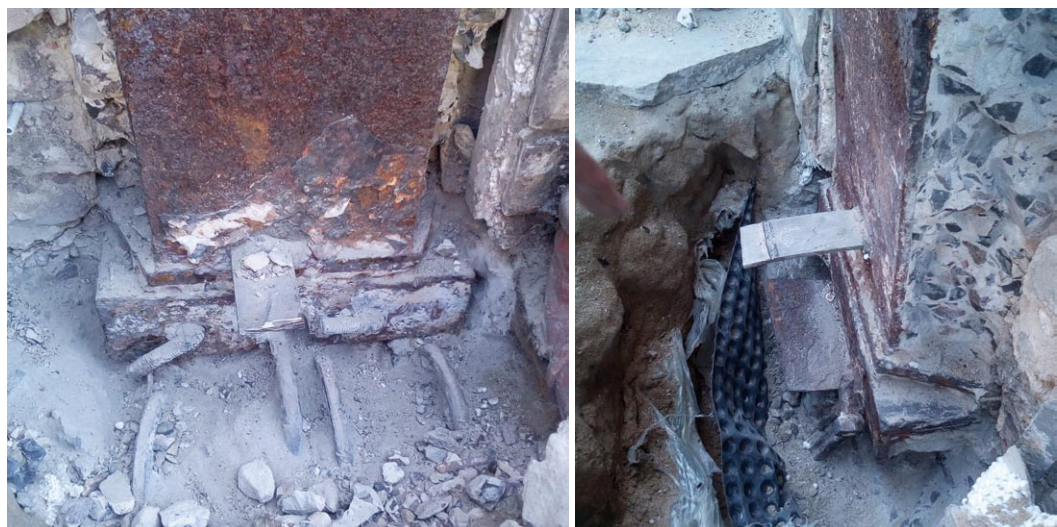
Wiele obaw budziły stopy ram, które znajdowały się około 15 cm poniżej obecnego poziomu chodnika, który był przez dziesięciolecia posypywany solą w porze zimowej. Warunki te powodowały obecność zasolonych wód opadowych w bezpośrednim sąsiedztwie konstrukcji stalowej. Po odsłonięciu strefy oparcia ram na wieńcu (rys. 10) okazało się, że korozja zewnętrznego pasa ramy była tu tylko nieco większa w dolnym odcinku niż w wyższych partiach i wynosiła około 1,0–1,5 mm i mniejsza na samej blasze podstawy.

**Rys. 10.** Korozja pasa zewnętrznego i podstawy słupa stopy ramy w miejscu oparcia na stopie fundamentowej

W strefie oparcia ram dotychczasowy ubytek korozyjny na powierzchni i krawędzi pasa według oceny w wykonanej odkrywce (rys. 10) wynosi ok. 1 mm, z miejscowymi wżerami do 1,5 mm, przy grubości blachy pasa zewnętrznego równej 13 mm. Stąd ubytek powierzchni przekroju słupa ramy wynosi nie więcej niż 2–2,4%.

Przyczyną zwiększonej korozji w strefie przyziemia są zapewne chlorki, pochodzące z soli stosowanych do zimowego utrzymania chodników. Przekroczenie dopuszczalnego stężenia chlorków na styku ze stalą prowadzi do zainicjowania korozji stali, tzw. korozji wżerowej.
