INŻ. BRONISŁAW BUKOWSKI.

KATASTROFA WYBUCHOWA CZY BUDOWLANA?

(8.X 1931 r. w Gdyni)

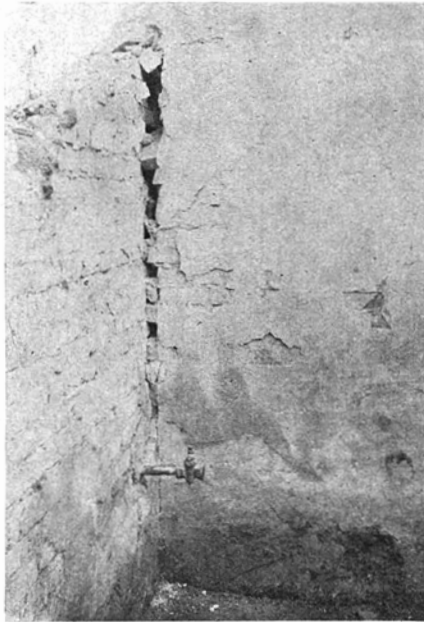
Rys. 2. Widok gazociągu ulicznego w narożu „A”.

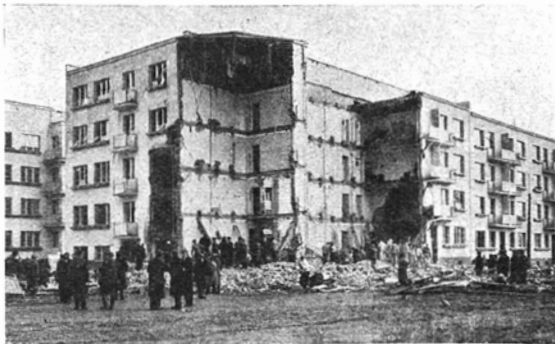
Rys. 3. Widok ściany A B D E.

o ulicy. Ściana środkowa stoi na całej swej wysokości. Nie załamał się również przy narożu „C” filar ceglany, pomimo, że ze ścianą środkową związany był tylko

ścianką w $\frac{1}{4}$ cegły. Gniazda w murze pochodzą od wyrwania belek stropowych z łożysk.

Na rys. 3 widzimy uszkodzenia budynku od strony

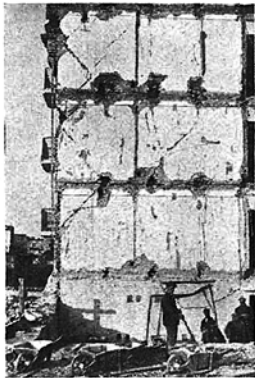
Rys. 4. Widok ściany A K.

Runięcie ściany AB wywołało w ścianie AK rozciąganie i pęknięcia w murze pod ca 45° widoczne na rys. 4. Rysy te po liniach głównych naprężeń charakteryzują jednolity materiał. Ich prawidłowy przebieg w murze ceglany świadczy więc o dobrym współdziałaniu zaprawy z cegłą. Dobrej spoiwości muru należy również zawdzięczyć, że katastrofa od strony podwórza przybrała o tyle mniejsze wymiary, że mieszkanki II i III piętra oraz poddasza nie runęły, co pozwoliło uratować mieszkańców i ich mienie. Jak widzimy na rys. 5, pomimo ogromnej wyrwy w murze parteru i I piętra górne kondygnacje wiszą w statycznie wprost niewiarogodny sposób tylko na murze okiennym. Zdjęcie to zostało zrobione 9.X o godz. 8 rano — wkrótce potem ściana ta runęła.

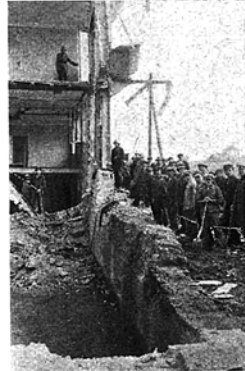
Rys. 6. Widok ściany przy E.

Na rys. 6 widzimy ścianę piwniczną DE. O niezwykłej sile wybuchu świadczy zbitcie ściany w części nadziemnej z pionu.

Ciekawem jest, że nawet mimo działania paru sił

o przeciwnym wybuchowi kierunku działania, — mianowicie: biernego parcia ziemi i usztywnienia muru zapomocą betonowej płyty podłogowej — siła wybuchu potrafiła wyprowadzić z pionu podziemne

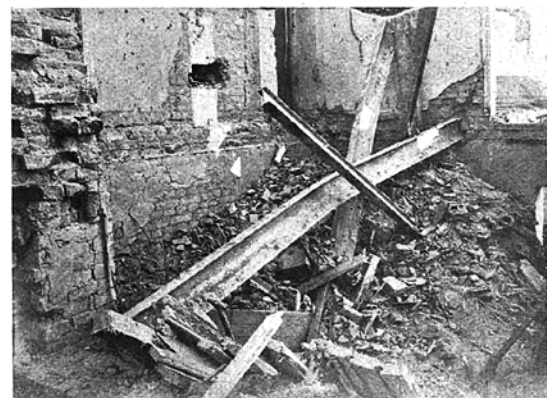
Rys. 9. Belka z nad piwnicy. Wygięcie ku górze 4 cm., odgięcie 18 cm.
