# Oszczędność energii czy ryzyko utraty zdrowia

## IZOLACYJNE PUSTAKI COKOŁOWE ISOMUR

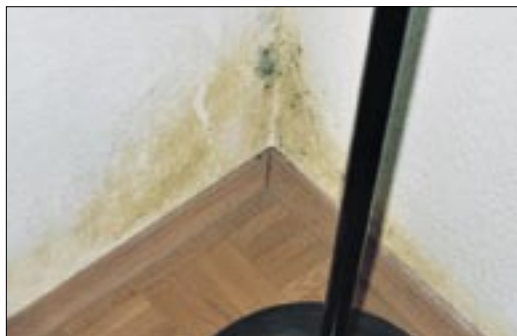
Fot. 1. Przykład zawilgocenia części cokołowej budynku

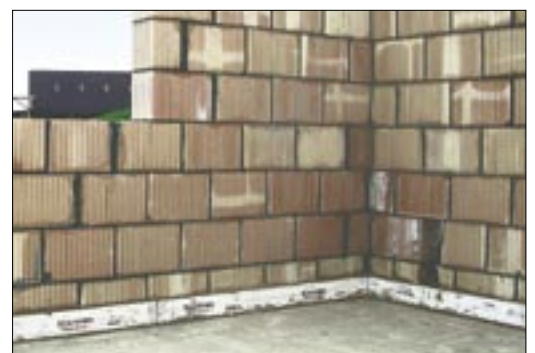
Fot. 3. Przykład realizacji ściany opartej na pustakach ISOMUR
