Katastrofy kanalizacyjne i ich przyczyny

Prof. dr hab. inż. Andrzej Kuliczkowski, dr inż. Emilia Kuliczowska,
Politechnika Świętokrzyska, Kielce

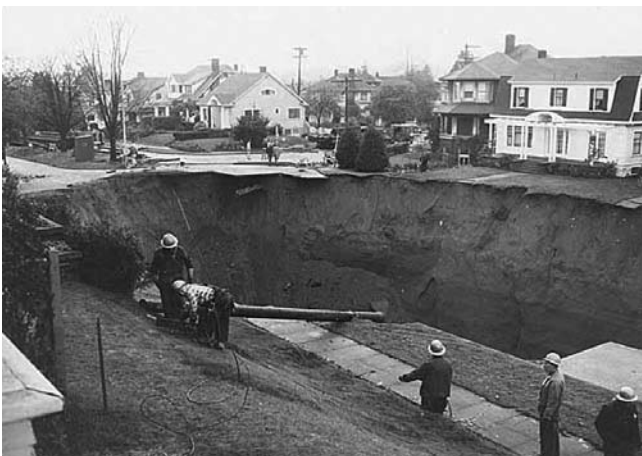
Rys. 1. Zapadlisko powstałe po zawaleniu się kanału w Seattle w 1957 roku [4]

Po zawaleniu się powstał „krater” o głębokości ok. 45 m i wymiarach na powierzchni terenu ok. 30 x 40 m. Na rysunku 1 widoczny jest opisany krater, który „wchłonał” do wnętrza całą ulicę wraz z chodnikiem i drzewami znajdującymi się w pasie zieleni przy chodniku, a także fragmenty działek znajdujące się w pobliżu powstałego zapadliska.

Największa z dotychczasowych udokumentowanych katastrof kanalizacyjnych miała miejsce w Seattle w USA w 1957 roku [3]. Kanał, który uległ katastrofie wybudowano metodą górniczą bardzo głęboko, ok. 45 m pod powierzchnią terenu, w latach 1909–1913. Wykonano go jako murowany o przekroju kołowym i średnicy 2 m. Wybudowany został w gruncie gliniastym. Wskutek nieszczelności kanałowych oraz występowania zjawiska infiltracji wód gruntowych do jego wnętrza, utworzyła się w okresie ponad 44 lat,

od czasu budowy tego kanału do momentu wystąpienia katastrofy, olbrzymia pustka powietrzna nad jego wierzchołkiem.

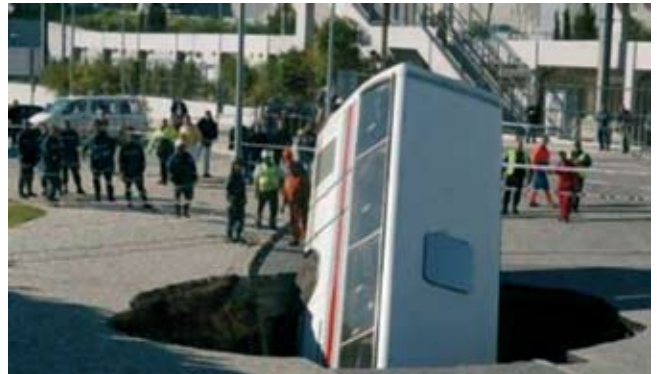
Kolejne z opisywanych katastrof wystąpiły w okresie ostatnich 5 lat. Na rysunku 2 pokazane jest zapadnięcie się autobusu w obszar dużej pustki powietrznej, jaka z biegiem lat wytworzyła się nad nieszczelnym kanałem w stolicy Portugalii Lizbonie. Na szczęście w jadącym do bazy autobusie był tylko kierowca. Zapadlisko o głębokości 9,15 m wytworzyło się nagle w listopadzie 2003 roku w momencie wjazdu autobusu nad obszar pustki powietrznej nad kanałem.

Rys. 2. Autobus po zapadnięciu się w obszar pustki powietrznej nad nieszczelnym kanałem w Lizbonie [4]

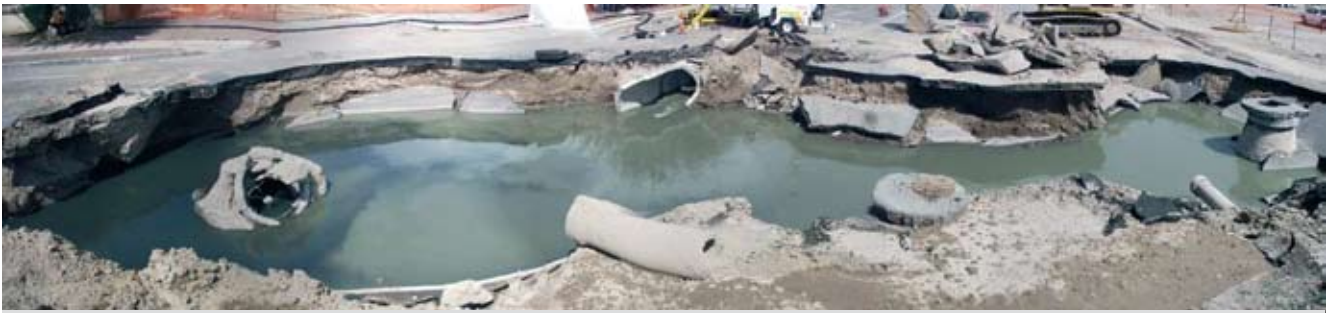
Rys. 3. Widok na wschodnią część zapadliska w Tucson [4]

We wrześniu 2002 roku wydarzyła się w mieście Tucson w Arizonie w USA katastrofa kanalizacyjna zilustrowana rysunkiem 3. Zaistniałe zapadliska spowodowały uszkodzenie różnych przewodów podziemnych, w tym: gazowych, wodociągowych, kabli elektrycznych i telefonicznych. Pierwsze z nich – zapadlisko wschodnie (rys. 3) pojawiło się w nocy ok. godz. 1³⁰, a drugie zachodnie o godz. 9⁰⁰.

Uszkodzona kanalizacja sanitarna funkcjonowała nadal. Kanał o średnicy około 1,1 m transportował dziennie 120960 m³ ścieków. Część z nich wypełniła obszar zapadlisk, część przedostała się burzowcem do rzeki Santa Cruz, a pozostałe nadal płynęły do oczyszczalni. Dopiero po 10 dniach, po pozyskaniu dodatkowych pomp z Kalifornii, Texasu, Utah i Nowego Meksyku udało się wyeliminować zrzuty ścieków do rzeki.

Z rzeki usunięto olbrzymie ilości stałych osadów ściekowych, które ją zanieczyściły, a następnie dno rzeki zdezynfekowano używając mleka wapiennego. Ścieki przedostały się także do pomieszczeń piwnicznych niektórych budynków. Bezpośrednio po wystąpieniu zapadlisk do oczyszczalni ścieków przedostały się tony błota, żwiru i piasku wstrzymując pracę pomp i ciągów transportowych oczyszczalni. Zapadliska osuszono dopiero 24 września (zapadlisko powstało 7 września), a kanał naprawiono ostatecznie 4 października. Wykonanie innych napraw związanych z zaistniałą katastrofą zajęło jeszcze dużo czasu. Ulicę, na której powstały zapadliska oddano do użytku 25 listopada, czyli dopiero po 78 dniach od momentu powstania zapadlisk. Koszty robót naprawczych wykonanych w tym czasie wyniosły 7,7 mln dolarów USD.
