Szczególny przypadek uszkodzenia ceglanych nadproży łukowych

Prof. dr hab. inż. Romuald Orłowicz, mgr inż. Rafał Nowak, Zachodniopomorski Uniwersytet Technologiczny, Szczecin

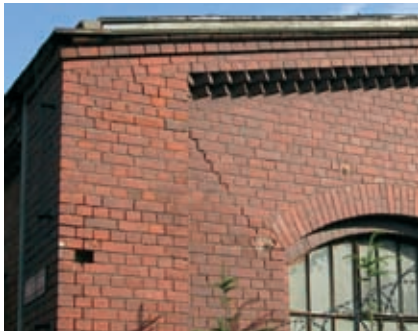
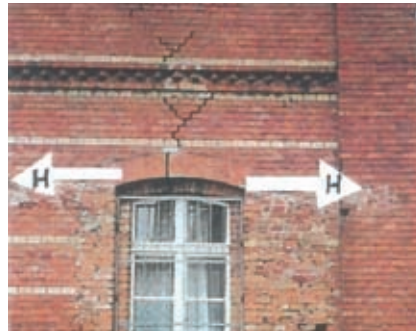
Fot. 1. Przykłady uszkodzeń nadproży łukowych usytuowanych przy ścianach szczytowych

międzyokiennych (fot. 1). Skutkiem tego może być utrata stateczności ściany szczytowej i zmniejszenie sztywności budynku jako układu przestrzennego.
