# Cała prawda o budynkach wielkopłytowych

Dr inż. Jacek Dębowski, Politechnika Krakowska

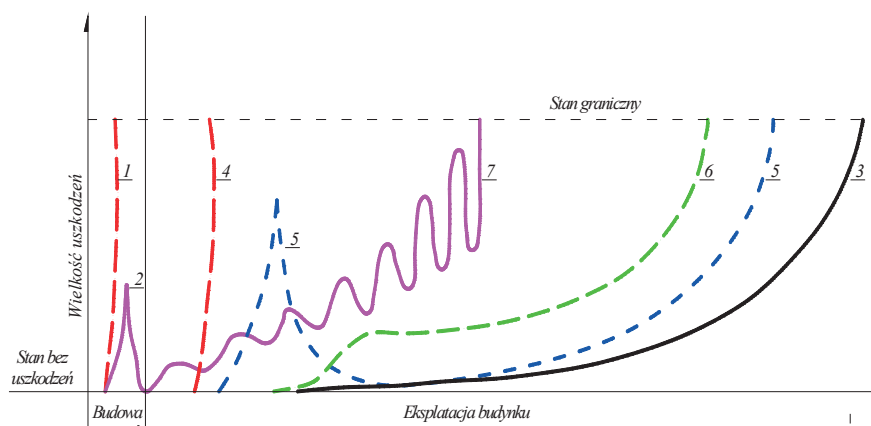
**Rys. 2.** Schematy możliwych uszkodzeń budynku wykonanego w technologii uprzemysłowionej: 1) zniszczenie całej konstrukcji w czasie budowy (katastrofa), 2) uszkodzenie fragmentu konstrukcji w czasie budowy – dalsza realizacja obiektu możliwa po jego usunięciu, 3) prawidłowo zmieniający się stan konstrukcji, wyłącznie na skutek naturalnego zużycia, przedłużany przez prawidłową konserwację, 4) awaria całej konstrukcji w czasie eksploatacji, 5) uszkodzenie fragmentu konstrukcji w czasie eksploatacji – dalsza eksploatacja obiektu możliwa po jego usunięciu, 6) uszkodzenie nastąpiło w czasie eksploatacji i ustabilizowało się w dowolnym czasie, 7) uszkodzenie nastąpiło w czasie eksploatacji, a jego wielkość jest cykliczna w całym okresie

W całym okresie eksploatacyjnym mogą także wystąpić sporadyczne przypadki większych uszkodzeń na skutek awarii lub niewłaściwie prowadzonych konserwacji i napraw. Może to spowodować szybsze osiągnięcie kresu użyteczności obiektu lub też przyspieszenie czasu niezbędnego remontu. Schemat potencjalnie możliwych uszkodzeń budynku

i ich rozwój w czasie [3] przedstawiono na rysunku 2.

Ze schematu tego wynika, że uszkodzenia mogą mieć różny przebieg, którego przewidzenie wyłącznie w sposób teoretyczny jest niemożliwe. Dlatego też dla ustalenia prognozy rozwoju uszkodzenia niezbędna jest systematyczna obserwacja wszystkich elementów obiektu w całym okresie jego eksploatacji. Także osiągnięcie przez budynek stanu granicznego może nastąpić w różnym czasie, gdyż decyduje o tym nie tylko jakość wykonania, ale także jakość utrzymania, czyli odpowiednia polityka remontowa budynku.

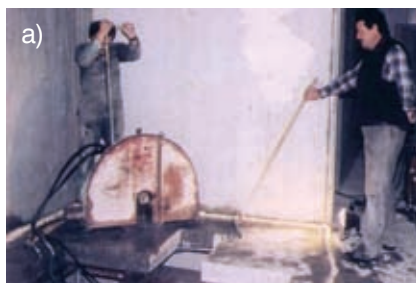
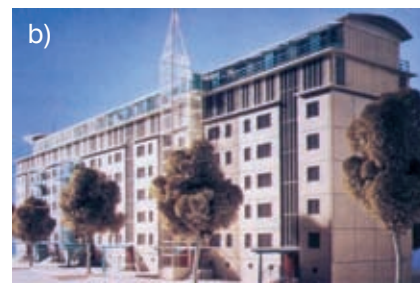
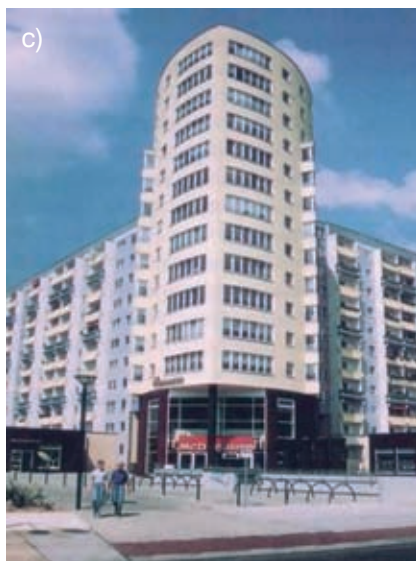
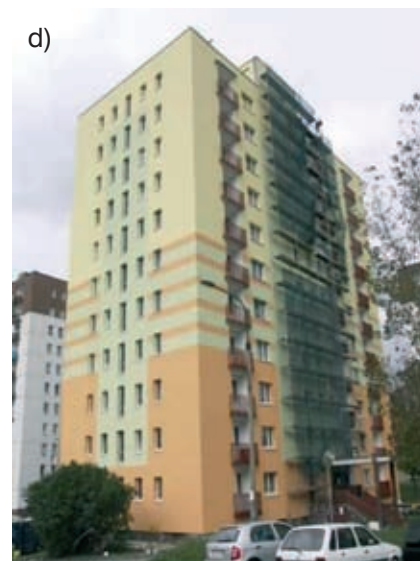
**Rys. 3.** Przykłady modernizacji budynków wielkopłytowych: a) wykonanie otworu w stropie dla wbudowania schodów kręconych do mieszkania dwupoziomowego [2], b) planowana nadbudowa budynku w systemie WBS 70/5 [2], c) wypełnienie luki między dwoma budynkami WBS 70 w Berlinie [2], d) docieplenie ścian 11-kondygnacyjnego budynku w Katowicach

Techniczne działania rewitalizacyjne mogą zatem obejmować łączenie mieszkań w większe, bardziej funkcjonalne (rys. 3a); nadbudowę i dobudowę w celu uzyskania nowych powierzchni mieszkalnych (rys. 3b); poprawę wizerunku architektonicznego (rys. 3c) przez dostawienie loggii, balkonów, zmianę kształtu dachu, dobudowy zewnętrznych wind, a także zmianę kolorystyki budynku (rys. 3d); przystosowanie przylegającego otoczenia do potrzeb mieszkańców: podziemne parkingi, mała architektura, zielen wokół budynku. W konsekwencji może spowodować to dopływ do tych rejonów ludzi bardziej zamożnych, co doprowadzi do szybszego ożywienia gospodarczego całego regionu.
