# Badania i konserwacja barokowej kamienicy pod Srebrnym Hełmem

Dr inż. arch. Andrzej Konieczny, Politechnika Wrocławska

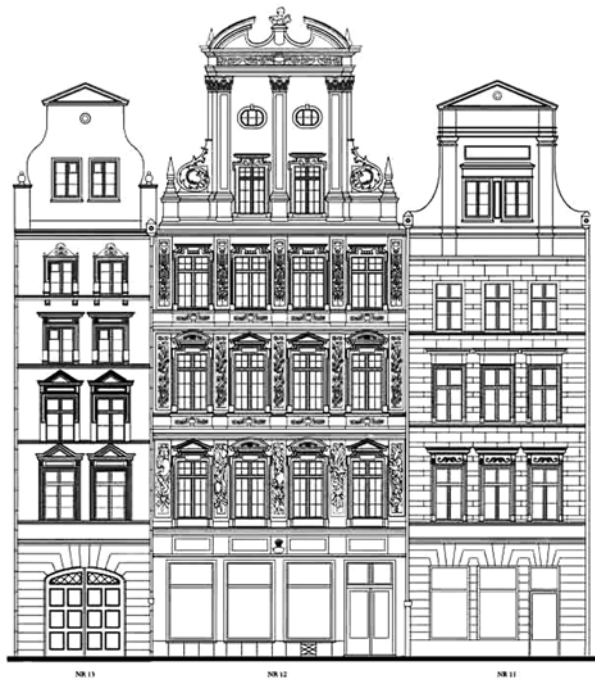
**Rys. 1.** Widok elewacji frontowych kamienic przy ul. Kuźniczej 11, 12, 13. Oprac. A. Guerquin<sup>1</sup>

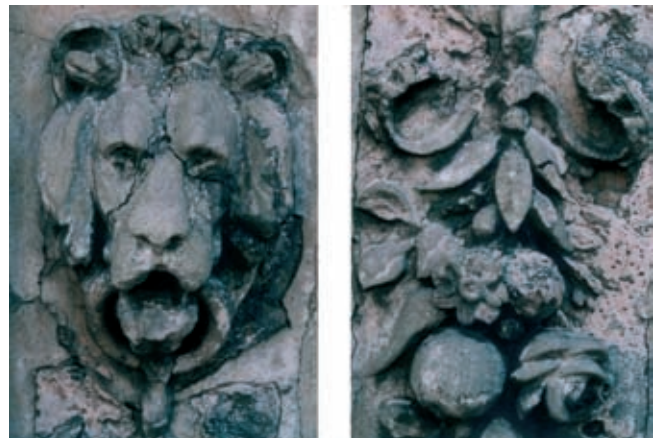
W bardzo złym stanie zachowana była większość sztukaterii. Ich stan określono jako całkowite destrukty, którym groziło odpadnięcie od ściany. Elementy te wykonano z zaprawy gipsowej zbrojonej sznurkiem, wtórnie uzupełniano ubytki zaprawą cementową. Wszystkie były w mniejszym lub większym stopniu spękanе, odspojone od podłoża. Widoczne były liczne ubytki, brak było także całych fragmentów dekoracji. Powierzchnia gipsu była w znacznym stopniu wypłukana, występowały liczne, głębokie wżery, niemal w całości zniszczona została warstwa malarska. Pozostałe resztki farby złuszczyły się.

**Rys. 2.** Fragment sztukaterii gipsowej na jednym z pasów tynku kondygnacji 3 piętra kamienicy pod Srebrnym Hełmem, stan przed remontem, fot. A. Konieczny

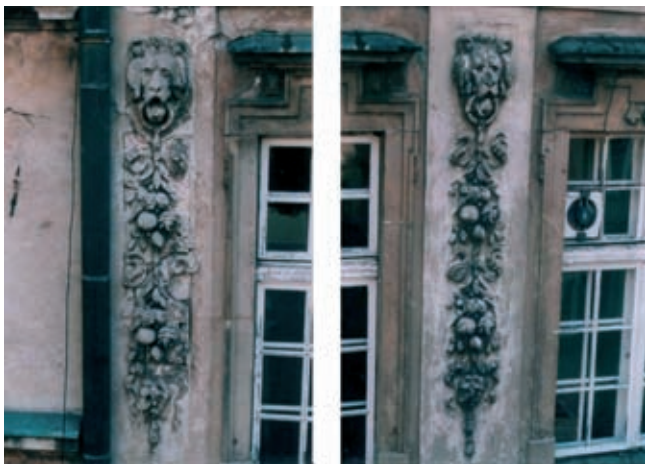
**Rys. 3.** Ornament gipsowy między oknami kondygnacji 3 piętra kamienicy pod Srebrnym Helmem, stan przed remontem, fot. A. Konieczny

Stosunkowo dobrze zachowane zostały gipsowe ornamenty w polach podokiennych II i III p. Zbadane elementy posiadały zaprawę spoiwą, a elementy nie miały tendencji do odspajania od tynku. Rysunek detalu był czytelny. Na powierzchni ornamentów odkryto tylko dwie warstwy farby, która dobrze przylegała do podłoża. Złączenia elementów zniszczone, szczególnie na powierzchniach panopliów – poprzecierane i odspojone od podłoża. Badane elementy detalu kamiennego (piaskowcowego) w większości w bardzo złym stanie. Największy stopień znisz-

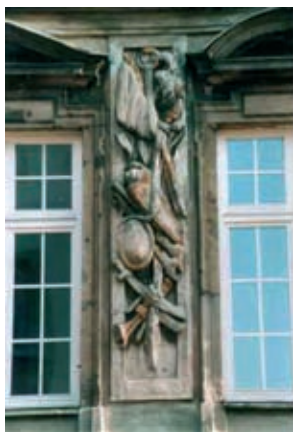
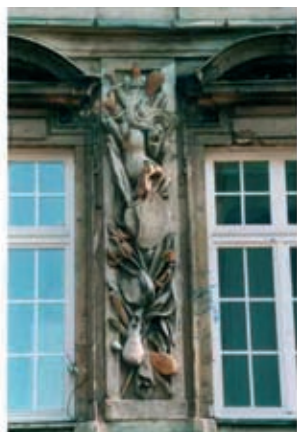
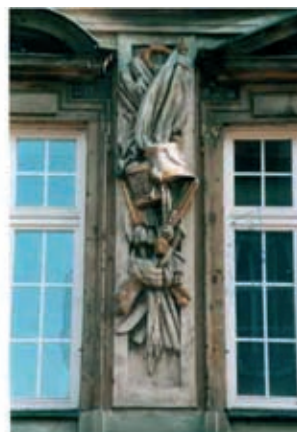
te zostały uzupełnione zaprawą cementową (około 40%). Stwierdzono, że powierzchnia panopliów (I piętro) została przetarta cienką mocną warstwą zaprawy cementowej niemal w całości. Przeprowadzone odkrywki pokazały również, że zafałszowano pierwotną formę detalu zarzucając go i ponownie modelując zaprawą cementową, pod którą zachowała się jego pierwotna forma.

jąc tym samym znaczne zatarcie czytelności rysunku detali, pierwotnie bardzo precyzyjnego. Gorzej zachowały się pozostałości pierwotnych polichromii na panopliach (I piętro). Tak zachowane wtórne, cementowe uzupełnienia, jak i zachowane pozostałości pierwotnej zaprawy wapiennej były wypłukane na powierzchni, spękane razem z warstwą tynku podkładowego i częściowo odspajały się od podłoża. Niektóre elementy odspojone w całości groziły odpadnięciem.

**Rys. 4.**  
Sztukateria wapienna (barokowa) między oknami 1 piętra kamienicy pod Srebrnym Helmem, stan przed remontem, fot. A. Konieczny

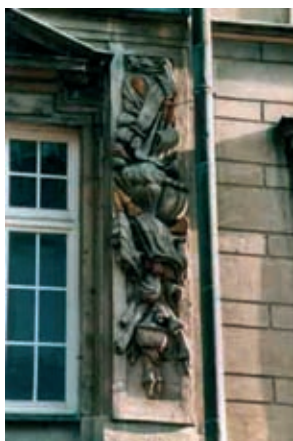
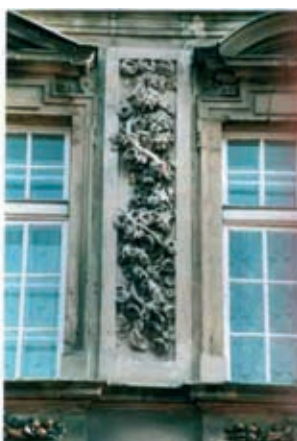
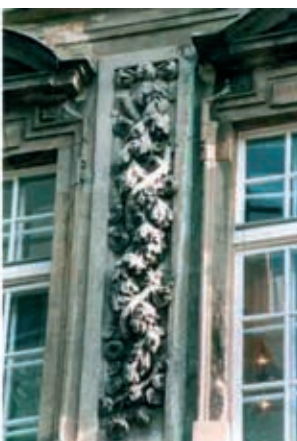
Na powierzchni sztukaterii wapiennych w strefie II piętra zachowało się około 10 warstw technologicznych (powłok farb i gruntów) grubości do około 5 mm powodu-

**Rys. 5.**  
Sztukateria wapienna (barokowa) między oknami 2 piętra kamienicy pod Srebrnym Helmem, stan przed remontem, fot. A. Konieczny

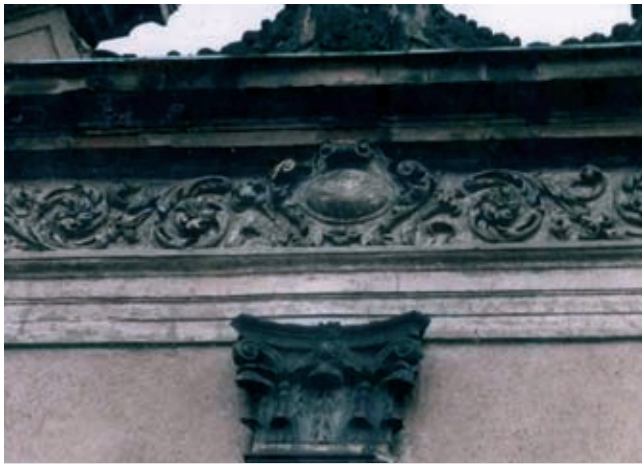
**Rys. 6.** Sztukateria w zwieńczeniu szczytu kamienicy pod Srebrnym Helmem, stan przed remontem, fot. A. Konieczny

czeń zaobserwowano w partii szczytu: powierzchnia kamienia pokryta nierównomiernie grubymi, szczelnymi nawarstwieniami, miejscami odspajającymi się. Poniżej zaobserwowano osypujące się fragmenty piaskowca z silnie zdeintegrowanymi elementami oraz licznymi drobnymi ubytkami mechanicznymi krawędzi.

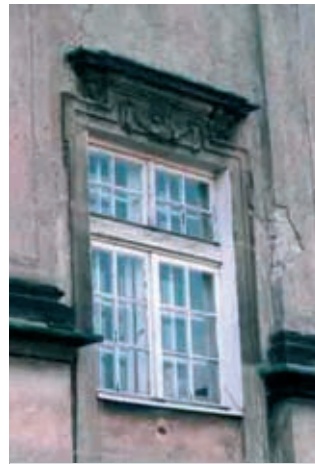
**Rys. 7.** Opaski okienne kamienicy pod Srebrnym Helmem, stan przed remontem, fot. A. Konieczny

Opaski okien I–III piętra razem z naczółkami również w bardzo złym stanie. Wyjątek stanowiły profile naczółków, gdzie na powierzchni kamienia zachowały się pozostałości polichromii. Badane opaski okienne prawdopodobnie, tak jak profile naczółków, podczas ostatniej renowacji zostały oczyszczone i pomalowane, a ich powierzchnia została pokryta cienkimi, czarnymi nawarstwieniami mającymi postać szczelnej powłoki. Zaobserwowano również częściowo zachowaną fakturę kamieniarską nadaną szerokim, płaskim dłutem. Na większości powierzchni kamień wykazywał dość dobrą spoiwość i wytrzymałość, ale w miejscach obficie optukiwanych przez wodę był porowaty i osłabiony. Często napotymano na liczne drobne ubytki uzupełniane szarą cementową zaprawą, a nawet łaty gipsowe. Najpoważniejsze uszkodzenia jakie zaobserwowano to głębokie spękania, przeważnie w nadprożach. W obrębie całej kamieniarki zniszczeniu uległa większość spoin. W najlepszym stanie zachowane było godło kamienicy na parterze – hełm pokrywały jedynie cienkie nawarstwienia.

1. Wykonanie wstępnego wzmocnienia osypujących się partii kamienia – preparatem krzemooorganicznym Silex OH lub Silex OH 100 (hydrofilny).
2. Oczyszczenie powierzchni z zanieczyszczeń i wtórnych warstw malarskich za pomocą Keim Steinreiniger N, Keim Dispersiontferner, Keim Dispersiontferner N.
3. Uzupelnienie ubytków zaprawą mineralną – system Keim Restauro.
4. Scalenie kolorystyczne (patynowanie), ewentualne uzupełnienie oryginalnej kolorystyki detalu kamiennego farbami laserunkowymi Keim Restauro Lasur lub kryjącymi systemu Keim Granital.

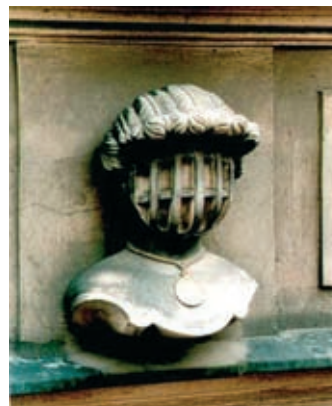
**Rys. 8.** Piaskowcowe godło kamienicy pod Srebrnym Helmem w kondygnacji parteru, fot. A. Konieczny
