Zabezpieczenie stateczności ścian zabytkowych budynków mieszkalnych z XVIII wieku za pomocą przypór

Prof. dr hab. inż. Antoni Matysiak, dr inż. Elżbieta Grochowska, Uniwersytet Zielonogórski

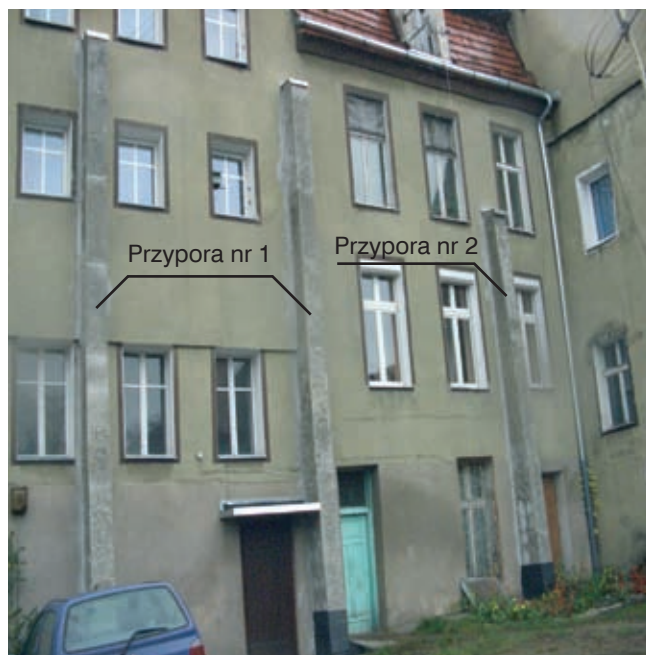
Rys. 3. Elewacje budynków od strony podwórza i usytuowanie zaprojektowanych podpór ściany. Zrealizowane przypory

Elewacja budynków była remontowana, z tego względu nie ma śladów zarysowania ściany od strony podwórza (rys. 3). Ściana jest odkształcona. Górna część ściany jest odchylona od 2,0 cm do 5,0 cm. Część środkowa ściany jest wypukła, odchylona od pionu około 25 cm.

Fundamenty i mury budynków zostały wykonane w XVIII wieku. Ściany nośne wewnętrzne, które są prostopadłe do ściany zewnętrznej, nie są zarysowane, stan techniczny tych ścian jest nadal dobry. Ocenia się, że ściana zewnętrzna doznała uszkodzeń w ostatnich dziesięcioleciach. Powodem była zmiana warunków wodnych. Przyczyną mogło być również istniejące w pobliżu budynku nieszczelne szambo. Nie jest znany grunt zalegający na poziomie posadowienia.

Z uwagi na wiek fundamentów i ścian oraz na uszkodzenia tylko ścian zewnętrznych trzech sąsiednich budynków, można ocenić, że przyczyną uszkodzeń jest zmiana warunków wodnych. Oznacza to, że pierwotna nośność stosunkowo słabego gruntu po nawodnieniu została zmniejszona.

Stateczność ściany jest nadal zachowana, ale może się zdecydowanie zmniejszyć przy dalszym wychyleniu ściany. Możliwość taka istnieje z uwagi na znaczne krawędziowe obciążenie gruntu.

Zalecono zabezpieczyć ściany przed ewentualną utratą stateczności. W tym celu zaproponowano wykonanie trzech przypór. Rozmieszczenie przypór pokazano na rysunku 3, a konstrukcję na rysunku 5.

Ściany budynków będą podparte trzema przyporami, zgodnie z rysunkiem 3.

Lewą podporę należy wykonać w odległości 1,79 m od ściany budynku nr 5. Odległość osiowa środkowej podpory od podpory lewej wynosi 4,00 m, a od podpory prawej 5,00 m. Odległość prawej podpory od sąsiedniego budynku wynosi 2,30 m.

Zaprojektowane podparcie ściany zostało zrealizowane zgodnie z opracowanym projektem budowlanym [4], co udokumentowano na rysunku 3. Przy wykonywaniu przypór należało wykonać następujące roboty budowlane:

Zaproponowane podparcie ścian w postaci smukłych przypór zostało zrealizowane, co przedstawiono na rysunku 3.
