# Diagnostyka i modernizacja budynków wielkopłytowych (cz. 1)

Prof. dr hab. inż. Leonard Runkiewicz, Zakład Konstrukcji i Elementów Budowlanych, ITB, dr hab. inż. Barbara Szudrowicz, Zakład Akustyki, ITB, dr inż. Halina Prejzner, dr inż. Robert Geryło, Zakład Fizyki Ciepłej, Instalacji Sanitarnych i Środowiska, ITB, dr inż. Jarosław Szulc, Zakład Konstrukcji i Elementów Budowlanych, ITB, mgr inż. Jan Sieczkowski, Dział Upowszechniania Wiedzy, ITB

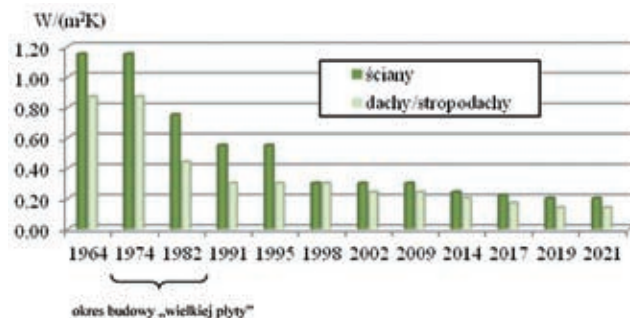
**Rys. 2.** Wymagane i planowane wartości współczynnika przenikania ciepła ścian i dachów/stropodachów w kolejnych wydaniach norm i przepisów krajowych

Współczesne wymagania w zakresie izolacyjności cieplnej budynków i ich przegród są znacznie ostrzejsze niż w okresie wznoszenia budynków wielkopłytowych. Historię zmian dopuszczalnych wartości współczynników przenikania ciepła pokazano na rysunku 2. Wymagania obowiązujące od 1 stycznia 2014 r., a odnoszące się bezpośrednio do przebudowy (zmiany parametrów użytkowych lub technicznych) przegród budynków będą w 2017 i 2021 r. jeszcze bardziej zaostrzone [11]. Docelowe dopuszczalne wartości współczynników (w 2021 r.) będą około sześciokrotnie niższe niż te, które obowiązywały w latach wznoszenia pierwszych budynków wielkopłytowych. Zapowiedź zwiększenia wymagań w tym

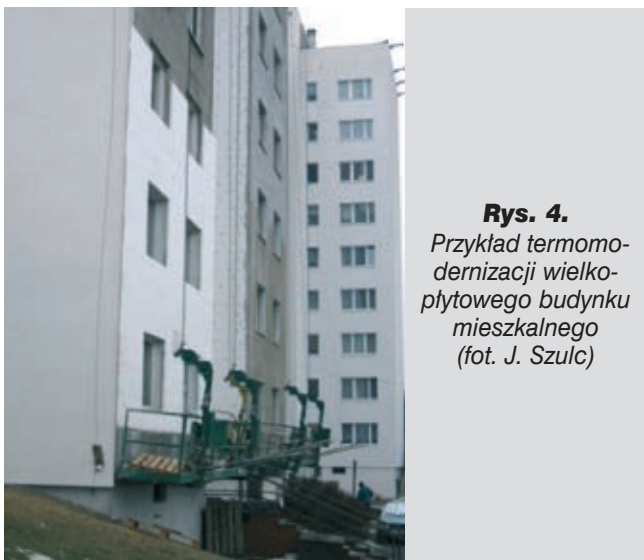
**Rys. 4.**  
Przykład termomodernizacji wielkopłytowego budynku mieszkalnego (fot. J. Szulc)

Według założeń projektowych (funkcjonujących w okresie wznoszenia „wielkiej płyty”) ściany jednowarstwowe miały charakteryzować się współczynnikiem przenikania ciepła około 1,2, a trójwarstwowe około 0,7 W/(m<sup>2</sup>·K). Badania izolacyjności cieplnej ścian budynków wielkopłytowych wykazały, że rzeczywiste wartości są niższe od 0,3–0,5 (w przegrodach jednowarstwowych) do 0,2 W/(m<sup>2</sup>·K) (w przegrodach trójwarstwowych). Głównymi przyczynami pogorszenia ich izolacyjności cieplnej było stosowanie betonów o zwiększonej gęstości oraz różne niedokładności wykonania lub uszkodzenia warstwy izolacji cieplnej (rys. 4).

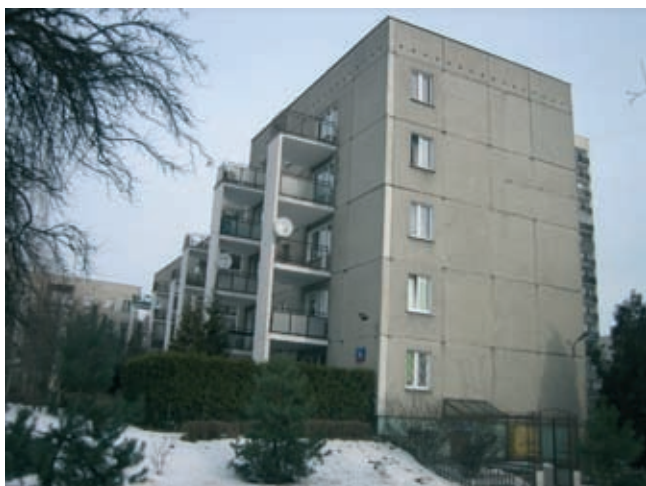
**Rys. 5.** Przykład budynku wielkopłytkowego o zróżnicowanym poziomie izolacyjności akustycznej wybranych elementów (fot. J. Szulc)

Ustalenie, w ramach diagnostyki akustycznej budynku, powodów ewentualnej niedostatecznej izolacyjności akustycznej wymaga przeprowadzenia analizy dokumentacji technicznej budynku pod kątem wystąpienia potencjalnych przyczyn niewłaściwej ochrony przeciwhałasowej mieszkań oraz wykonania odpowiednich pomiarów akustycznych w budynku. Pomocne mogą być również informacje uzyskane od zarządcy, lub właściciela budynku na temat skarg na uciążliwe warunki akustyczne występujące w budynku (rys. 5).
