Diagnostyka i modernizacja budynków wielkopłytowych (cz. 2)

Prof. dr hab. inż. Leonard Runkiewicz, Zakład Konstrukcji i Elementów Budowlanych, ITB, dr hab. inż. Barbara Szudrowicz, Zakład Akustyki, ITB, dr inż. Halina Prejzner, dr inż. Robert Geryło, Zakład Fizyki Ciepłej, Instalacji Sanitarnych i Środowiska, ITB, dr inż. Jarosław Szulc, Zakład Konstrukcji i Elementów Budowlanych, ITB, mgr inż. Jan Sieczkowski, Dział Upowszechniania Wiedzy, ITB

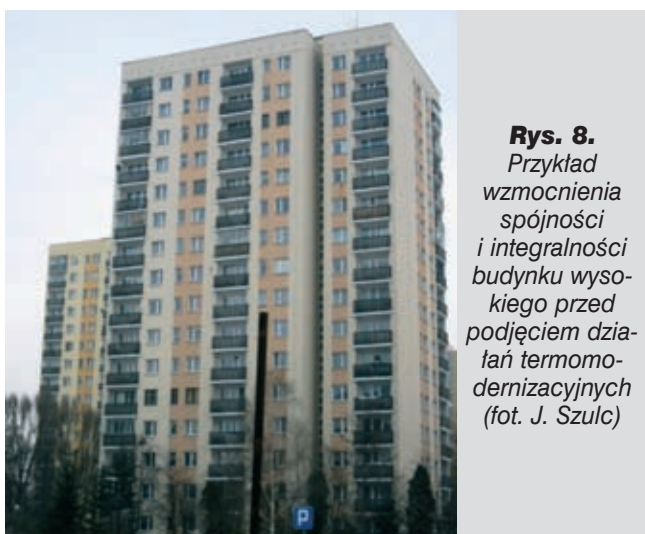
Rys. 8.
Przykład wzmocnienia spójności i integralności budynku wysokiego przed podjęciem działań termomodernizacyjnych (fot. J. Szulc)

Jednym z przykładów modernizacji budynku z ingerencją w ustrój nośny, stanowiącej efekt działań diagnostycznych, jest 16-kondygnacyjny budynek wielopłytowy (rys. 8) zbudowany z elementów prefabrykowanych systemu Wk-70 w technologii WZ-75 [22].

W wyniku przeprowadzonej oceny stanu technicznego stwierdzono liczne rysy w węzłach oraz pęknięcia ścian i stropów na piętrach, w szczególności na najwyższych kondygnacjach. Większość spękań ścian występowało wzdłuż połączeń płyt, nieliczne spękania miały przebieg ukośny; spękania w stropach przebiegały wzdłuż połączeń płyt. W celu przeciwdziałania powiększania się zarysowań w węzłach zdecydowano wykonać, przed dociepleniem, odpowiednie wzmocnienie budynku za pomocą ściągów $\varnothing 26$ ze stali StSOB (rys. 9) na różnych piętrach oraz za pomocą iniekcji rys i węzłów. Funkcją ściągów było przede wszystkim zespo-

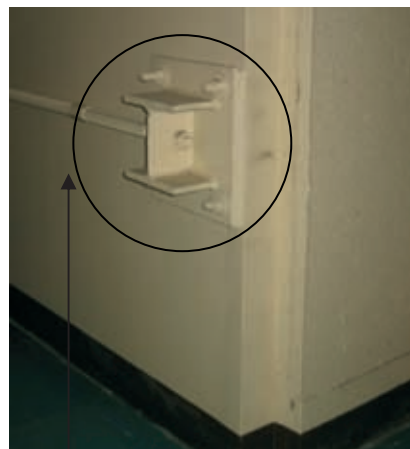
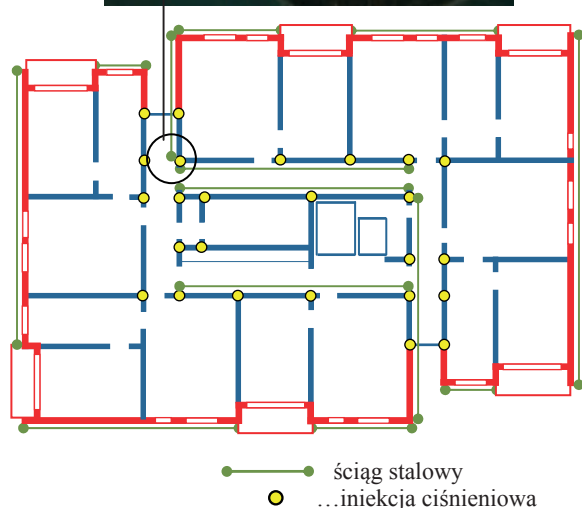
Rys. 9. Przykład wzmocnienia ustroju konstrukcyjnego budynku wielopłytowego [22] przed wprowadzeniem termomodernizacji ścian zewnętrznych (fot. J. Szulc)

nie zewnętrznych płyt ściennych ze sobą i z prostopadłymi do nich ścianami konstrukcyjnymi.

Ściąg wstępnie naprężono do uzyskania wymaganego granicznego momentu dopuszczalnego. Węzły, w których nie można było zastosować wzmocnień ściągami, wzmocnione zostały za pomocą kotew wklejanych. Wzmocnieniu podlegały ściany na wszystkich kondygnacjach.

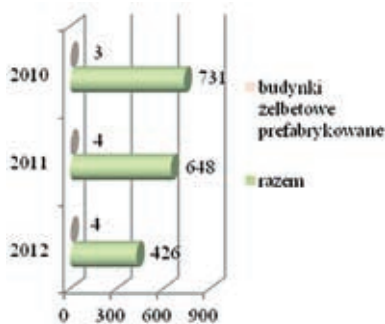
Rys. 12.
Struktura katastrof budowlanych w Polsce w latach 2010÷2012

Wieloletnie obserwacje zachowania się budynków z prefabrykowanych żelbetonowych elementów wielkowymiarowych, poddanych nawet obciążeniom wyjątkowym, wskazują, że nie następuje ich destrukcja w takim stopniu, aby stanowiła ona czynnik inicjujący powstanie zagrożenia bezpieczeństwu użytkowania tego typu budynków – rysunek 12.
