Przykład wykorzystania zbiornika przemysłowego na cele konstrukcji wsporczej budynku usługowo-mieszkalnego

Mgr inż. Józef Szybiński, Politechnika Wroclawska

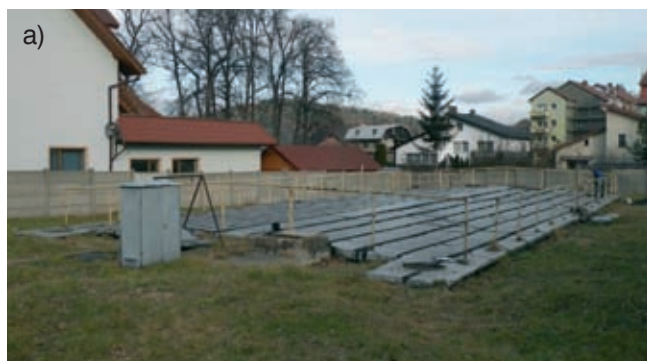
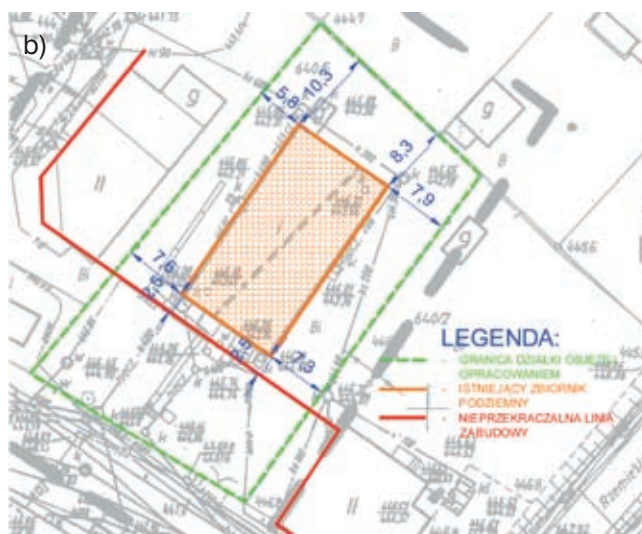
Rys. 1. Omawiany zbiornik: a) widok obiektu stan w 2011 roku, b) fragment mapy z lokalizacją obiektu na działce

Działka budowlana wskazana przez inwestora była dla niego korzystna ze względów logistycznych planowanego przedsięwzięcia. Wynikało to głównie z faktu, że w sąsiedztwie znajduje się budynek, w którym mieści się dotychczasowa siedziba firmy. Jednak w centralnym miejscu wskazanego terenu inwestycji znajdował się obiekt budowlany, którym był podziemny, prostopadłościenny żelbetonowy zbiornik na ścieki przemysłowe po nieczynnych Zakładach Przemysłu Lniarskiego „Orzeł” Oddział Bielnik w Kowarach. Zbiornik od czasu powstania do czasu zaprzestania produkcji (początek lat 90. ub. wieku) użytkowany był zgodnie ze swym przeznaczeniem i nie był przebudowywany. Omawiany obiekt oraz jego lokalizację na działce przedstawiono na rysunku 1.

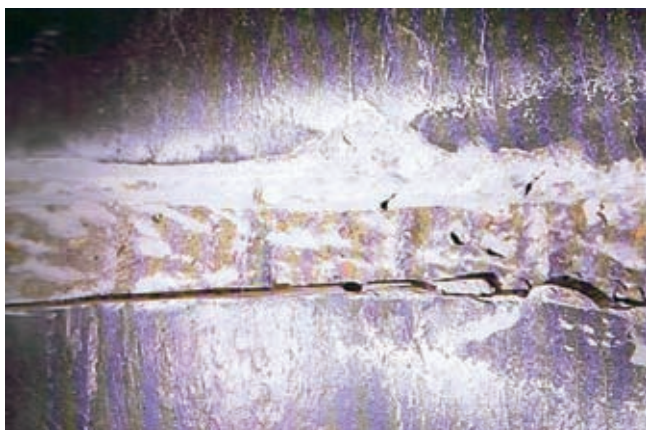
Rys. 3. Zdjęcie odkrywki zbrojenia przeszłowego płyty stropowych, widoczne zbrojenie z prętów #16 w rozstawie co 10 cm

W tym etapie na podstawie zgromadzonych informacji oraz wstępnych analiz statyczno-wytrzymałościowych stwierdzono, że płyty stropowe (rys. 3) oraz słupy będą miały wystarczającą nośność na potrzeby planowanej inwestycji podobnie ze ścianami zewnętrznymi, dla których dodatkowe obciążenie pionowe od projektowanego budynku będzie miało korzystny wpływ pod względem statyki oraz stanu naprężeń jest to typową cechą dla tego rodzaju elementów. Niewiadomą pozostawało zbrojenie podciągu, które wymagało odkrywek oraz kwestie związane z posadowieniem obiektu.

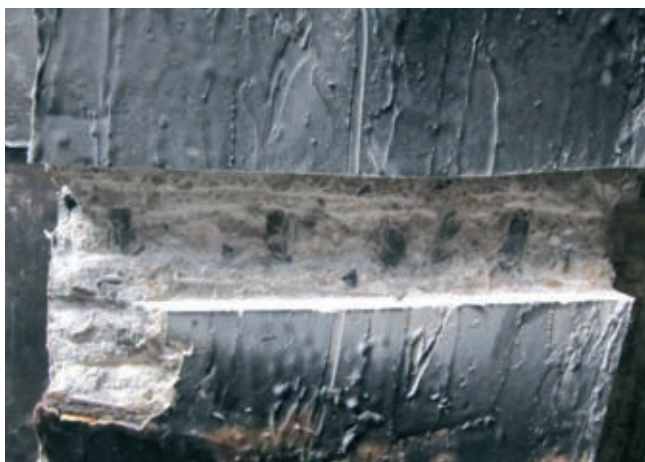
Rys. 5. Odkrywka zbrojenia dolnego podciągu

Do robót budowlanych przystąpiono niezwłocznie po uzyskaniu ostatecznej decyzji o pozwoleniu na budowę, tj. w październiku 2012 roku. Roboty przygotowawcze polegały na montażu zbrojenia startowego słupów parteru oraz wykonaniu wjazdu do zbiornika w celu ułatwienia prac związanych z oceną sposobu posadowienia oraz jego nośności. Dokonano także oceny nośności istniejącego podciągu żelbetonowego. Odkrywki zbrojenia zarówno górnego i dolnego (rys. 5) wykazały jego wystarczającą nośność na potrzeby realizowanej inwestycji oraz brak zagrożenia korozyjnego.

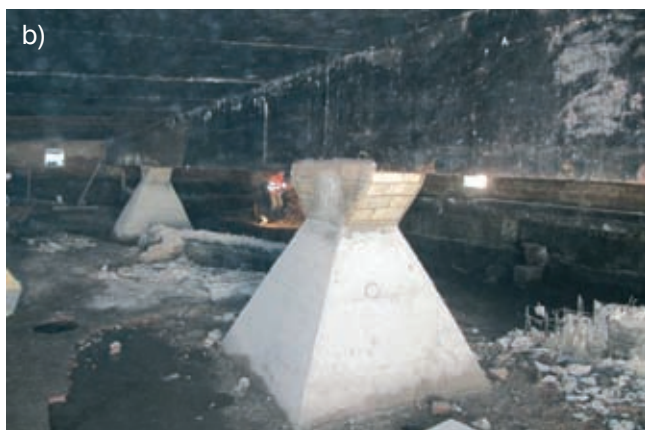
Rys. 6. Wzmocnienie płyty fundamentowej: a) dokumentacja robocza, b) widok zrealizowanego wzmocnienia

Na podstawie odkrywek fundamentów ustalono z dużym prawdopodobieństwem, że obiekt wykonany jest w postaci szczelnej wanny żelbetonowej z odsadzkami przy ścianach zewnętrznych. Stwierdzono też dodatkowe wzmocnienie płyty fundamentowej w postaci żebra wzdłuż osi podciągu żelbetonowego. W miejscach odkrywek grubość płyty dennej wynosiła ok 40 cm, wykonana była z betonu klasy B15. Weryfikacja stanów granicznych w rejonie ścian zewnętrznych wykazała wystarczającą nośność płyty dennej. Problem stanowiła strefa słupów wewnętrznych. Pozostawienie płyty dennej w obecnym stanie groziło przebicciem płyty przez słupy po wykonaniu nadbudowy zbiornika. Całkowita siła obliczeniowa od istniejących obciążeń oraz nadbudowy przekazywana przez słup na fundament wynosiła około:

$$N_{Rd}^1 = f_{ctd} u_p^1 d \approx 670 \text{ kN}$$

W ramach prac związanych z nadzorem autorskim przygotowano projekt wzmocnienia strefy przebiccia

płyty dennej poprzez wykonanie dodatkowych grzybków zespolonych ze słupem i płytą denną. Umożliwiło to zwiększenie obwodu strefy przebiccia, co zwiększało nośność obliczeniową (rys. 6):

$$N_{Rd}^2 = f_{ctd} u_p^2 d \approx 1800 \text{ kN}$$

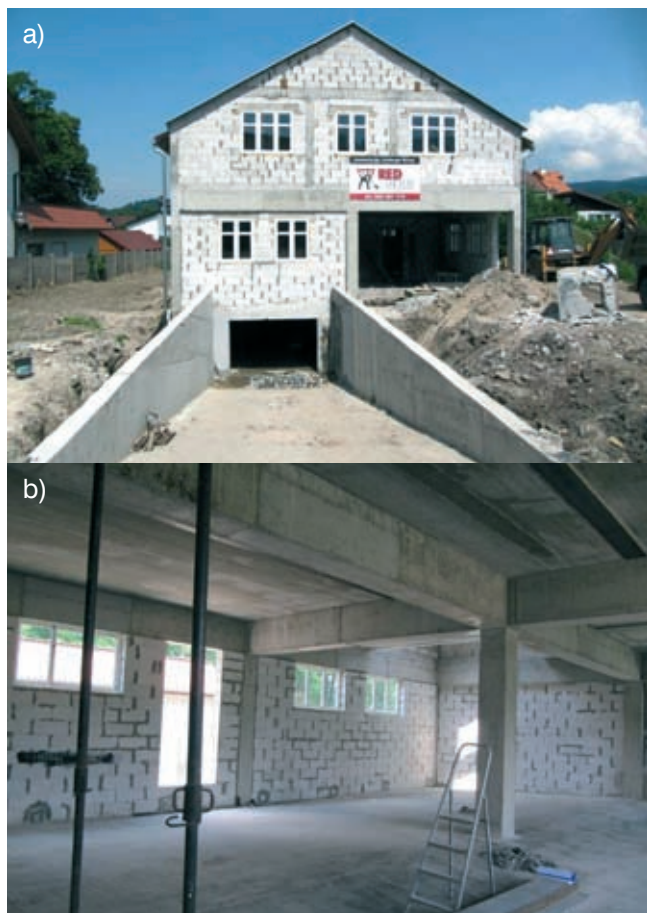
Rys. 7. Stan surowy zamknięty: a) widok od frontu, b) widok wnętrza

W ramach robót budowlanych oraz nadzoru autorskiego uzgodniono również wykonanie zmiany konstrukcji stropu nad parterem oraz warstw podłogi w poziomie przyziemia. Stan surowy zamknięty został zrealizowany do połowy 2013 roku (rys. 7).
