Inwestycje budowlane na terenach osuwiskowych

– analiza przyczynowo-skutkowa powstawania uszkodzeń w budynkach podczas wykonywania prac związanych z modernizacją sąsiedniej inwestycji

Dr inż. Monika Gwóźdź-Lasoń, Politechnika Krakowska

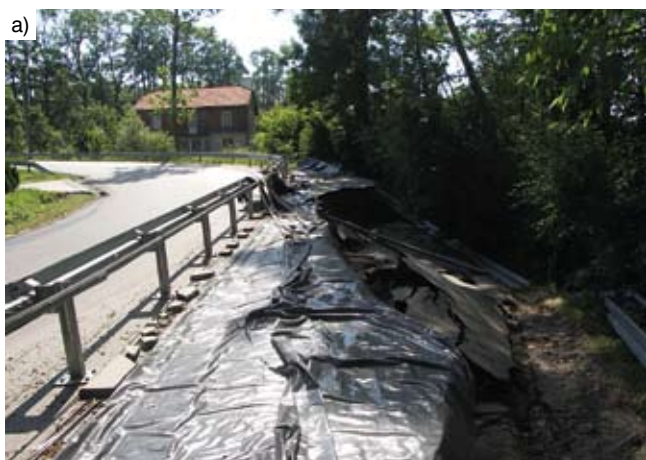
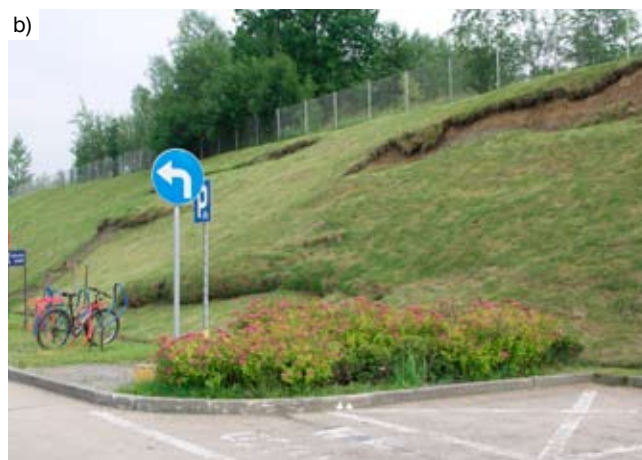
Rys. 1a, 1b. Przykładowe awarie konstrukcji inżynierskich – nasypów, ciągów komunikacyjnych na terenach osuwiskowych [5]

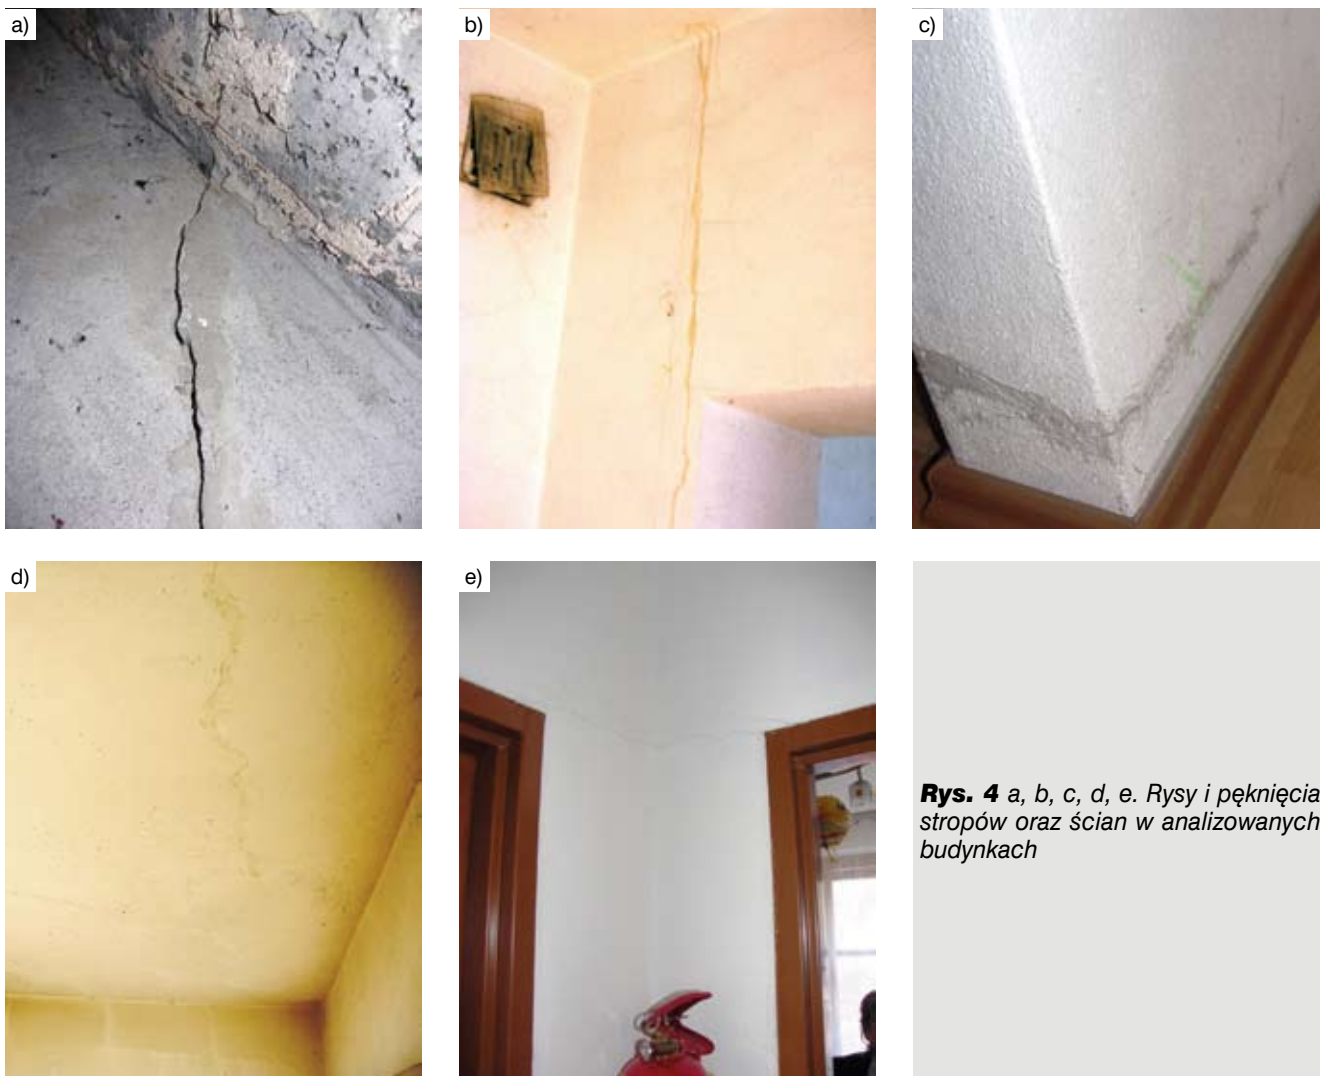
W budynkach wchodzących w zakres niniejszej analizy główne spękania i rysy powstałe na stropach miały bardzo podobny charakter – a mianowicie przebiegały równoległe do tego boku budynku, który był usytuowany prostopadle to płaszczyzny zbocza. Podobny charakter

Rys. 4 a, b, c, d, e. Rysy i pęknięcia stropów oraz ścian w analizowanych budynkach

i kierunek przebiegu miały rysy na ścianach nośnych, występowały także spękania na wspornikach balkonowych, których charakter i kierunek przebiegu był taki sam jak kierunek przebiegu głównych rys i spękań powstałych na stropach budynku – rysunek 4a–e.

Na elementach konstrukcyjnych omawianych budynków występowały również pęknięcia ukośne i prostopadłe ale o zdecydowanie mniejszym zasięgu. Charakter, przebieg i kierunek tych rys wskazuje na nierównomiernie osiadanie budynku. Wyniki przemieszczeń zbocza i budynków zmierzone podczas monitoringu geodezyjnego przeprowadzonego w czasie realizacji przebudowy i modernizacji drogi wskazują na przemieszczenia, które występują w stosunkowo krótkich przedziałach czasowych, głównie $\Delta T = 14$ dni. Analiza wielkości i kierunku przemieszczeń w powiązaniu z różnymi dostępnymi informacjami, począwszy od danych z dokumentowania geotechnicznego, parametrach geotechnicznych podłoża dla założonych na wstępie przypadków w korelacji z harmonogramem wykonywanych w danym czasie prac budowlanych (wiercenie pali CFA, zagęszczanie nasypów komunikacyjnych itp.) pozwala na zamodelowanie przebiegu deformacji podłoża w odniesieniu do założonych źródeł oddziaływań.
