Zarysowanie dwóch zbiorników na wodę

Dr inż. Marek Wesołowski, dr inż. Paweł Piotrkowski,
Politechnika Gdańska

XXVII
Konferencja
Naukowo-Techniczna

awarie budowlane 2015

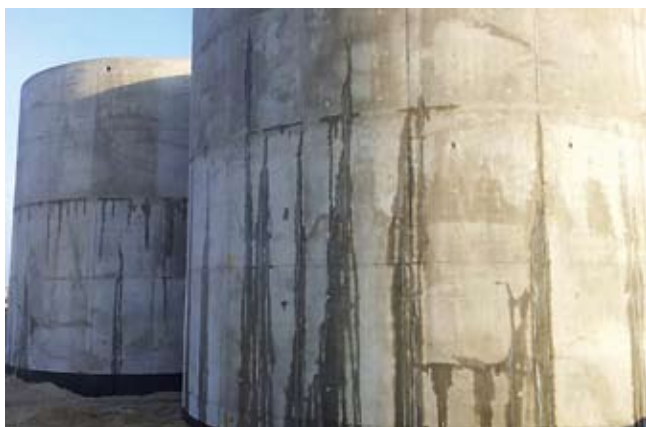
Rys. 1. Widoczny obraz zarysowań zbiorników od strony południowej (na pierwszym planie zbiornik nr 1)

Inwentaryzacja zarysowań ścian zbiorników wykazała, że większość rys pionowych była zlokalizowana od strony południowej zbiorników, przy czym mniejszą intensywność procesu zarysowań wykazywał zbiornik nr 2. Jak stwierdzono podczas wizji lokalnych, maksymalne szerokości rys oscyływały wokół 0,2 mm, przy czym ich zasięg dochodził do połowy wysokości ścian zbiorników (rys.1 i 2).

Istnienie przecieków wskazywało na działanie w ścianach obydwu zbiorników znacznych obwodowych naprężeń rozciągających, które przekroczyły wytrzymałość betonu na rozciąganie. Mogły one pochodzić zarówno od obciążeń zewnętrznych (parcia wody technologicznej), jak i od wymuszeń wewnętrznych, spowodowanych przyczynami technologicznymi, związanymi z odkształceniami skurczowymi, powstałymi podczas procesu wiązania betonu. Ten aspekt został szczegółowo przeanalizowany w dalszej części pracy. W późniejszym okresie zostały uwidocznione (po intensywnych opadach deszczu) również dodatkowe zarysowania poziome, pokrywające się z miejscami przerw roboczych.

W zaistniałej sytuacji inwestor zaplanował uszczelnienie ścian zbiorników za pomocą iniekcji ciśnieniowej, przy zastosowaniu adekwatnych rozwiązań systemowych, co już na etapie początkowym w znacznej mierze spełniło oczekiwania (ostateczne wyniki nie zostały przekazane autorom niniejszej pracy).

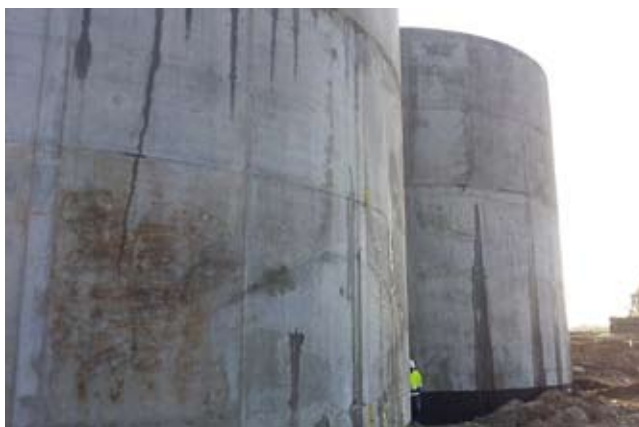
Rys. 2. Widoczny obraz zarysowań zbiorników od strony południowo-zachodniej (na pierwszym planie zbiornik nr 2)

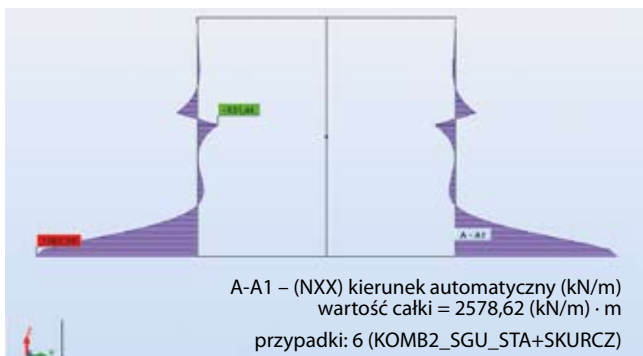
Rys. 3. Siły obwodowe od ciężaru własnego zbiornika i skurczu betonu

Na rysunku 3 przedstawiono wypadkowe siły obwodowe, powstające w płaszczu zbiornika nienapełnionego. Biorąc pod uwagę fakt, że wartość siły rysującej wynosiła $680,40 \text{ kN/m}$, to można stąd wnioskować, że zarysowania pionowe ścian na styku z fundamentem mogły już powstać na tym etapie (przy czym przed napełnieniem mogły one być niezauważone okiem nieuzbrojonym). Natomiast na rysunku 4 uwzględniono dodatkowo wpływ parcia wody przy napełnionym zbiorniku. Widoczny jest istotny wzrost sił obwodowych w stosunku do stanu projektowego co wyjaśnia fakt tak zaawansowanego stopnia zarysowania ścian zbiorników.
