Projekt, realizacja, użytkowanie – problemy dachu pełnego niewentylowanego o konstrukcji więzara drewnianego – studium przypadku

Dr inż. Barbara Ksit, Politechnika Poznańska, mgr inż. Ewa Stępień, Politechnika Świętokrzyska

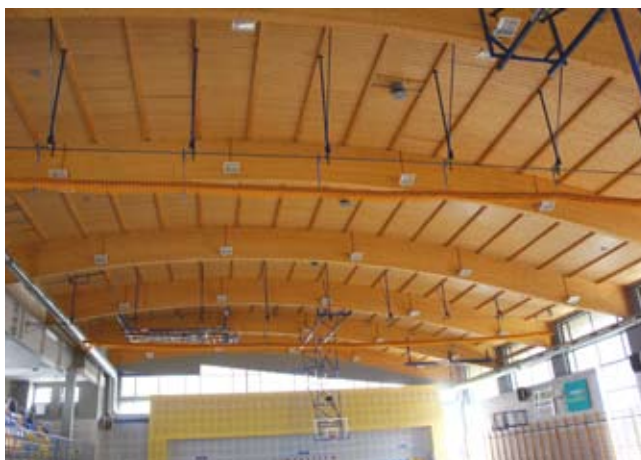
Rys. 2. Widok dźwigarów (archiwum autora) ...

Przykładowy stropodach (rys. 2 i 3) stanowi przekrycie kompleksu sportowo-rekreacyjnego oddanego do użytku w 2013 roku. Elementami nośnymi dachu są dźwigary drewniane z drewna klejonego klasy GL28. O wymiarach 24/160 cm, nad trybunami dźwigary o wymiarach 24/36 cm w rozstawie co 660 cm, płatwie w rozstawie 149,5 cm wymiarach 12/28 cm. Elementy drewniane połączone w systemie BMF-SIMPSON łączone na gwoździe karbowane. Stężenia w płaszczyźnie połączy dachu oraz w płaszczyźnie dźwigarów z prętów $\phi 12$, 16, 20 mm ze śrubami napinającymi. Przekrój przez warstwę dachu przedstawiano na rysunku 1 [6].

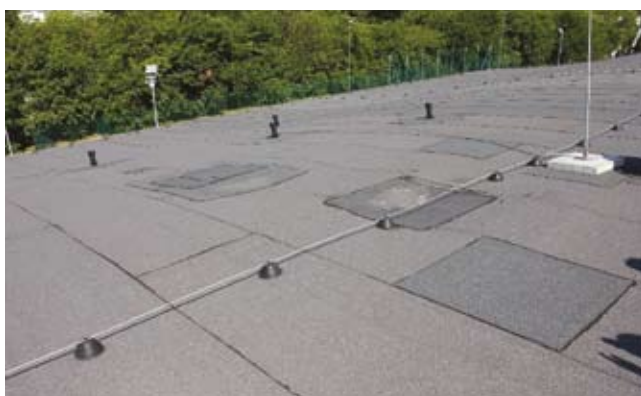
Rys. 3. Pokrycie dachu wielokrotnie naprawiane (archiwum autora)

Oględziny pokrycia wykazały dobry stan warstwy wodoszczelnej stropodachu. Jako materiał wierzchniego krycia zastosowano papę termozgrzewalną, stan papy nie budził zastrzeżeń, połączenia nie wykazywały wad, wytopy bitumu ze spodniej warstwy arkuszy papy były

prawidłowe, a także wywiniecia na attykę wykonano prawidłowo. Opierzenia wszelkich elementów nie budziły zastrzeżeń. Obróbki blacharskie i orynnowanie z blachy, rynny budynku głównego hali sportowej o przekroju prostokątnym i rury spustowe wykonano prawidłowo. Jednakże na podstawie dokonanych odkrywek stwierdzono zawilgocenie płyt OSB oraz wełny mineralnej, miejscami obwieszona, przylegającej do spodniej warstwy folii paroszczelnej. Największe miejscowe uszkodzenie biologiczne wykazywał ruszt z drewna iglastego, na którym pojawił się grzyb Basidiomycotina. Warstwa folii znajdująca się pod miękką wełną mineralną mocowaną zszywkami do płatwi i listew szkieletu boazerii sufitowej miała skropliny i małe zastoiny wody.
