# Zabezpieczenie stali zbrojeniowej przed korozją w betonie metodą cynkowania ogniowego

Dr hab. inż. Mariusz Jaśniok, prof. Pol. Śl.,  
Politechnika Śląska

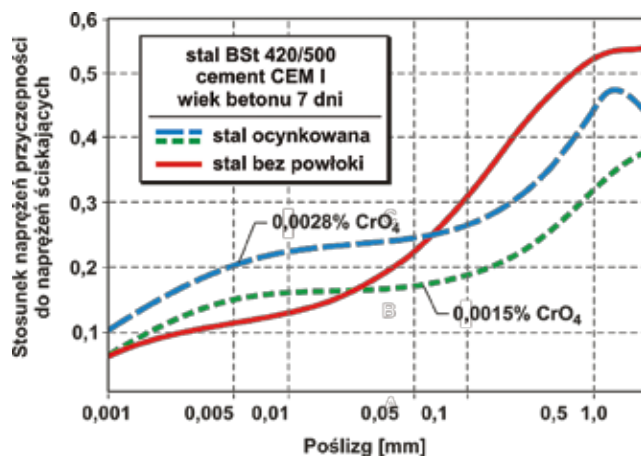
**Rys. 3.** Przyczepność nieocynkowanej i ocynkowanej żebrowanej stali zbrojeniowej do betonu po 7 dniach dojrzewania [9]

betonie. Analiza badań wykazała, że w przypadku gdy mierzony poślizg pręta zbrojeniowego względem betonu nie przekraczał 0,01 mm, to największą przyczepnością charakteryzowały się pręty ocynkowane znajdujące się w betonie o najwyższej zawartości chromianów (0,0028% CrO<sub>4</sub>). Natomiast przy poślizgu powyżej 0,1 mm wyższą przyczepnością charakteryzowała się stal nieocynkowana. Należy wyjaśnić, że stosowanie cementów o niskiej zawartości chromianów powoduje wydzielanie gazowego wodoru na styku powłoki cynkowej i betonu, czego skutkiem jest spadek sił przyczepnościowych pomiędzy zbrojeniem i betonem. Problem ten dość skutecznie poprawia, aczkolwiek nie do końca rozwiązuje, chromianowanie świeżo wykonanej powłoki cynkowej [N4].

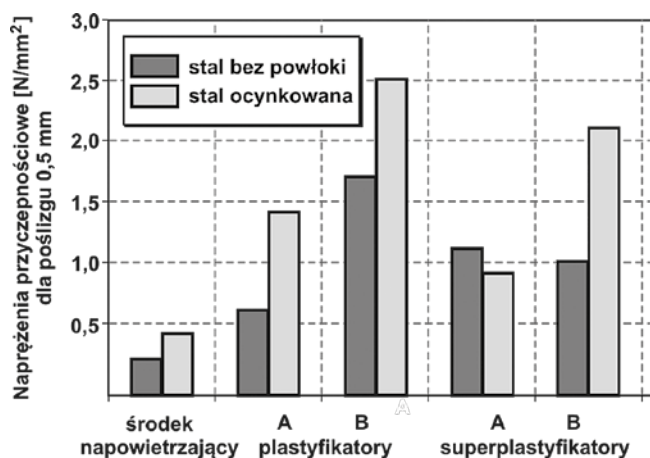
**Rys. 4.** Wyniki badań metodą pull-off gładkiej stali ocynkowanej i nieocynkowanej w betonie z dodatkami o niskiej zawartości chromianów, po 7 dniach dojrzewania [7]

Natomiast w badaniach przyczepności do betonu ocynkowanej stali gładkiej jeszcze większą rolę niż w przypadku ocynkowanej stali żebrowanej odgrywa nie tylko zawartość chromianów w cemencie, ale również dodatki wprowadzane do mieszanki betonowej. W przypadku stali gładkiej (bez haków) przyczepność do betonu zapewniają wyłącznie siły adhezji chemicznej i tarcia [14]. Stąd też wydzielanie gazowego wodoru przy zbyt niskiej zawartości chromianów w cemencie silnie obniża przyczepność zbrojenia do betonu. Wyniki badań przyczepności gładkiej stali ocynkowanej i nieocynkowanej o średnicy 20 mm zestawiono porównawczo na rysunku 4. Beton wykonano z cementu o niskiej zawartości chromianów (3 ppm), a do mieszanki betonowej wprowadzono plastyfikatory i superplastyfikatory w najwyższych dopuszczalnych dawkach [7]. Badania przeprowadzono metodą pull-off po 7 dniach dojrzewania betonu. Wyniki badań (rys. 4) wykazały zasadniczo lepszą przyczepność stali ocynkowanej niż nieocynkowanej do betonu, z wyjątkiem jednego przypadku (superplastyfikator A). Badania kontynuowano również po 2 i 9 tygodniach dojrzewania betonu, stwierdzając dalszy szybszy wzrost przyczepności stali ocynkowanej do betonu, niż stali bez powłoki cynkowej.

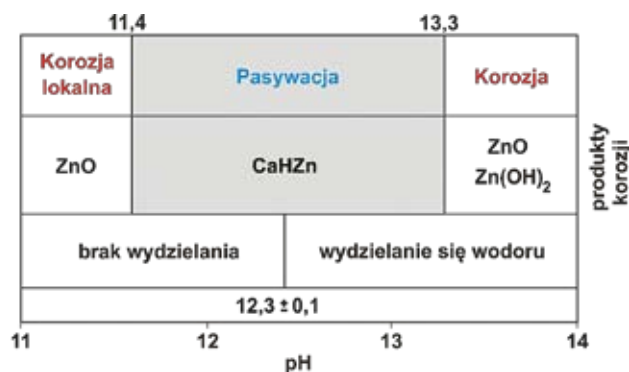
**Rys. 5.** Wpływ wartości pH na stan pasywacji i korozji ocynkowanej stali [5]

Opisane wyżej właściwości powłoki cynkowej na stali zbrojeniowej w betonie mogłyby wskazywać, że tego typu bezpośrednie zabezpieczenie zbrojenia przed korozją ma prawie wyłącznie zalety. Niestety, w przeciwieństwie do stali nieocynkowanej, powłoka cynkowa na zbrojeniu koroduje w roztworze cieczy porowej betonu przy  $pH \geq 13,3$  [17] – rysunek 5. Korozja powłoki cynkowej zachodzi również, gdy odczyn cieczy porowej spadnie poniżej  $pH = 11,4$ . Dla porównania inicjacja procesów korozyjnych na stali zbrojeniowej bez powłoki rozpoczyna się przy nieco wyższym  $pH = 11,8$  [12] – rysunek 6. Stan pasywny powłoki cynkowej utrzymuje się wyłącznie w stosunkowo wąskim przedziale  $pH = 11,5-13,2$  [17, 5]. Dla porównania pasywacja zbrojenia bez powłoki zachodzi przy  $pH > 11,8$ , bez górnego limitu wartości  $pH$  – por. rysunek 6.

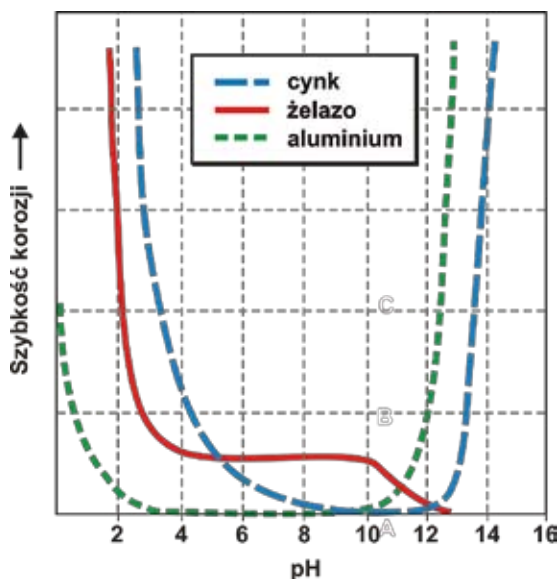
**Rys. 6.** Szybkość korozji metali w roztworach wodnych w funkcji wartości pH [N4]

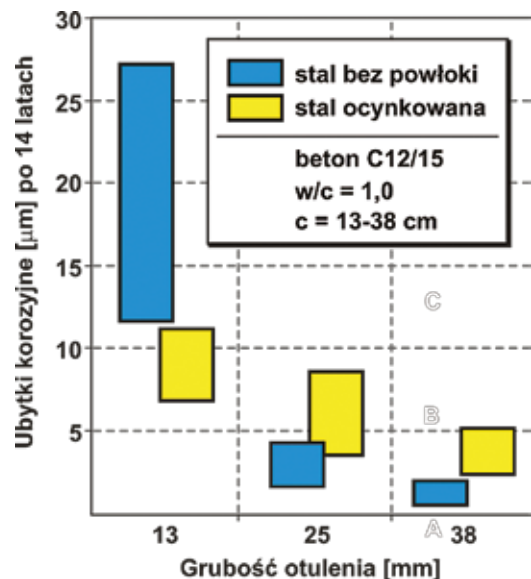
**Rys. 7.** Ubytki korozyjne ocynkowanej i nieocynkowanej stali zbrojeniowej w betonie lekkim po 14 latach ekspozycji [16]

Degradacja powłoki cynkowej na zbrojeniu zachodzi również w przypadku procesu karbonatyzacji otulenia osłaniającego pręty zbrojeniowe. W celu weryfikacji skuteczności tego typu ochronny powłokowej zbrojenia wykonano próbki z betonu klasy C12/15 o wskaźniku  $w/c = 1,0$  [16]. Stosując we wszystkich próbkach stałą grubość powłoki cynkowej ( $90 \mu\text{m}$ ), przyjęto trzy grubości otulin: 13, 25 i 38 mm. Po 14 latach ekspozycji próbek w środowisku przemysłowym o podwyższonej zawartości  $\text{CO}_2$  w powietrzu atmosferycznym, zidentyfikowano karbonatyzację betonu do głębokości 12–27 mm. Jak pokazano na rysunku 7, przy najmniejszym otuleniu (13 mm), które w całości było skarbonatyzowane, ubytki korozyjne stali nieocynkowanej były znacząco większe, niż ubytki stali ocynkowanej. Dość zaskakująco wyglądała sytuacja przy grubszych

otuleniach (25 i 38 mm), które tylko częściowo uległy karbonatyzacji. W przypadku tych otuleń intensywniej korodowała powłoka cynkowa w strefach niezobojętnionych przez  $\text{CO}_2$  (czyli w środowisku alkalicznym), niż nieocynkowana stal w obszarach lokalnie skarbonatyzowanych [N4].

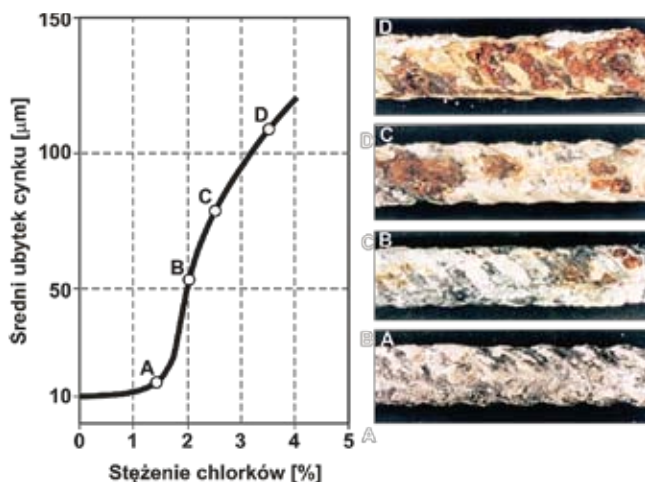
**Rys. 8.** Ubytki korozyjne ocynkowanej stali zbrojeniowej w betonie zwykłym w funkcji stężenia chlorków po 2,5 letniej ekspozycji w wodzie morskiej [10]

Przyczyną degradacji korozyjnej powłoki cynkowej na zbrojeniu w betonie, podobnie jak zbrojenia niezabezpieczonego powłokowo, mogą być również chlorki. Jak wykazują badania doświadczalne [10, 16, 18, 15] poziom graniczny stężenia chlorków w betonie, który powoduje inicjację procesów korozyjnych na zbrojeniu, jest znacząco wyższy w przypadku stali ocynkowanej, niż stali bez zabezpieczenia powłokowego. W pracy [10] zamieszczono wyniki badań ocynkowanej stali zbrojeniowej osadzonej w elementach betonowych o dwóch grubościach otuleń: 15 i 25 mm. Na wszystkich prętach zbrojeniowych wykonano powłoki cynkowe jednakowej grubości wynoszącej  $160 \mu\text{m}$ . Elementy próbne eksponowano przez 2,5 roku w środowisku wody morskiej. Uśredniony ubytek cynku w funkcji stężenia chlorków w stosunku do masy cementu w betonie przedstawiono w formie wykresu na rysunku 8a. Natomiast fotografie fragmentów ocynkowanych prętów wyjętych po zakończeniu badań z betonu o różnej zawartości chlorków zamieszczono na rysunku 8b.

Wyniki badań [10] potwierdziły bardzo wysoką wartość graniczną zawartości chlorków, którą oszacowano na poziomie 1,5% w stosunku do masy cementu w betonie – por. rysunek 8a. Jak wynika z wykresu na rysunku 8a, przekroczenie tego stężenia powoduje gwałtowny wzrost szybkości korozji zbrojenia w betonie. Zbliżony zakres stężenia granicznego chlorków (1–2%) ustalono w pracy [16]. Natomiast w innych badaniach [18, 15], nie definiując liczbowo stężenia granicznego podano, że stężenie chlorków inicjujące korozję zbrojenia ocynkowanego jest co najmniej  $2,5 \times$  [18], a nawet  $4\text{--}5 \times$  [15] wyższe od granicznego stężenia chlorków podawanego dla stali nieocynkowanej. Na znaczny rozrzut podawanych wyżej wyników mają wpływ przede wszystkim skład betonu (rodzaj

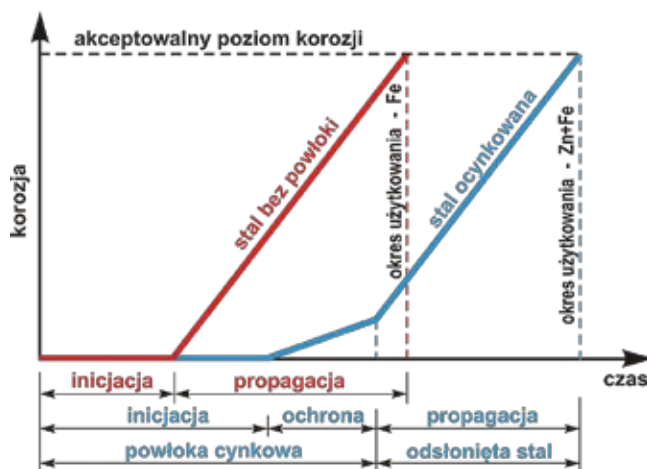
**Rys. 9.** Porównanie modeli okresu użytkowania konstrukcji żelbetowej wykonanej ze stali ocynkowanej i nieocynkowanej [18, 17]

W przypadku ocynkowanego zbrojenia w betonie wyróżnia się trzy etapy degradacji żelbetu: inicjację, ochronę i propagację [18, 17] – rysunek 9. Jak można zauważyć, na wykresie modeli okresu użytkowania konstrukcji żelbetowej ze stalą ocynkowaną, etap 1 – czyli czas inicjacji korozji na powłoce cynkowej jest dłuższy niż w przypadku stali bez powłoki. Wynika to po pierwsze z faktu, że symptomy rozwoju korozji cynku ujawniają się, gdy proces karbonatyzacji otulenia neutralizuje ciecz porową, zmniejszając wartość  $pH$  poniżej 11,4 (por. rys. 5). W przypadku stali bez powłoki cynkowej korozja zbrojenia następuje już na poziomie  $pH = 11,8$  [12]. Po drugie, powłoka cynkowa ulega degradacji korozyjnej przy ponad dwukrotnie wyższym stężeniu granicznym chlorków w betonie, niż niezabezpieczone powłokowo zbrojenie.

wystawionym na działanie mgły solnej). Ponadto produkty korozji cynku mają mniejszą objętość, niż produkty korozji żelaza, dlatego też na etapie ochrony zbrojenia otulenie betonowe zasadniczo nie ulega widocznym uszkodzeniom w wyniku pojawiających się naprężeń rozciągających. Tak więc do końca etapu 2 stal zbrojeniowa, pomimo korozji powłoki cynkowej pozostaje nieuszkodzona. Zgodnie z Eurokodem 2 [N6] oznacza to, że miarą trwałości konstrukcji żelbetowej z ocynkowanym zbrojeniem jest suma dwóch pierwszych etapów degradacji: inicjacji i ochrony (zbrojenia) – por. rysunek 9.

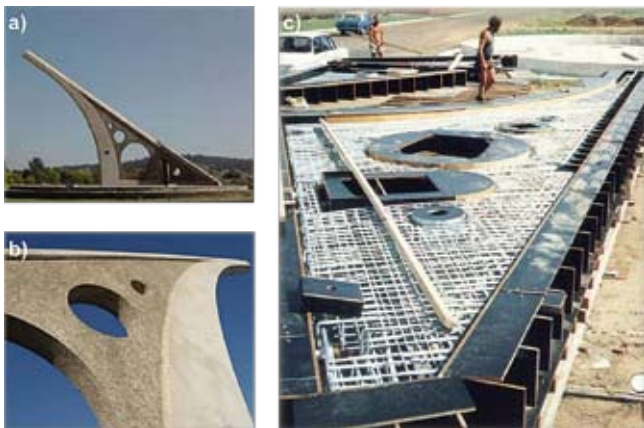
**Rys. 10.** Największy na świecie zegar słoneczny – Australia: a) widok całej konstrukcji, b) widok z dołu, c) ocynkowane zbrojenie w deskowaniu; [M4]

Ciekawym przykładem zastosowania ocynkowanego zbrojenia w konstrukcji betonowej jest największy na świecie zegar słoneczny w Singleton (Australia) – rysunek 10.

Konstrukcja została wzniesiona w 1988 r. z okazji obchodów 200-lecia Australii. Zegar słoneczny ma 14,6 m długości i 7,92 m wysokości. Do jego wykonania zużyto 30 ton betonu oraz 2,5 km ocynkowanej stali zbrojeniowej [M4]. Innym przykładem zastosowania ocynkowanego zbrojenia są żelbetowe okładziny oceanicznych wylotów kanałów ściekowych w Sydney – rysunek 11. Wydrążono trzy tunele głębinyne (North Head, Bondi i Malabar) wzdłuż nadmorskich klifów i dna morskiego na odległość 3 km od lądu. Wewnętrzne okładziny tych tuneli (kanałów) wykonano z prefabrykatów i betonu monolitycznego, w obu przypadkach zbrojonych stalą ocynkowaną [M4].

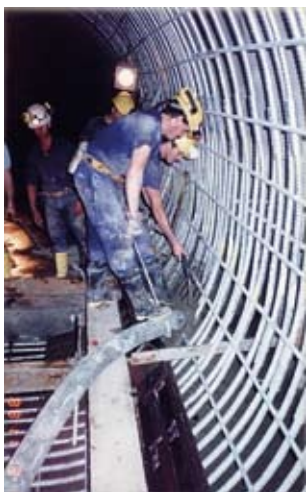
**Rys. 11.** Głębinyne oceaniczne wyloty kanałów ściekowych w Sydney zbrojone ocynkowanymi prętami [M4]
