Szacowanie wytrzymałości na ściskanie betonu elementów wykonanych na budowie

Dr inż. Krzysztof Pogan

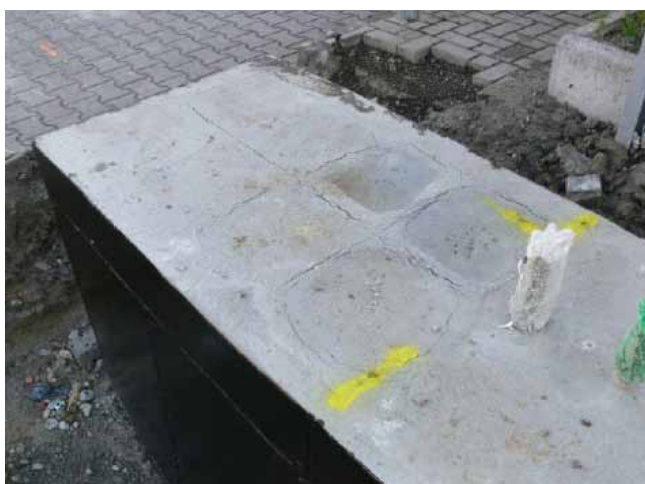
Rys. 1. Widok fundamentu z wyraźnymi rysami na powierzchni górnej

powierzchni betonu na powierzchniach poziomych fundamentów żelbetowych – powierzchnie górne fundamentów (rys. 1 i 2), a także odsadzki (rys. 3 i 4). Na uwagę zasługują również pęknięcia występujące w bliskim sąsiedztwie kotew stalowych osadzonych w fundamentach (rys. 5).

na powierzchniach poziomych fundamentów mają swoją przyczynę w warunkach dojrzewania betonu – wysoka temperatura otoczenia, niedostateczna pielęgnacja, a także, na co wskazują obniżenia poziomu – charakterystyczne wklęsnięcia powierzchni, prawdopodobnie wynikające ze zbyt dużej ilości wody w mieszance betonowej.

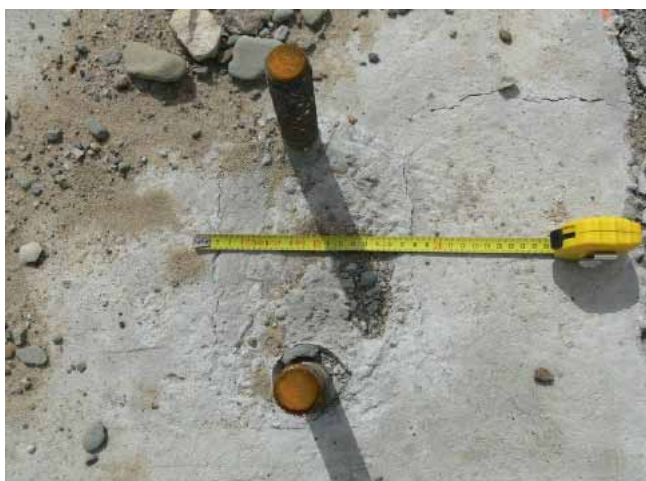
Rys. 5. Widoczne rysy na powierzchni fundamentu betonowego w okolicy kotew stalowych

Występujące pęknięcia betonu, odzwierciedlające rysunek zbrojenia, wskazują nie tylko na osłabienie struktury samego betonu, ale również na zmniejszenie przyczepności prętów zbrojeniowych do betonu, dotyczy to również stalowych kotew. Jest to wynikiem wysokiej temperatury otoczenia podczas betonowania i pierwszej fazy dojrzewania betonu, co w połączeniu z niewystarczającą pielęgnacją oraz

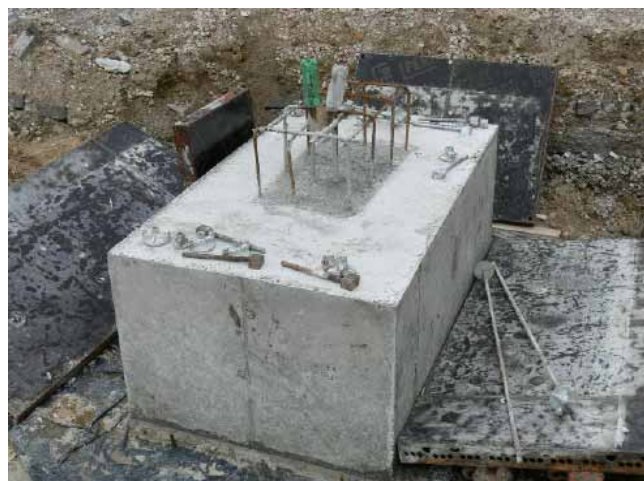
Rys. 7. Fundament betonowy po rozszalowaniu pozostawiony bez dalszej pielęgnacji

Zaobserwowano, że niektóre fundamenty po rozdeskowaniu, w trzecim dniu od betonowania, pozostawione zostały bez odpowiedniej ochrony przed przesychnaniem i pozbawione były odpowiedniej pielęgnacji (rys. 7 i 8).

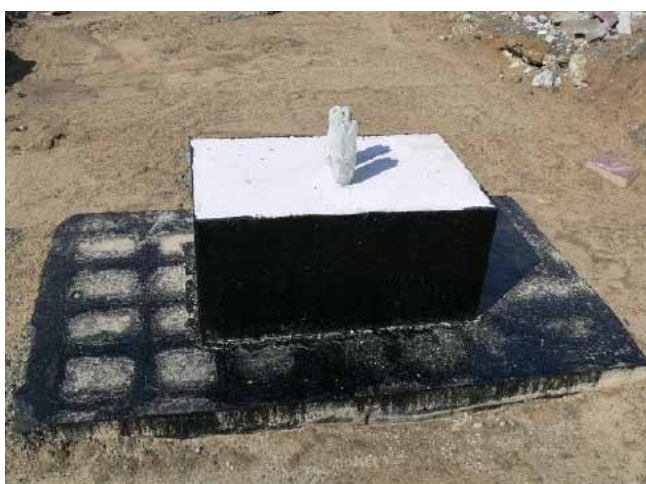
Rys. 6. Rysunek spękań fundamentu betonowego przykryty warstwą bitumicznego zabezpieczenia powierzchniowego

Na części fundamentów nałożono już izolację bitumiczną, również na powierzchniach poziomych – odsadzki, gdzie występują spękania (rys. 6).

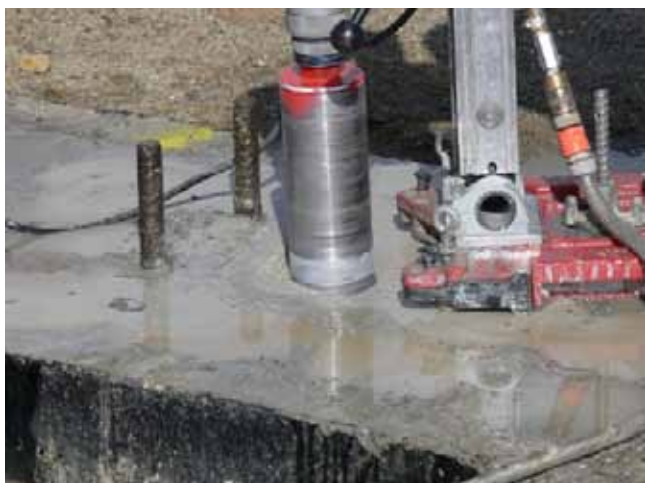
Rys. 9. Wykonywanie odwiertu w fundamencie betonowym w celu pobrania próbek do badań wytrzymałości na ściskanie

Dla oceny betonu fundamentów wykonano odwierty koronką diamentową o średnicy zewnętrznej 102 mm i w ten sposób pobrano z wytypowanych fundamentów próbki (rys. 9 i 10) przeznaczone do określenia wytrzymałości na

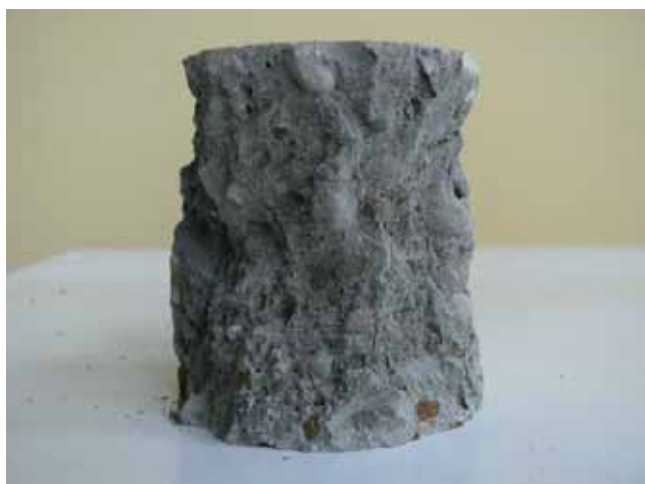
Rys. 12. Próbką betonu po wykonaniu badania wytrzymałości na ściskanie

Obserwując przełom próbki po zniszczeniu podczas bezpośredniej próby ściskania (rys. 12), można zauważyć wysuszoną strukturę betonu, łatwe odspajanie się ziaren kruszywa od matrycy cementowej, co świadczy o niskiej przyczepności i słabej współpracy między poszczególnymi fazami. Należy także zwrócić uwagę na stosunkowo małą zawartość kruszywa grubego w stosie okruchowym.

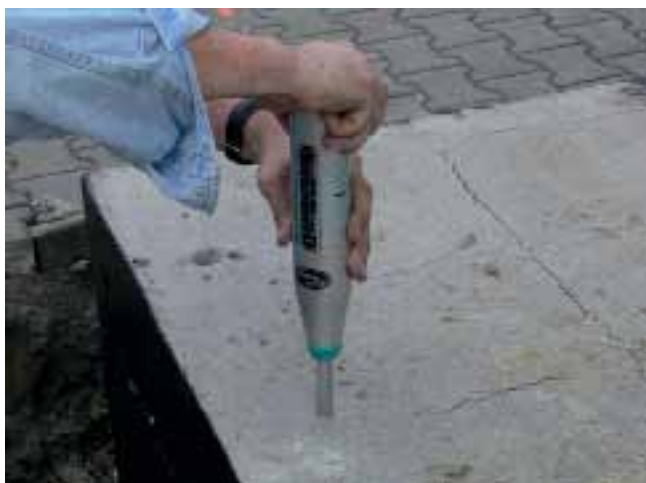
Rys. 13. Badanie nieniszczące młotkiem Schmidta – pomiar liczby odbicia na powierzchni fundamentu betonowego

Dodatkowo dokonano pomiaru liczby odbicia młotkiem Schmidta dla wybranych fundamentów w celu oszacowania metodą nieniszcząca wytrzymałości na ściskanie (zgodnie z normą PN-EN 12504-2) [8], por. rysunek 13. Do bezpośredniego ściskania przeznaczono próbki o średnicy 94,2 mm i stosunku średnicy do wysokości 1,0 z pobranych odwiertów, po dwie z górnej powierzchni i po dwie z warstwy głębszej (na poziomie 12–25 cm od powierzchni górnej fundamentu) z dwóch wytypowanych fundamentów (rys. 11). Podczas próby ściskania bezpośredniego wykonano także pomiar liczby odbicia młotkiem Schmidta aby wyznaczyć zależność między wytrzymałością na ściskanie i liczbą odbicia, tzw. skalowanie młotka Schmidta (zgodnie z Instrukcją ITB nr 210) – por. rysunek 14.
