# Analiza parametryczna wpływu właściwości materiału zasypowego na nośność sklepień ceglanych

Dr inż. Piotr Krajewski, dr inż. Łukasz Hojdys, Politechnika Krakowska

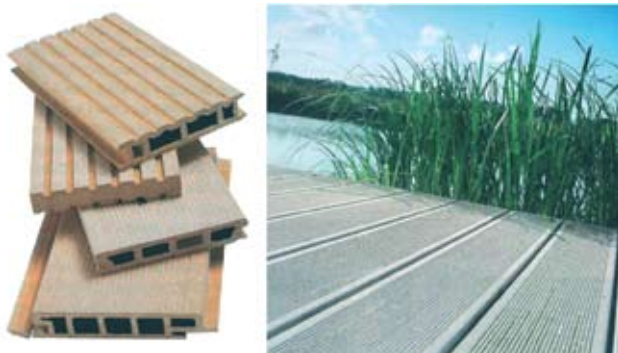
**Rys. 7.** Deski pomostowe z WPC Wood Polymer Composites [6]

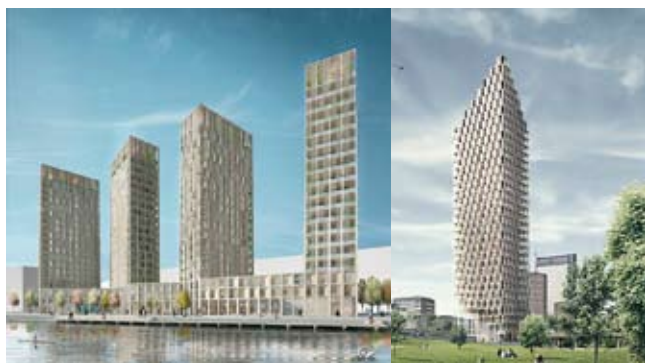
**Rys. 8.** Śmiałe projekty na bazie technologii drewna klejono-warstwowo (budynki 20 i 32 kondygnacyjne) [7]

Przykładem niesamowitego rozmachu i najświeższym marzeniem architektów jest realizacja w Sztokholmie czterech 20-kondygnacyjnych apartamentowców o powierzchni 25 tysięcy m<sup>2</sup> oraz projekt 32-kondygnacyjnego energooszczędnego biurowca z materiałów powstałych na bazie drewna, który planowany jest na rok 2023 (rys. 8).

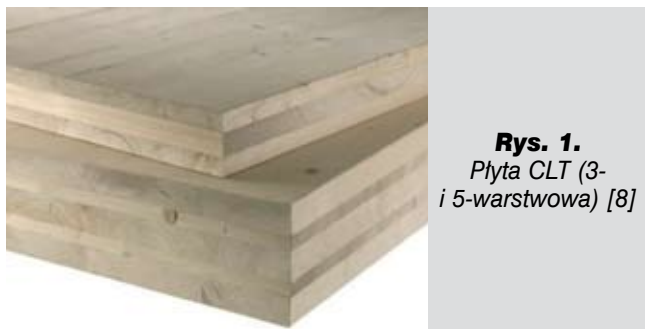
**Rys. 1.** Płyta CLT (3- i 5-warstwowa) [8]

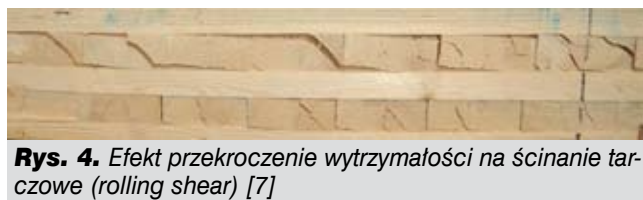
**Rys. 4.** Efekt przekroczenia wytrzymałości na ścinanie tarczowe (rolling shear) [7]

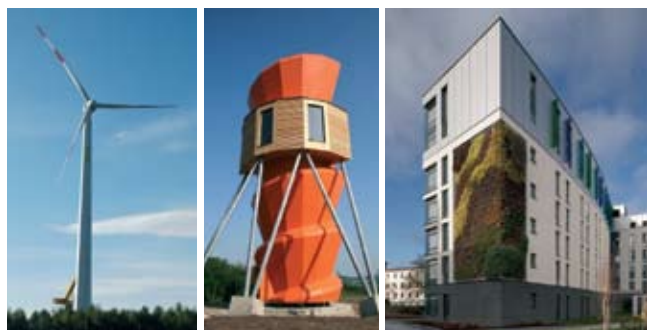
**Rys. 7.** Przykłady nietypowych obiektów o konstrukcji z płyt z CLT, od lewej: turbiny wiatrowe (Niemcy), Snail Shell Tower (Austria), budynek Uniwersytetu Anglii Wschodniej (Wielka Brytania) [9]

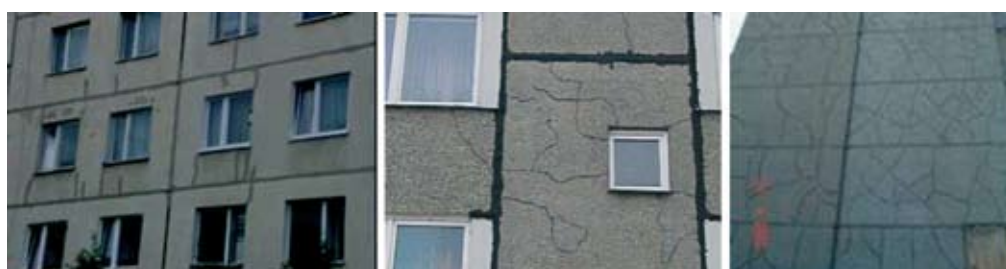
**Rys. 11.**

Przykłady charakterystycznych zarysowań w warstwie fakturowej

Wady wykonawcze w połączeniach warstwy fakturowej z warstwą nośną elementów ściennych zilustrowane na rysunkach 9 i 10 oraz ich skutki w postaci uszkodzenia warstwy fakturowej (rys. 11) zostały przedstawione szczegółowo m.in. w pracy [12]. Wady te są „zakryte” i bardzo trudne do identyfikacji.

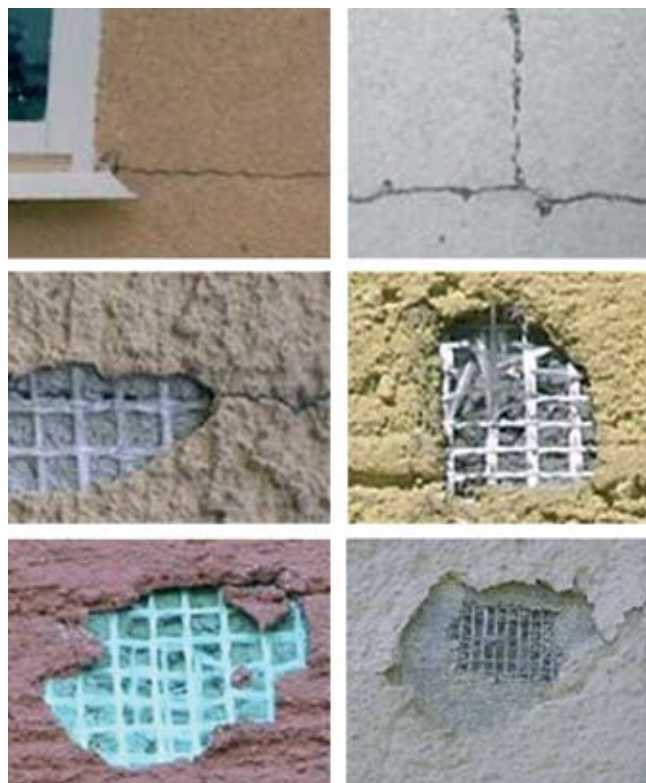
**Rys. 14.** Zarysowania i destrukcja wyprawy tynkarskiej i klejowej warstwy zbrojonej

uszkodzenia elewacji budynków występujące już po kilkuletniej eksploatacji: zarysowania i destrukcja wyprawy tynkarskiej i zbrojonej warstwy klejowej (rys. 14), rozwój korozji biologicznej oraz sporadycznie występujące oderwanie całego ocieplenia (rys. 15).

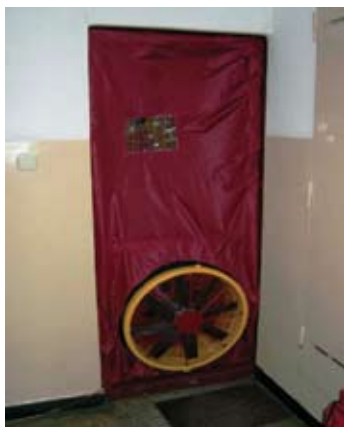
**Rys. 1.** Zestaw drzwi nawiewnych Blowerdoor z kontrolerem Retrotec 3000 w lokalu 1

W celu oceny rzeczywistej szczelności obudowy w budynkach wielkopłytyowych przeprowadzono pilotażowe badania w dwóch lokalach mieszkalnych w budynkach wykonanych w systemie W-70. Do badań wykorzystano drzwi nawiewne Blowerdoor (rys. 1) z kontrolerem cyfrowym Retrotec 3000 oraz oprogramowanie do analizy wyników badań FanTestic.

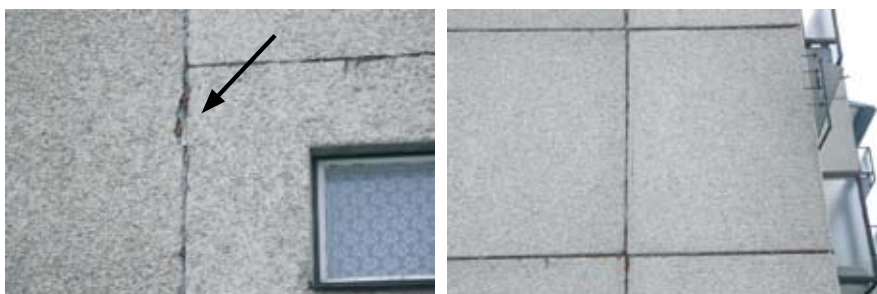
**Rys. 5.** Złącze systemowe w budynku nr 1 – widok od strony zewnętrznej

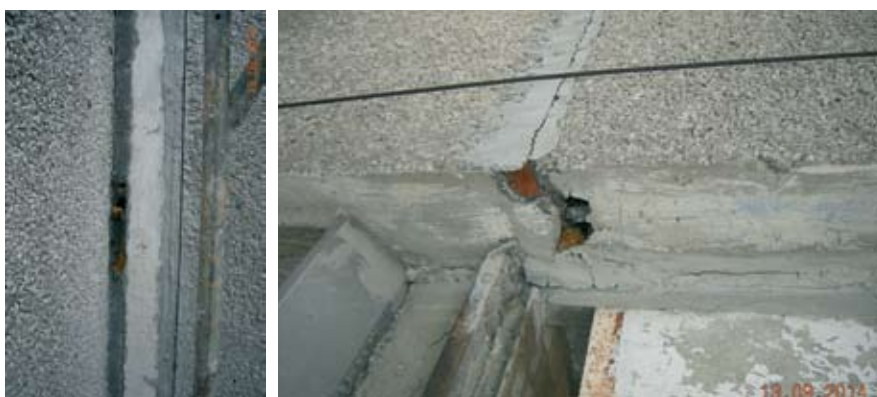
**Rys. 8.** Widok złączy systemowych – nieszczelności w miejscach przebiegu złącza

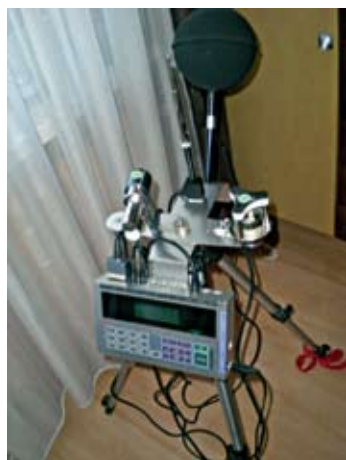
**Rys. 2.** Cyfrowy miernik klimatu BABUC – pomiar w mieszkaniu na 7 piętrze

W jednym z lokali mieszkalnych analizowanego budynku wykonano rzeczywiste badania warunków mikroklimatu. Badania przeprowadzono przy użyciu cyfrowego miernika BABUC (rys. 2), a otrzymane wyniki zostały przetworzone za pomocą program InfoGap pozwalającego na wyznaczenie wartości wskaźników PMV oraz PPD. Badania zostały przeprowadzone w lokalu mieszkalnym na siódmym piętrze analizowanego budynku

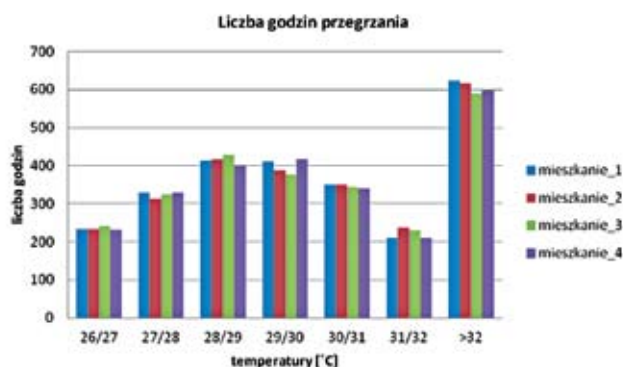
**Rys. 5.** Liczba godzin przegrzania w budynku po termomodernizacji – mieszkania piętro siódme

Przeprowadzone analizy budynku po termomodernizacji wykazały, że temperatury wewnątrz w symulowanym okresie znacznie przekraczają maksymalne wartości temperatury (25°C) – rysunek 5.

Maksymalna temperatura na tym etapie symulacji wynosiła 35,80°C, a wartość wskaźnika PMV wynosiła ok. 3. Liczba godzin przegrzania w analizowanym okresie czasu w mieszkaniu nr 2 wynosiła 2553 godzin, a w mieszkaniu nr 4 wynosiła 2526 godzin.

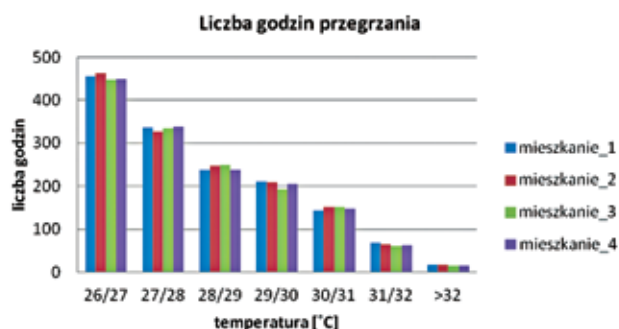
**Rys. 6.** Liczba godzin przegrzania w budynku po termomodernizacji z zastosowaniem zacięń – mieszkania piętro siódme

W celu ograniczenia wysokich temperatur w symulacjach zastosowano ruchome poziome żaluzje wewnętrzne oraz zacięcie zewnętrzne w postaci stałych żaluzji poziomych umieszczonych na wysokości 1,0 m od górnej krawędzi okna. Zastosowanie tego typu osłon przeciwsłonecznych spowodowało redukcję godzin przegrzania w analizowanych mieszkaniach rysunku 6.

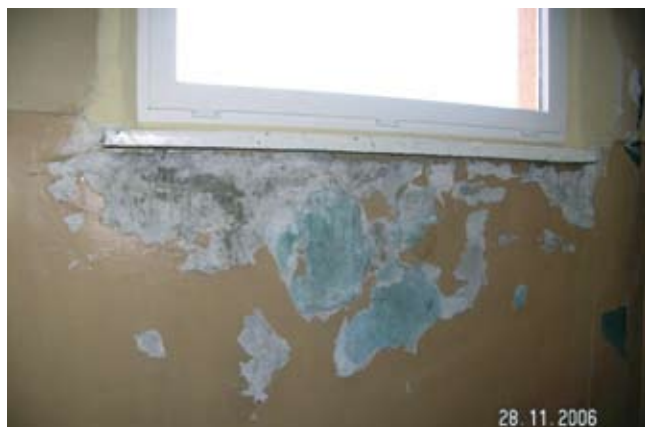
**Rys. 5a.** Złuszczenia farby i zawilgocenia tynku ściany w obrębie parapetu w budynku po wadliwym dociepleniu ścian zewnętrznych

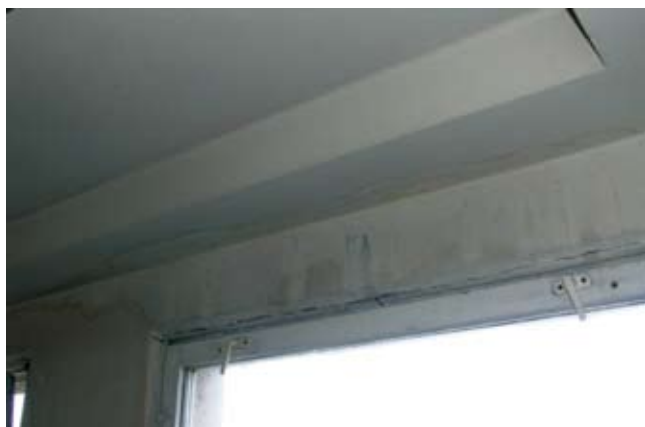
**Rys. 5b.** Zawilgocenia tynku w obszarze nadproża okiennego w obrębie złącza stropodachu w budynku, po dociepleniu ścian zewnętrznych

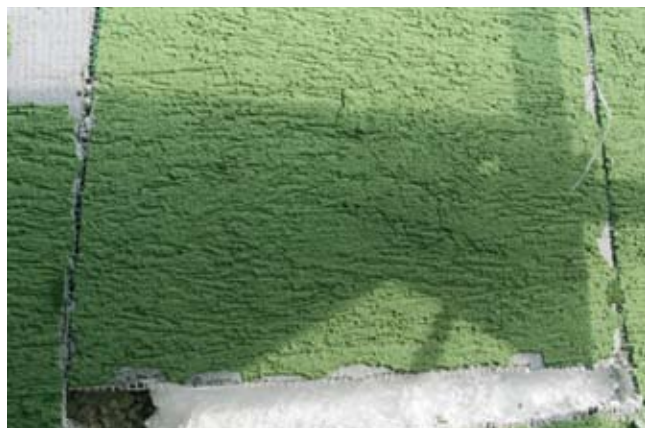
**Rys. 6a.** Uszkodzenie warstwy fakturowej i zbrojącej na skutek wadliwego wykonania docieplenia w obszarze złącza ZWO-ZWO-S

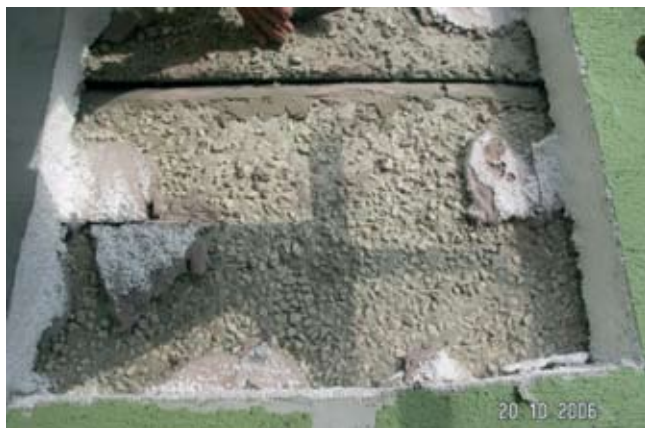
**Rys. 6b.** Odsonięcie warstwy docieplenia w obszarze złącza ZWO-ZWO-S

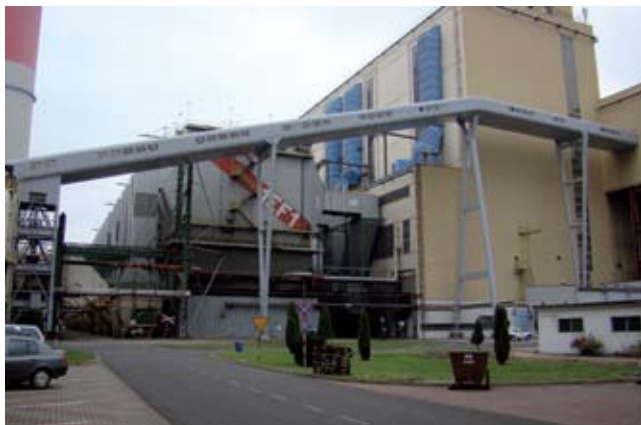
**Rys. 3.** Widok ogólny galerii nawęglania

zmiany schematu statycznego była redystrybucja sił przekrojowych oraz ograniczenie ugięć. Schemat galerii wg stanu pierwotnego i aktualnego pokazano odpowiednio na górnym i dolnym rysunku 2, na którym naniesiono wszystkie zinwentaryzowane podpory. Widok ogólny aktualnego stanu galerii nawęglania przedstawiono na rysunku 3.

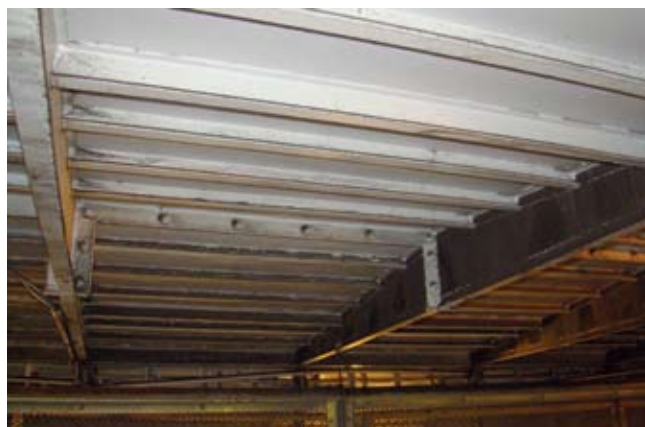
**Rys. 4.** Widok od wewnątrz na dach galerii transportowej

Poszycie galerii zaprojektowano z blachy o grubości  $t = 4$  mm, uźebrowanej podłużnicami z teowników T 50x50x6 i dwuteowników walcowanych IPN 100 (rys. 4) – ściany boczne lub IPN 80 – dach i dno o zmiennym rozstawie. Żebra poprzeczne (wręgi) pośrednie zaprojektowano w rozstawie co 1500 mm, w formie ram

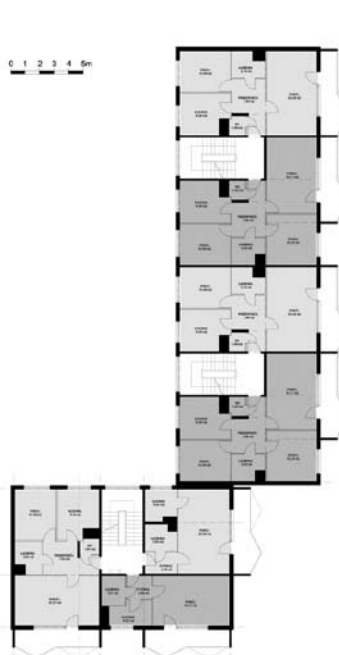
**Rys. 5.** Rzut kondygnacji powtarzalnej budynku segmentowo-klatkowego – sytuacja obecna (dokumentacja [3])

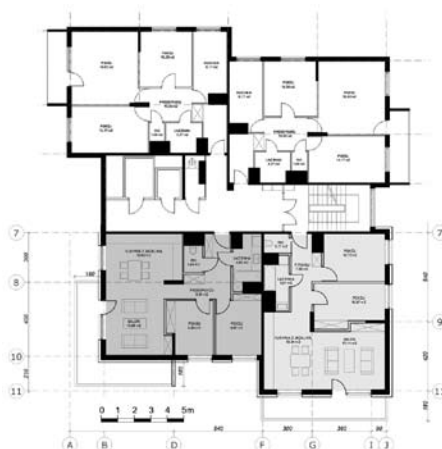
**Rys. 7.** Rzut kondygnacji powtarzalnej budynku typu punktowiec – sytuacja obecna, górą rysunku (dokumentacja [3]); propozycja rewitalizacji wariant: II-65 m<sup>2</sup>, dół rysunku (opracowanie zespołu)

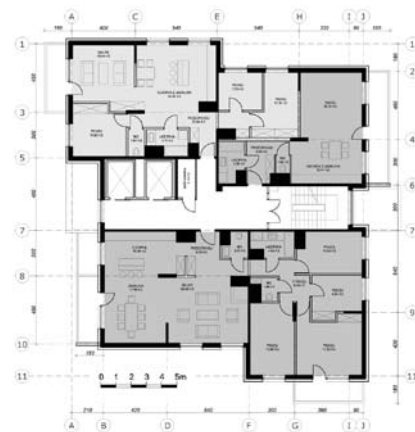
**Rys. 8.** Rzut kondygnacji powtarzalnej budynku typu punktowiec – propozycja rewitalizacji warianty: I-45 m<sup>2</sup>, III-85 m<sup>2</sup>, IV-130 m<sup>2</sup> (opracowanie zespołu)

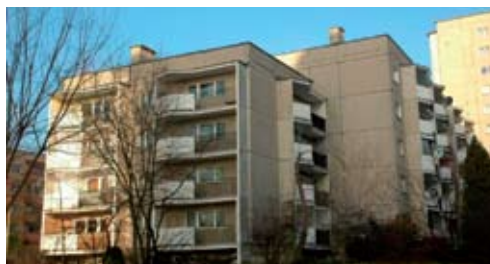
**Rys. 9.** Budynek segmentowo-klatkowy – stan obecny (fot. archiwum zespołu)

Budynek segmentowo-klatkowy (niska zabudowa 4- i 5-kondygnacyjna – rysunek 9) jest usytuowany na rzucie zbliżonym do litery „L”. Większość przeszkleń jest skierowana na wschód oraz zachód, a także na południe. Z dwóch ścian od strony północnej, tylko jedna z nich ma otwory okienne. Okien brak także na elewacji zachodniej krótszej części budynku. Na elewacjach północnej oraz zachodniej znajdują się tylko otwory okienne od mieszkań oraz klatek schodowych w dość

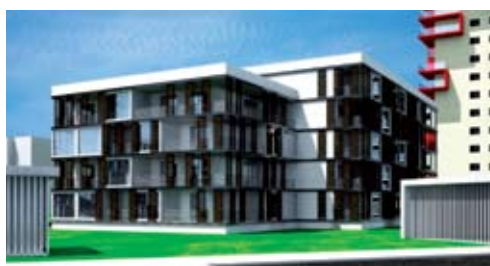
**Rys. 10.** Budynek segmentowo-klatkowy – propozycja rewitalizacji (wizualizacja: oprac. zespołu)

Zaproponowane elewacje budynku segmentowo-klatkowego w koncepcji projektu ukształtowano na zasadzie przenikających się poziomych i pionowych kierunków (rys. 10). Poziome podziały tworzą widoczne fronty płyt balkonowych oraz biegnące wzdłuż nich szklane balustrady. Podziały te konkurują z elementami przesuwanych żaluzji drewnianych tworzących nowy front fasady z widocznymi w drugim planie nieznacznie przekształconymi oknami pierwotnej elewacji. Te dwa kontrastujące kierunki łączą przeszklone fronty wysuniętych prostokątów. Drewniane żaluzje mogą pełnić funkcję przesuwanych elementów zacieniających bądź w wersji stałej
