Ocena agresywności środowiska w zamkniętych żelbetowych obiektach gospodarki ściekowej

Mgr inż. Tomasz Szczepański, Diagnostyka budowli TS Tomasz Szczepański,
prof. dr hab. inż. Anna Halicka, Politechnika Lubelska

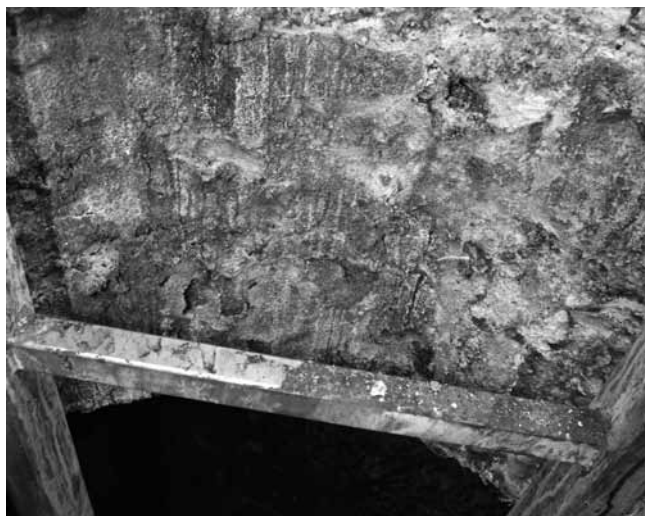
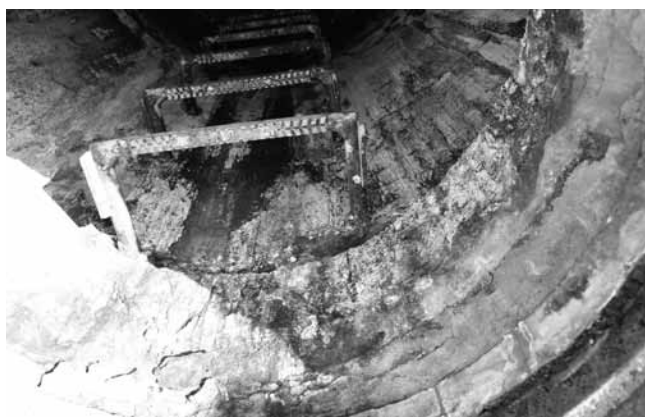
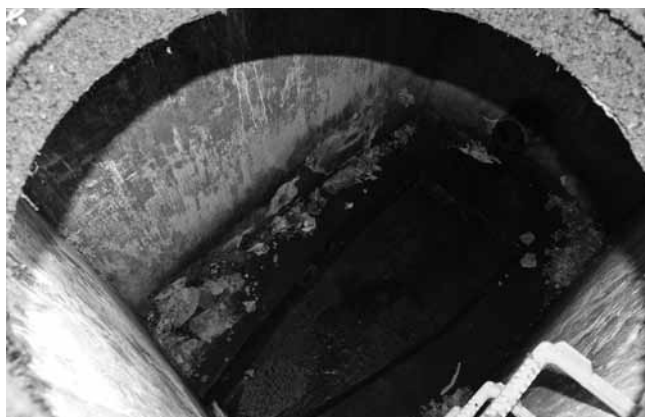
Rys. 1. Destrukcja napraw powierzchniowych komór rozprężnych (obiekty nr 1) w dwa lata po wykonaniu

warstwy mineralnego materiału naprawczego łuszczyły się, lokalnie były odspojone, a lokalnie występowały ich ubytki. W kanałach (obiekty nr 2), gdzie nie było wypraw i powłok ochronnych, powierzchniowa warstwa betonu ponad lustrem ścieków o grubości około 30–40 mm była bardzo słaba i „miękką”, łatwo odspajała się pod uderzeniem młotka. Na ścianach występowały obszary ubytków otuliny zbrojenia, a odsłonięte zbrojenie wykazywało oznaki silnej korozji. Beton na stropach kanałów był porowaty, występowały „wżery” korozyjne, miejscami widoczne były ciemne nacieki i żółtawe wykwity. Na znacznej powierzchni występowały ubytki otuliny, a odsłonięte zbrojenie było silnie skorodowane (pręty dawały się łatwo wyłamywać z konstrukcji, a niektóre wyłamały się samoczynnie i zwiślały z konstrukcji). Komora rozdziału ścieków (obiekt nr 3) została zaprojektowana i wykonana z uwzględnieniem jedynie ochrony materiałowo-strukturalnej, czyli bez zastosowania powłok ochronnych. Po około 10 latach eksploatacji na ścianach i stropie

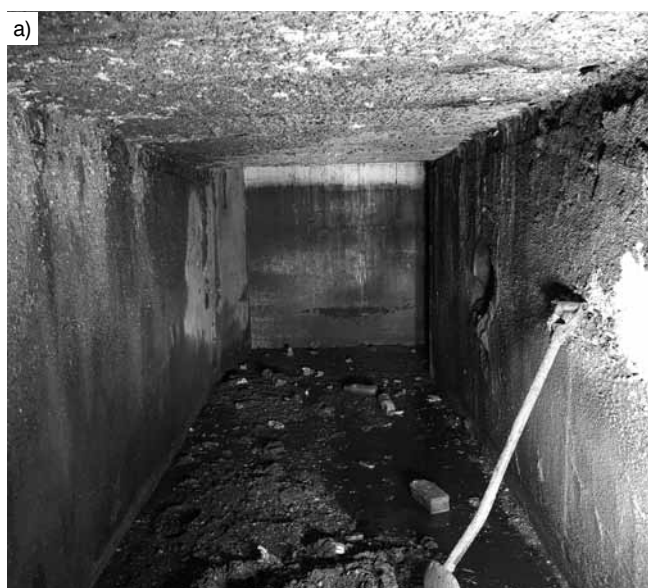
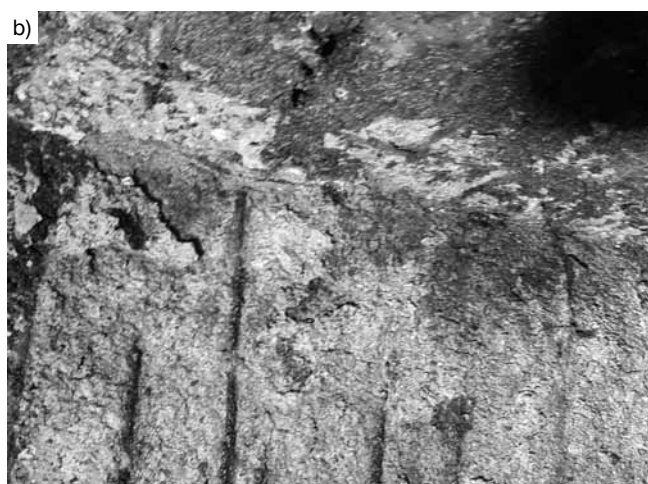
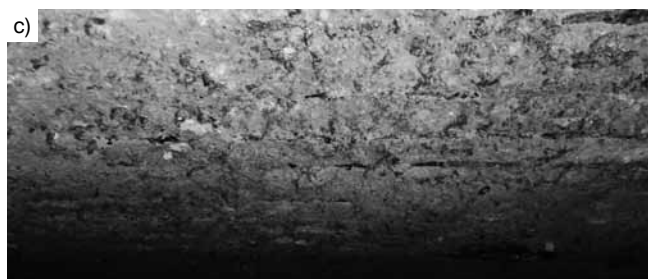
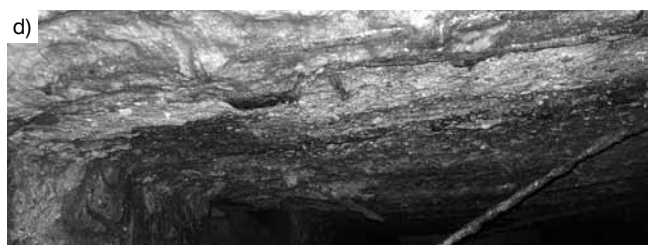
Rys. 2. Destrakcja kanałów ściekowych (obiekty nr 2) po 35 latach użytkowania: a) widok ogólny, b) destrukcja otuliny betonowej ścian i odsłonięte skorodowane zbrojenie, c) degradacja betonu stropu z odsłoniętym zbrojeniem, d) wyłamujące się samoczynnie zbrojenie stropu

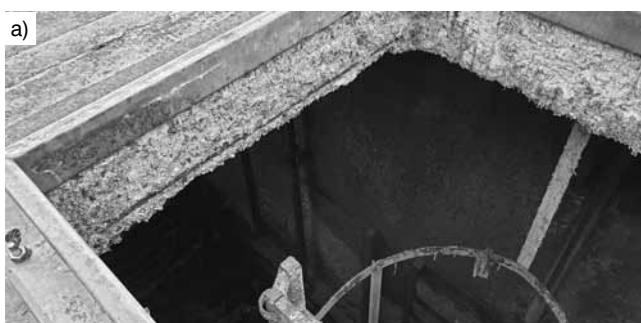
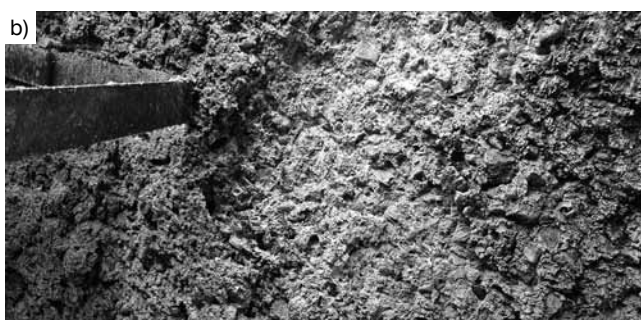
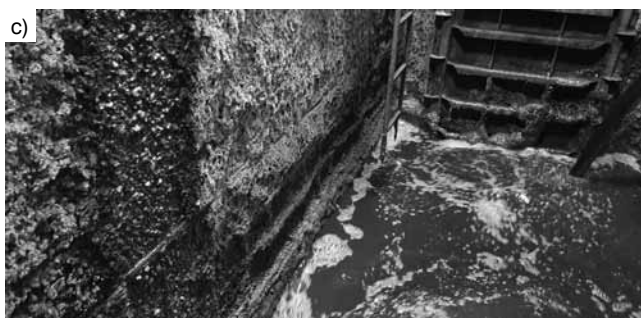
Rys. 3. Destrakcja komory rozdziału ścieków (obiekt nr 3) po około 10 latach użytkowania: a) wejście do komory – korozja betonu z odsłoniętym zbrojeniem, b) powierzchnia betonu pokryta produktami korozji, c) destrukcja ściany i widocznymi głębokimi wżerami w betonie w dolnej części i skorodowanym zbrojeniem

stwierdzono ubytki betonu o głębokości 20–30 mm oraz odsłonięte kruszywo grube. Na powierzchni zalegała mazista substancja, będąca efektem korozji betonu. Przy wejściu do komory odsłonięte pręty zbrojeniowe były skorodowane, a ubytki wynosiły co najmniej 30% pierwotnego przekroju. Dodatkowo w dolnej części ściany, na głębokości około 5 m, odkryto wżery korozyjne w betonie o głębokości do 100 mm i całkowite zniszczenie wielu prętów zbrojeniowych w tym obszarze. Intensyfikacja procesów wynikała

stąd, że do czynników destrukcyjnych, charakterystycznych dla strefy nadściekowej, dołączyło silne falowanie ścieków. Spowodowało ono wymywanie produktów reakcji chemicznych i odsłanianie kolejnych głębszych warstwy betonu. Komora defosfatacji bioreaktora (obiekt nr 4) została zabezpieczona podstawową powłoką ochronną z modyfikowanych żywic epoksydowych. Po około 10 latach eksploatacji w strefie nadściekowej (stanowiącej tylko 9% powierzchni ściany) nastąpiło przeniknięcie czynników korozyjnych

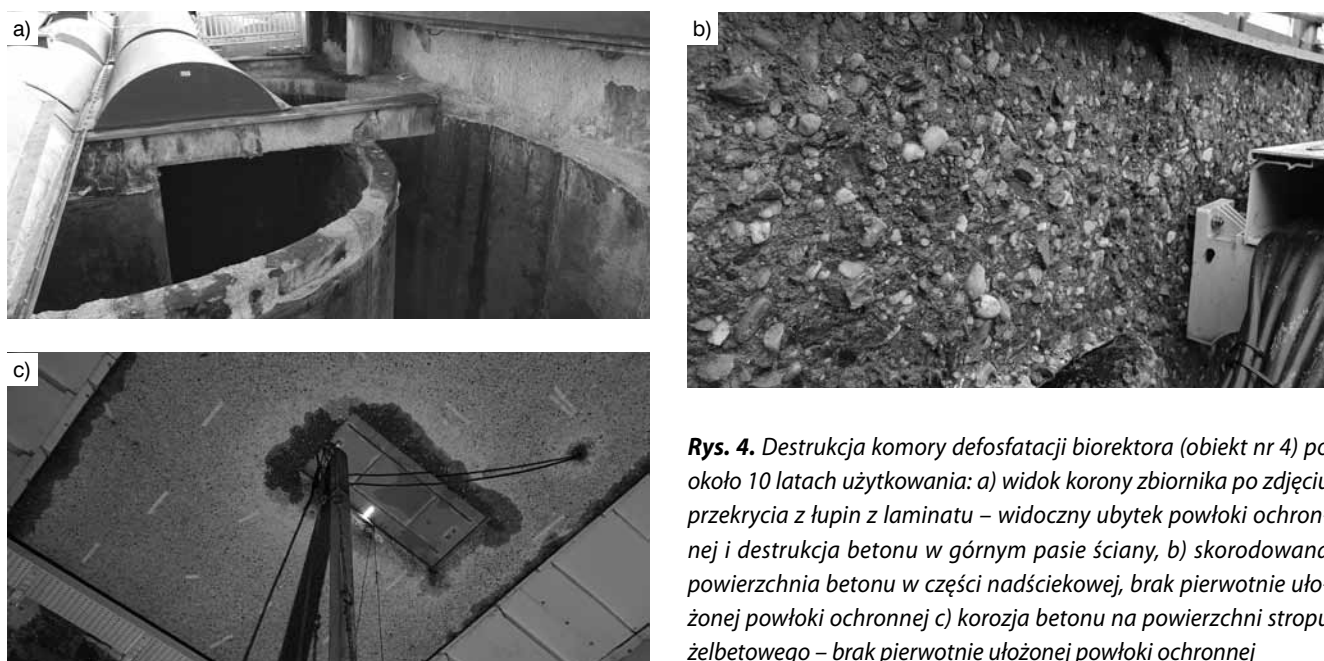
Rys. 4. Destrukcja komory defosfatacji bioreaktora (obiekt nr 4) po około 10 latach użytkowania: a) widok korony zbiornika po zdjęciu przekrycia z łupin z laminatu – widoczny ubytek powłoki ochronnej i destrukcja betonu w górnym pasie ściany, b) skorodowana powierzchnia betonu w części nadściekowej, brak pierwotnie ułożonej powłoki ochronnej c) korozja betonu na powierzchni stropu żelbetowego – brak pierwotnie ułożonej powłoki ochronnej

przez powłokę ochronną, następnie korozja betonu spowodowała odspojenie się powłoki (w tej strefie obecnie nie ma śladów powłoki, podczas gdy poniżej linii ścieków powłoka jest w dobrym stanie). Odslonięty beton uległ korozji na głębokość około 30–50 mm.
