# Zakotwienia w dźwigarach kablobetonowych KBO, KBOS i KBS

prof. dr hab. inż. Jacek Hulimka, Politechnika Śląska

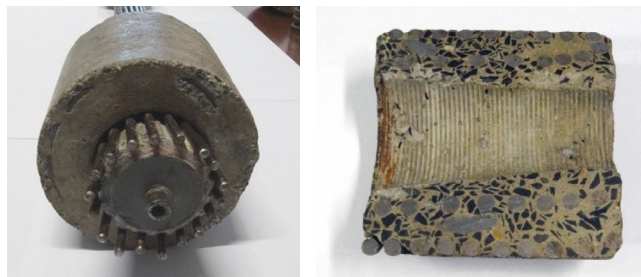
Rys. 2. Widok i przekrój zakotwienia z betonu (żelbetu)

Szczegóły zakotwienia z betonu (żelbetu) pokazano na rysunku 2, a przykład żelbetowego bloku kotwiącego z betonowym stożkiem kotwiącym, wbetonowanego w podporowy odcinek dźwigara – na rysunku 3. Rozwiązanie takie nie

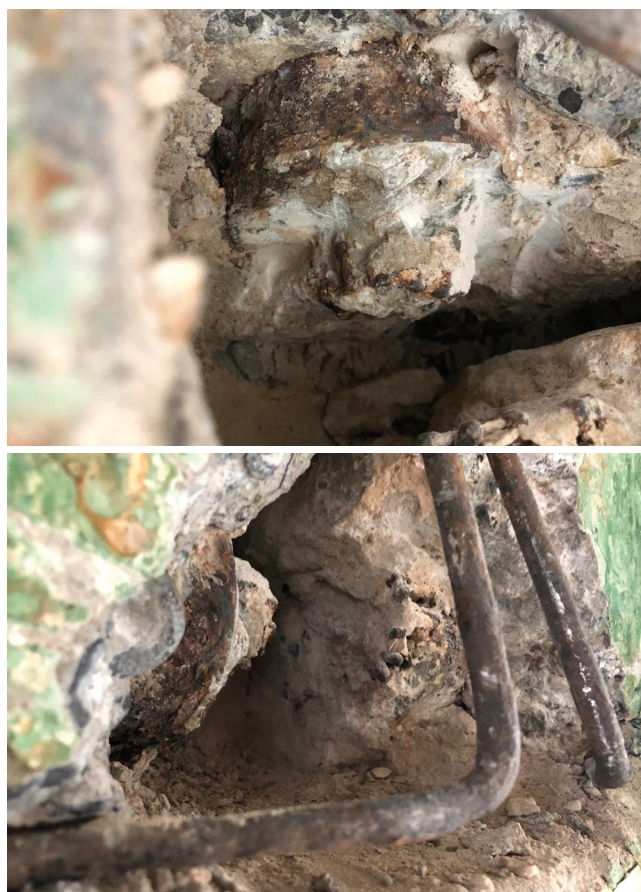
Rys. 3. Przykład żelbetowego bloku kotwiącego widocznego w odkrywcę

wymagało stosowania dodatkowego obetonowania ochronnego, bowiem elementy kotwiące były osłonięte betonem konstrukcyjnym.

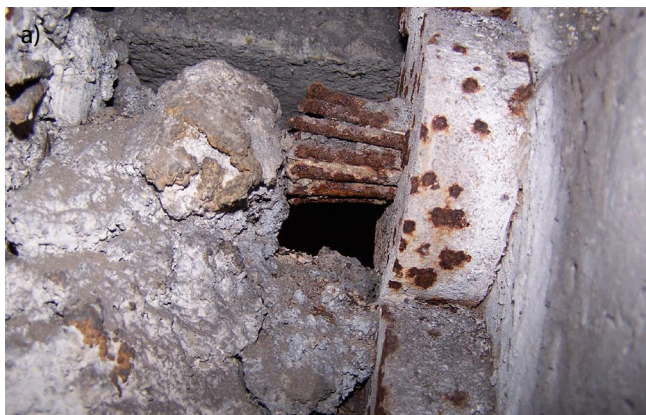
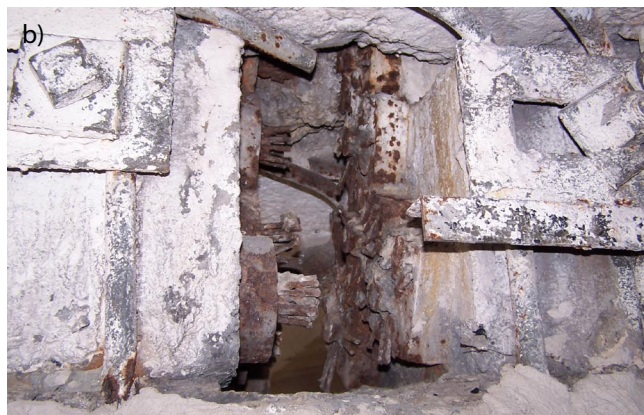
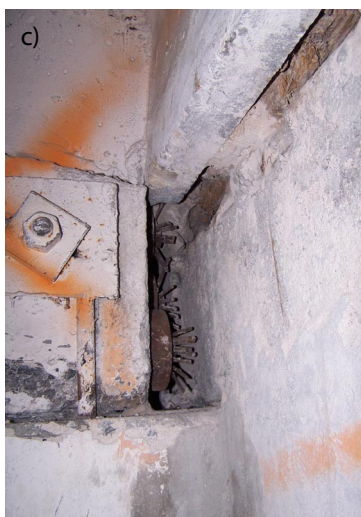
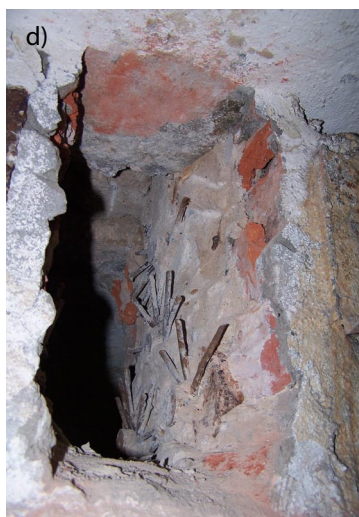
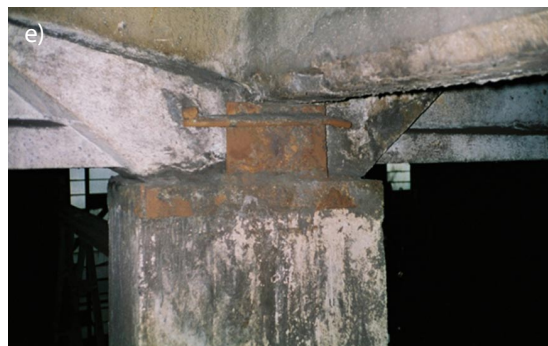
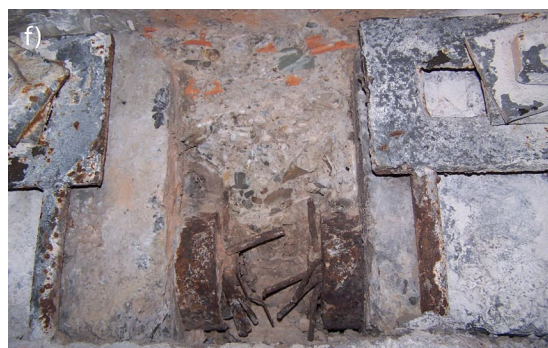
**Rys. 5.** Wybrane problemy w zakresie obetonowania bloków kotwiących: a) bardzo słaby beton, b, c) brak obetonowania, d) nasiąkliwy beton z kawałkami cegieł, e) szczelne obudowanie blachami, f) wspólne obetonowanie bloków kotwiących sąsiadujących dźwigarów

Specyficznym błędem wykonawczym, spotykanym dość często w praktyce, było wykonanie wspólnego obetonowania stref zakotwień sąsiadujących ze sobą dźwigarów, pokazane na rysunku 5f. Sytuacja taka najczęściej dotyczyła doprężanych „na górze” dźwigarów o długości co najmniej 30 m, w których obetonowanie stref zakotwień wykonywano po wbudowaniu elementów. Teoretycznie każda ze stref zakotwień powinna być obetonowana osobno, z pozostawieniem szczeliny pomiędzy dźwigarami. W praktyce wykonawcy ułatwiali sobie życie, wykonując wspólne obetonowania – co czasem było nie do uniknięcia wobec pozostawiania zbyt długich końcówek kabli, uniemożliwiających wydzielenie dwóch odrębnych obetonowań. Opisana sytuacja skutkowała silnym porysowaniem betonu ochronnego wskutek zmian termicznych oraz ugięć dźwigarów.

Jak widać, głównym problemem technicznym zakotwień było ich narażenie na działania czynników korozyjnych w warunkach niedostatecznego zabezpieczenia powierzchniowego, a nawet jego braku. W efekcie powyższego podstawową, powszechnie stwierdzaną wadą była i wciąż jest korozja elementów kotwiących i zewnętrznych końcówek kabli sprężających. Zasięg i intensywność uszkodzeń korozyjnych zależą oczywiście od narażenia końcówki danego dźwigara na czynniki korozyjne oraz od jakości i stanu obetonowania ochronnego. Tym samym nawet w ramach jednego obiektu spotkać można bardzo szeroki zakres stanu elementów kotwiących – od bardzo dobrego w przypadku prawidłowo obetonowanych zakotwień nienarażonych na zawilgocenie i agresję chemiczną, po bardzo zły w przypadku źle obetonowanych zakotwień zlokalizowanych pod przeciekami przez połąć dachową. Paradoksalnie, całkowity brak betonu ochronnego, skutkujący możliwością szybkiego wysychania, często był dla zakotwień korzystniejszy od ich obetonowania słabym, nasiąkliwym betonem, dodatkowo „domkniętym” blachami utrudniającymi odpływ wody.
