Analiza wypadków budowlanych jako zdarzeń niezamierzonych

dr hab. inż. Wojciech Drozd, prof. PK (ORCID 0000-0001-7978-2268),
mgr inż. Wiktoria Klimczak, Politechnika Krakowska

3. Analiza wypadków budowlanych jako zdarzeń niezamierzonych

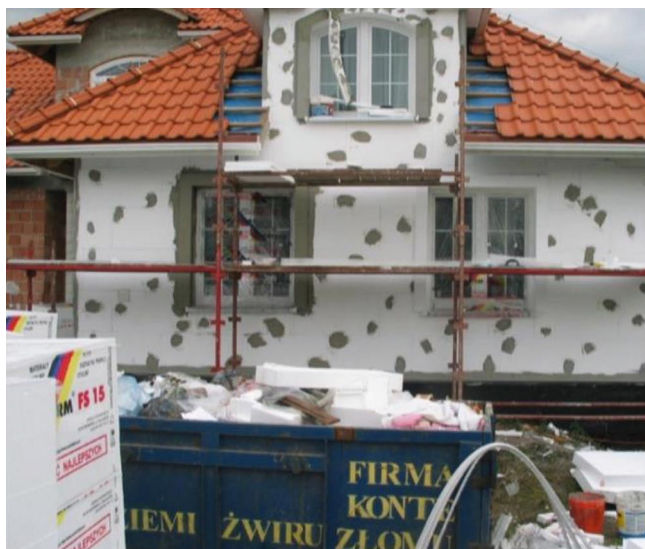
Pierwszy z analizowanych wypadków miał miejsce w mikroprzedsiębiorstwie podczas wykonywania prac przy budowie domu jednorodzinnego (rys. 5). Warto podkreślić,

że poszkodowany uległ wypadkowi w trakcie swojego pierwszego dnia pracy, a jak wcześniej zauważono wypadki, a zwłaszcza upadki z wysokości najczęściej zdarzają się osobom, których staż pracy nie przekracza tygodnia. Na budowie pracowały trzy osoby. Pracodawca zlecił im zacieranie dziur po kołkach rozporowych w styropianie. Początkowo pracownicy wykonywali to zadanie z poziomu gruntu. Żeby dostać się do wyższych partii, użyli rusztowania. Jeden z pracowników spadł z rusztowania i upadł na ziemię w miejscu pomiędzy rusztowaniem a kontenerem (rys. 6). Spadając, uderzył głową w krawędź metalowego kontenera. Poszkodowany zmarł na miejscu na skutek obrażeń głowy, ze złamaniem kości czaszki i wylewem śródczaszkowym.

Rys. 5. Widok miejsca zdarzenia na wprost (źródło: archiwum PIP)

Nie ma przepisu, który określałby minimalną odległość ustawienia kontenera od rusztowania. Jak widać na załączonych wyżej fotografiach (rys. 5 i 6), na budowie panował chaos – brak miejsca do składowania materiałów oraz brak porządkowania odpadów. Powinno być wyznaczone miejsce do składowania materiałów oraz odrębne miejsce na kontener. Można podejrzewać, że gdyby kontener znajdował się dalej, pracownik w chwili upadku upadłby na ziemię, co mogłoby uchronić go przed tak dużymi obrażeniami.

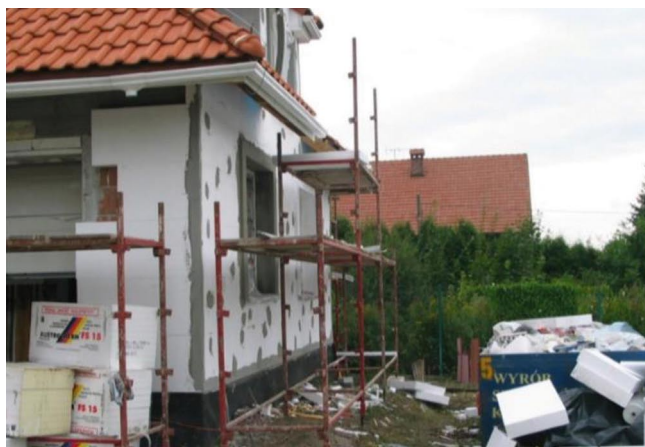
Rys. 6. Widok miejsca zdarzenia z perspektywy (źródło: archiwum PIP)

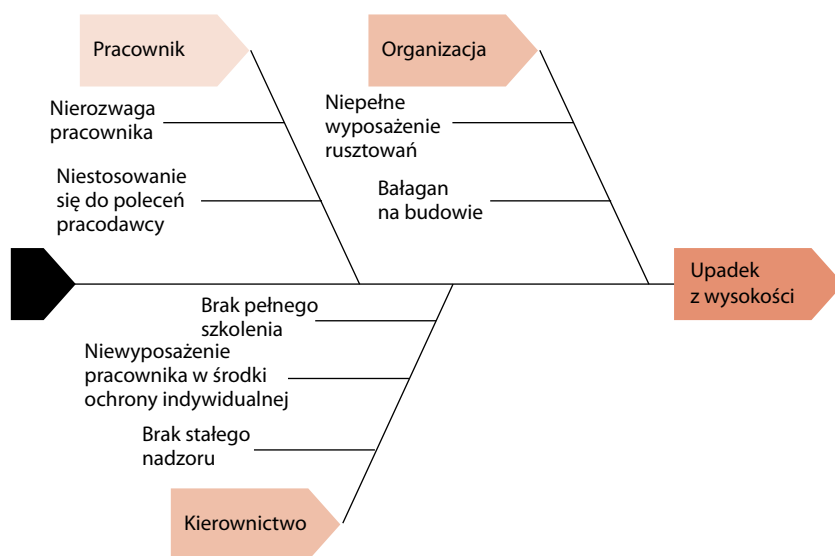
Rys. 7. Przyczyny upadku z wysokości
(źródło: opracowanie własne)

Przyczyny upadku z wysokości zaprezentowano na rysunku 7.

Pracownik postąpił nierozważnie, wykonując prace z rusztowania, które nie miało środków ochrony zbiorowej. Poszkodowany powinien postępować zgodnie z poleceniem pracodawcy i swoją pracę wykonywać jedynie z poziomu gruntu. Pracownik nie przemyślał, z czym wiąże się praca na wysokości bez jakichkolwiek zabezpieczeń.

Pracodawca nie zagwarantował nadzoru nad przebiegiem prac. Nie zadbał o wyposażenie pracowników oraz terenu budowy w podstawowe środki ochrony indywidualnej i zbiorowej. Pracownicy wykonywali zadania bez kasków i rękawiczek, w butach, które nie miały odpowiedniego certyfikatu, nie posiadali szelek bezpieczeństwa. Pracodawca przeprowadził niepełny instruktaż, trwał on zaledwie kilkanaście minut. Szkolenie BHP również odbiegało od standardowych wytycznych. Wyposażenie rusztowań było niepełne. Zabrakło podstawowych środków ochrony zbiorowej, czyli barierek, które zabezpieczają pomosty robocze, drabinek umożliwiających komunikację pionową oraz ewentualnych siatek. Na budowie panował chaos. Wokół budynku znajdowało się mnóstwo śmieci, materiały nie były składowane we właściwym miejscu. Kontener na odpady znajdował się w bliskiej odległości od rusztowania.

- Dokładne przeszkolenie pracownika

Pracownik nie odbył szkolenia składającego się z instruktażu wstępnego i stanowiskowego. Instruktaż udzielony przez pracodawcę był krótki i niepełny. Instruktaż wstępny powinien trwać 2 h, a stanowiskowy 8 h. Istnieje spore prawdopodobieństwo, że gdyby pracownik został gruntownie przeszkolony, jego świadomość zagrożeń na placu budowy znacznie by wzrosła. Byłby bardziej świadomy, z czym może wiązać się praca na wysokości bez zabezpieczeń. Istnieje prawdopodobieństwo, że nie udałby się na rusztowanie bez środków ochrony zbiorowej oraz indywidualnej.

Pracodawca ma obowiązek wyposażyć swoich pracowników w środki ochrony indywidualnej. Poszkodowany nie posiadał odpowiedniego obuwia oraz kasku. Obuwie mogłoby ochronić pracownika przed poślizgnięciem się i upadkiem z rusztowania. Kask ochronny mógłby znacznie zmniejszyć obrażenia czaszki, a właśnie na skutek tych obrażeń poszkodowany zmarł. Teoretycznie według pracodawcy pracownicy mieli wykonywać swoją pracę z poziomu gruntu. Pracodawca w tym dniu nie był jeszcze zobowiązany zapewnić im linek bezpieczeństwa (dopiero w chwili rozpoczęcia prac na wysokości). Jednak gdyby nowo zatrudniony pracownik otrzymał linki wraz z kaskiem i obuwem – prawdopodobnie użyłby ich.

Podczas wykonywania prac budowlanych rusztowania powinny mieć pomost, stabilną konstrukcję, zapewnić bezpieczną komunikację i swobodny dostęp, być wyposażone w pionowe komunikacyjne, poręcz ochronną o wysokości minimum 1,1 m. Rusztowania, które znajdowały się na placu budowy, nie miały pionów komunikacyjnych ani poręczy ochronnych oraz ewentualnych siatek ochronnych (siatki te nie są konieczne, ale mogłyby stanowić dodatkowe zabezpieczenie). Teoretycznie pracodawca nie zlecił pracownikom wykonywania robót z rusztowań. Biorąc pod uwagę fakt, że rusztowania te znajdowały na terenie budowy, ale nie można było z nich korzystać, powinny zostać odpowiednio zabezpieczone przed możliwością dostania się tam osób trzecich, zawierać zakaz wejścia. Środki ochrony zbiorowej lub wyraźna informacja o zakazie korzystania z rusztowania mogłaby uchronić poszkodowanego przed wypadkiem.

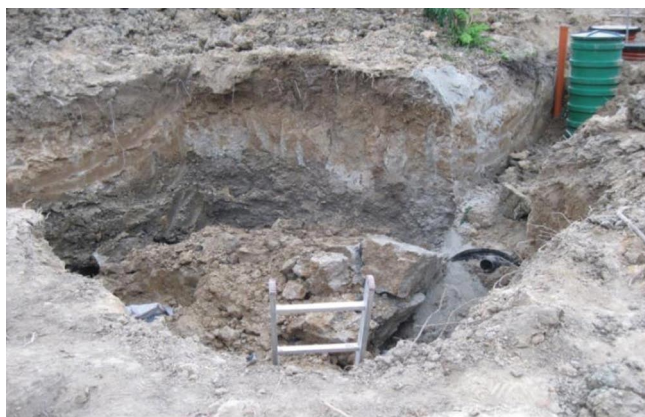
Wypadek miał miejsce podczas montażu skrzynek, czyli ostatniego elementu instalacji odwadniania i rozsączania wody opadowej. Prace wykonywane były na rzecz prywatnego inwestora przez firmę zatrudniającą do 10 osób (mikroprzedsiębiorstwo). Pracownicy montowali skrzynki w wykopie o głębokości około 2 m. Wykop ten został wykonany na wcześniejszym etapie robót. W pewnym momencie doszło do osunięcia się gruntu ze ściany wykopu (rys. 8), który przysypał poszkodowanego, znajdującego się w wykopie. Dzięki temu, że pracownik był pochylony, żebra zamortyzowały ciężar. Poszkodowany przeżył, doznał obrażeń w obszarze klatki piersiowej.

Rys. 8. Widok ogólny miejsca wypadku, wraz z widocznym gruntem, który się osunął (źródło: archiwum PIP)

Grunt powinien zostać poddany badaniom w celu określenia jego kategorii. Ściany wykopu powinny zostać zabezpieczone w odpowiedni sposób. Przykładowo do zabezpieczenia ścian wykopu można było użyć pionowych szalunków rozpiętych cylindrami hydraulicznymi lub obudowy z bali wraz z pionowymi nakładkami.

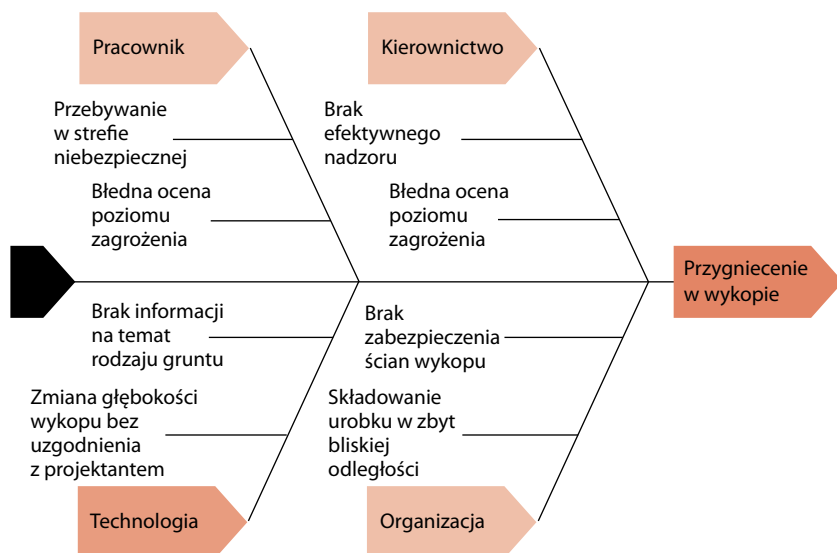
Rys. 9. Przyczyny przygniecenia w wykopie (źródło: opracowanie własne)

Przyczyny przygniecenia w wykopie zaprezentowano na rysunku 9.

Zarówno pracownik, jak i pracodawca błędnie ocenili poziom zagrożenia. Pracownik nie powinien znajdować się w tak głębokim wykopie bez zabezpieczenia jego ścian. Pracodawca nie był obecny na budowie w chwili wypadku, pojawiał się tam sporadycznie. Zarówno pracodawca ani inna wyznaczona przez niego osoba nie nadzorowała prac.

Wykopy bez umocnień, o głębokości większej niż 1 m, lecz nie większej od 2 m można wykonywać, jeżeli pozwalają na to wyniki badań gruntu i dokumentacja geologiczno-inżynierska. [7, §147 pkt.2] Inwestycja dotyczyła budowy domu jednorodzinnego (inwestor prywatny), nie przeprowadzono badań gruntowych, które wskazałyby na konieczności zabezpieczenia ścian wykopu. Dodatkowo urobek nie powinien być składowany w odległości mniejszej niż 0,6 m od krawędzi wykopu, w przypadku gdy ściany są obudowane oraz w strefie klina naturalnego odłamu gruntu, jeżeli ściany nie są obudowane. W analizowanym przypadku

urobek składowany był zaraz przy krawędzi wykopu, co spowodowało większe obciążenie.

Wykonawca przyjmując zlecenie, dostał informację, że wykop będzie miał głębokość 1,5 m. W późniejszym czasie ze względu na to, że drenaż musiał znajdować się niżej niż przyjęto pierwotnie, głębokość ta uległa zmianie do 2 m. Zmiana ta była na tyle istotna, że powinna zostać zaakceptowana przez projektanta, czy inną uprawnioną osobę.

Tak jak już wspomniano, urobek był składowany niezgodnie z wymaganiami. Mogło to spowodować większe obciążenie. Pracodawca powinien stale nadzorować pracowników lub wyznaczyć do tego osobę odpowiedzialną. Kierownictwo powinno wyznaczyć odpowiednie miejsce do składowania urobku w odległości minimum 0,6 m zakładając, że ściany wykopu byłyby zabezpieczone lub poza strefą klina odłamu.

- Ustalenie zmiany głębokości wykopu z projektantem
- Kierownik budowy powinien zakwalifikować zmianę, która ma zostać wprowadzona na etapie budowy jako istotną lub nieistotną. Każda istotna zmiana wprowadzona podczas prac budowlanych powinna zostać potwierdzona przez projektanta. Niestety w tym wypadku zabrakło konsultacji z uprawnionymi osobami. Prywatny inwestor sam podjął decyzję o zmianie głębokości wykopu, wykonawca nie sprzeciwił się.
