# Ocena pracy żelbetowej konstrukcji podziemnego zbiornika na wodę

## Assessment of the operation of the reinforced concrete structure of the underground water tank

**Streszczenie:** W pracy opisano przebieg nieniszczących badań konstrukcji podziemnego zbiornika na wodę oraz przeprowadzoną analizę statyczno-wytrzymałościową. W zakres wykonanych prac wchodziła pełna inwentaryzacja obiektu, badania nieniszczące ścian i stropu zbiornika oraz analiza numeryczna pracy całego obiektu z wykorzystaniem programu opartego na MES. Określono możliwość dalszego użytkowania zbiornika.

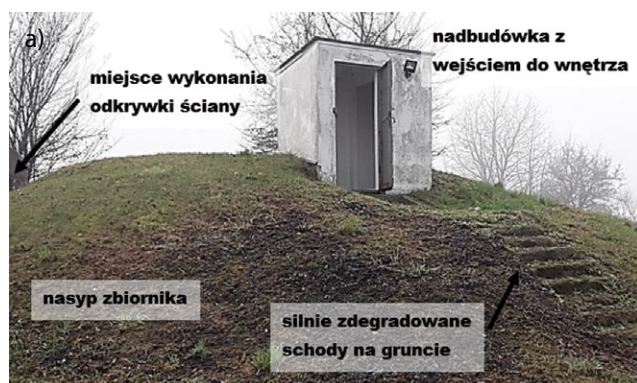
Rys. 3. Analizowany zbiornik: a) widok ogólny nasypu w wejściu do zbiornika, b) odkrywa ściany zbiornika

Zbiornik jest częściowo za-  
głębiony w gruncie oraz  
ma wykonany nasyp do po-  
ziomu ~0,70 m powyżej górnej krawędzi płyty stropu zbiornika.  
Nasyp o regularnym kształcie jest porośnięty zielenią niską  
z betonowymi schodami na gruncie, stanowiącymi dojście  
do nadbudówki wejścia do wnętrza zbiornika. Dobudówkę  
zlokalizowano bezpośrednio nad stalowym włazem wykona-  
nym w stropie umieszczonym przy północnej ścianie zbiornika.  
Wewnątrz zbiornika znajduje się pomocniczy podest  
technologiczny, drabina stalowa oraz infrastruktura służąca

Maksymalny poziom napełniania zbiornika przy prawidłowej eksploatacji sięga wysokości 0,50 m poniżej dolnej krawędzi stropu (widoczny rdzawy kontur na ścianach zbiornika). Zbiornik ma drenaż opaskowy na głębokości około 0,30 m powyżej poziomu posadowienia. W ramach wizji lokalnej wykonano zewnętrzną odkrywkę fragmentu ściany zbiornika od strony południowo – wschodniej (wykop o szerokości ~1,0 m) do głębokości poziomu posadowienia.
