Awaria dachu ze stalowymi płatwiami kratowymi

Dr hab. inż. Walter Wuwer, mgr inż. Szymon Swierczyna, Politechnika Śląska, Gliwice

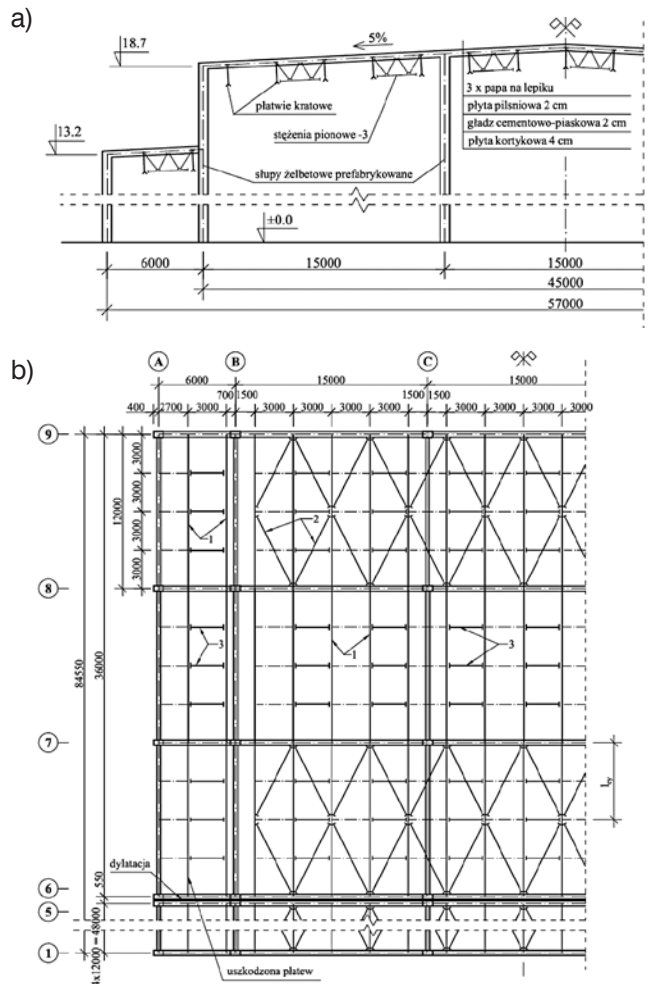
Rys. 2. Konstrukcja nośna hali: a) przekrój poprzeczny, b) widok na połacie dachowe

skrajnych naw bocznych równych 6,0 m i trzech środkowych naw głównych wynoszących 15,0 m (rys. 2a). Wysokość naw skrajnych niższych i środkowych wyższych wynosi w poziomie naroży ram odpowiednio 13,2 m i 18,7 m.

Obiekt podzielono dylatacją na dwie niezależne, odpowiednio stężone, konstrukcje nośne o wymiarach rzutów poziomych 57,0 x 39,0 m oraz 57,0 x 51,0 m (rys. 2b), przy czym słupy przylegających do siebie przydylatacyjnych układów poprzecznych są oparte na wspólnych stopach fundamentowych. Szkielet
