Montaż gryfa nad Bramą Wielką Pałacu Branickich w Białymstoku – problemy wykonawcze

Dr hab. inż. Zygmunt Orłowski, Politechnika Białostocka

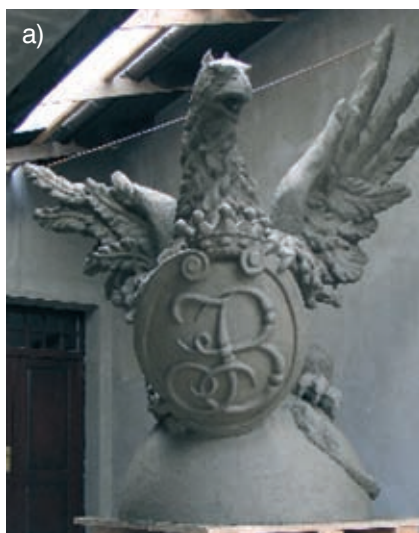
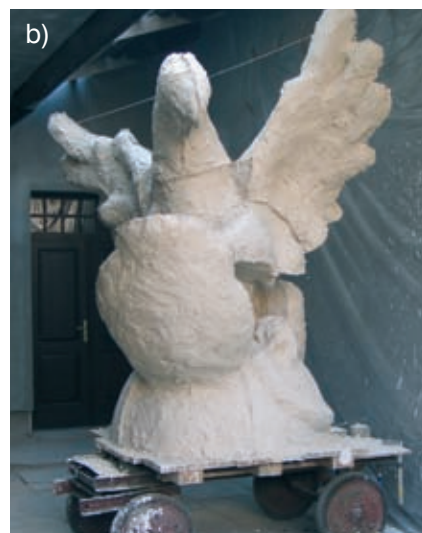
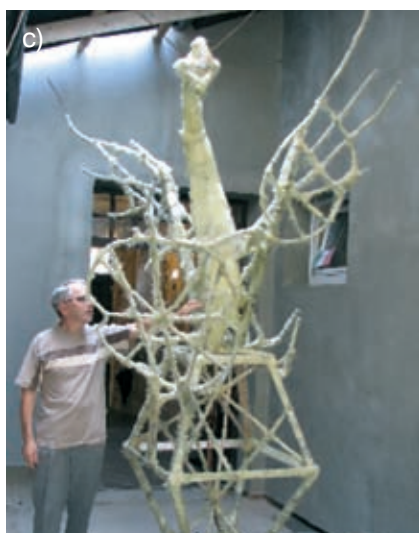
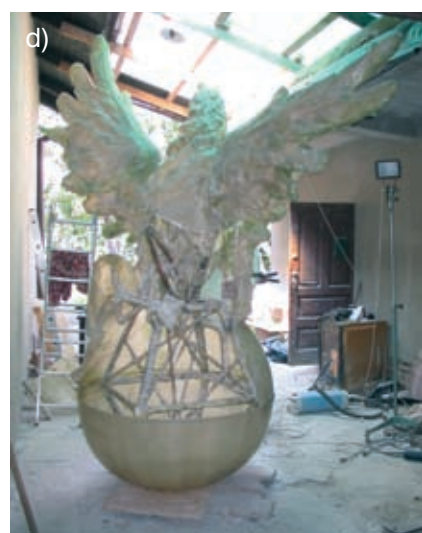
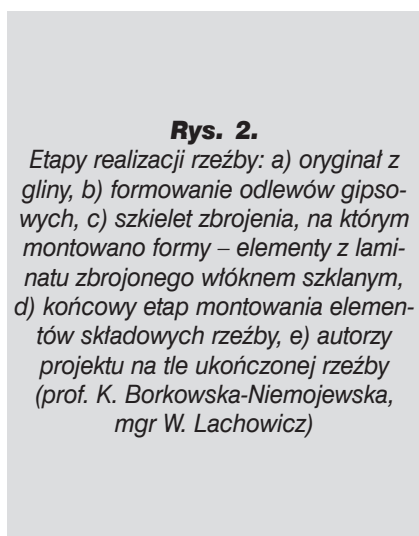
Rys. 2.

Etapy realizacji rzeźby: a) oryginał z gliny, b) formowanie odlewów gipsowych, c) szkielet zbrojenia, na którym montowano formy – elementy z laminatu zbrojonego włóknem szklanym, d) końcowy etap montowania elementów składowych rzeźby, e) autorzy projektu na tle ukończonej rzeźby (prof. K. Borkowska-Niemojewska, mgr W. Lachowicz)

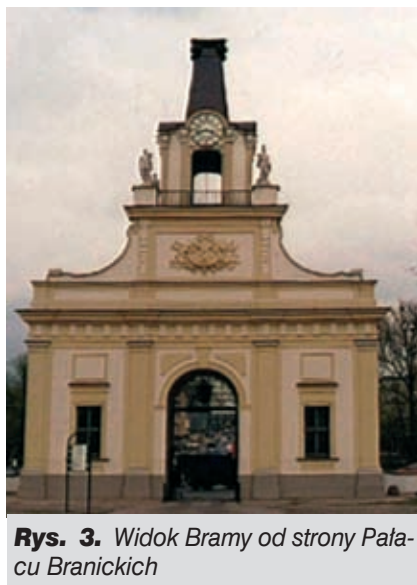
Rys. 3. Widok Bramy od strony Pałacu Branickich

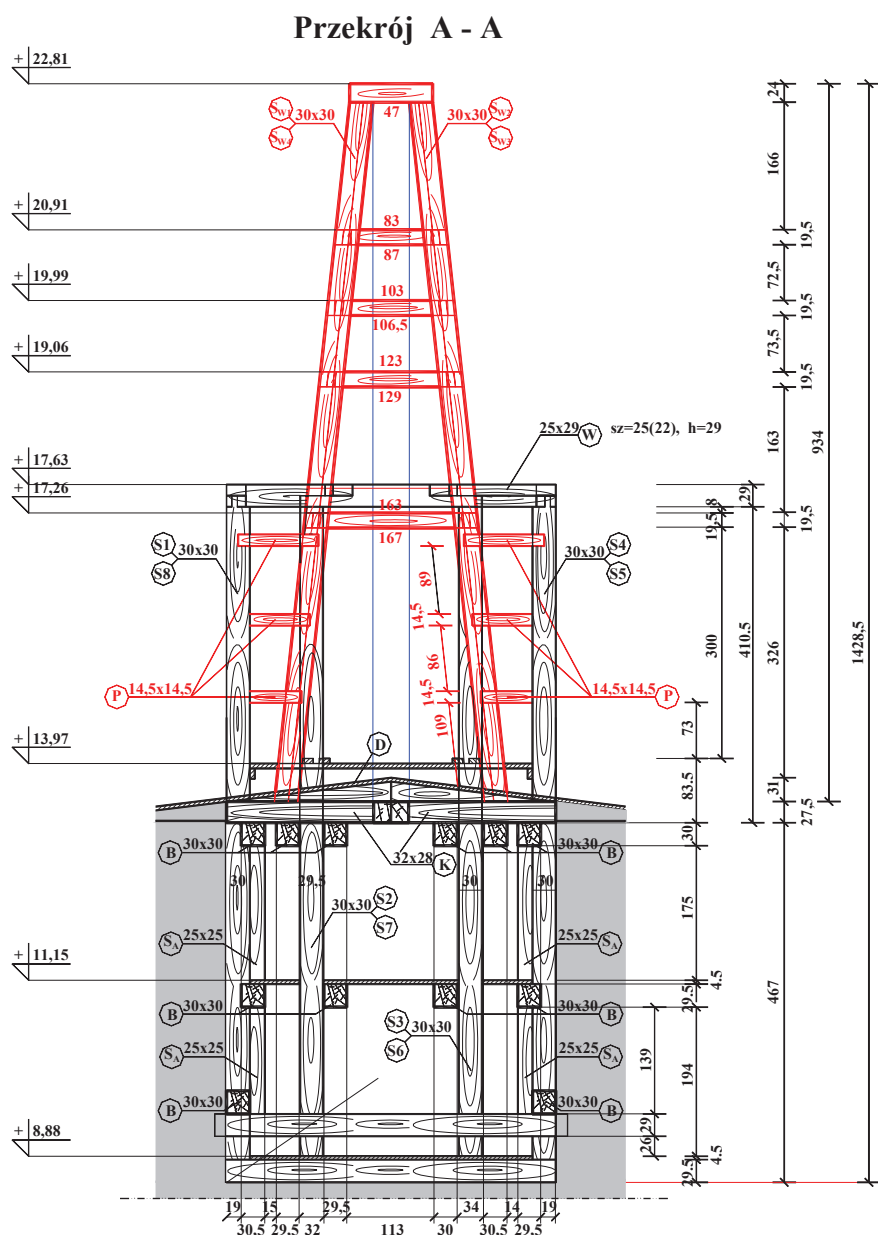
Rys. 4. Przekrój poprzeczny górnej (drewnianej) części Bramy Wielkiej

Jakość zastosowanych materiałów
podczas prac remontowych, jak
i jakość robót budzi wiele zastrze-
żeń. Brak jest dokumentacji powy-
konawczej.

Do prac remontowych użyto mate-
riały złej jakości. Zastosowane
drewno, nie zostało dostatecznie
wysezonowane, po dwóch latach
eksploatacji na powierzchni ele-
mentów nośnych stwierdzono
wyraźne wzdłużne rozwarstwienia,
przenikające na znaczną głębo-
kość – rysunek 5c. Na powierzch-
ni desek, a także niektórych
