Analiza wad projektowych i wykonawczych konstrukcji hali sportowej z drewna klejonego warstwowo

Dr inż. Tomasz Nowak, mgr inż. Krzysztof Raszczuk, prof. dr hab. inż. Jerzy Jasieńko,
Wydział Budownictwa Lądowego i Wodnego, Politechnika Wrocławska

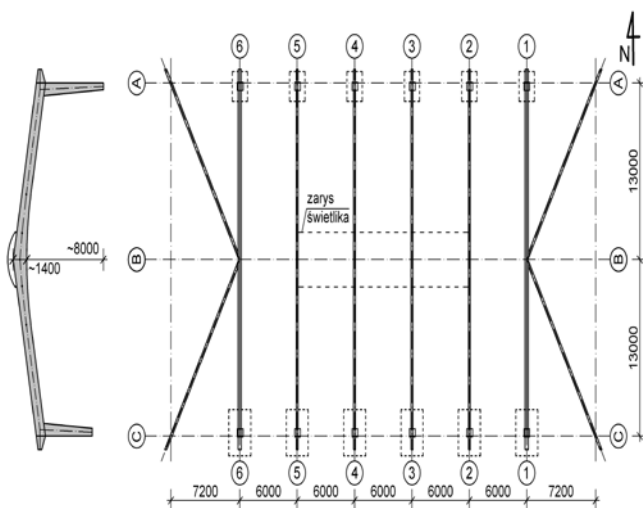
Rys. 1. Schematyczny przekrój ramy oraz rzut konstrukcji dachu [mm]

dwuspadowy, a pomiędzy dźwigarami skrajnymi a ścianami szczytowymi jako kopertowy (rys. 1). Słupy ram o przekroju zmiennym 190×500÷~950 mm, dźwigary o osi zakrzywionej i zmiennej wysokości przekroju (tzw. dźwigary bumerangowe) 190×~950÷1400 mm. Skrajne ramy wykonano jako podwójne o szerokości przekroju 2×165 mm. Ramy zamontowano w rozstawach 6 m, zaś ramy skrajne w odległości 7,2 m od ścian.

W obszarze kalenicy, pomiędzy dźwigarami w osiach 2 i 5 (rys. 1), zamontowano świetlik. Tężniki zostały wykonane z drewna klejonego klasy KL39. Stężenia hali zaprojektowano i wykonano przy użyciu prętów stalowych Ø20. Ściany szczytowe i narożne murowane z cegły gr. 25 cm i ocieplone styropianem gr. 10 cm. Pozostałe ściany wykonano jako ściany lekkie z trapezowych blach stalowych ocieplonych wełną mineralną.

Porównanie wartości normowych rozstawów i odległości (wg PN-B-03150-03:1981 [5] i PN-EN 1995-1-1:2010 [6]) z zaprojektowanymi i wykonanymi w węźle kalenicowym przedstawiono w tabeli 1. W dwóch węzłach kalenicowych (osie 2-B i 5-B, rys. 1), ze względu na podwieszoną konstrukcję tablic do gry w koszykówkę, nie zamontowano jednej ze śrub (rys. 5).

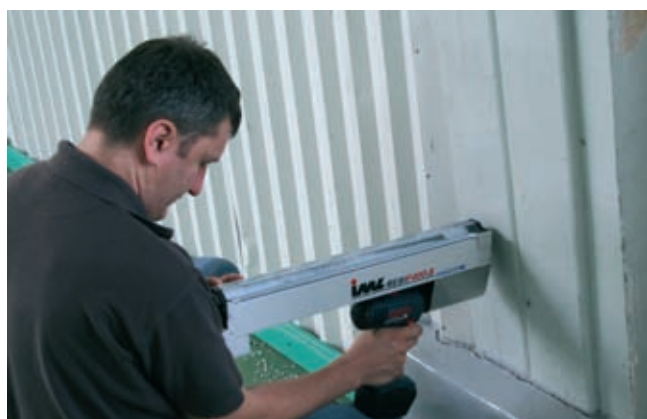
Rys. 7. Pomiar z użyciem rezystografu

Badania wykonano z użyciem rezystografu IML RESI F-400S (rys. 7). Wyniki badań przedstawiono w postaci wykresów zależności amplitudy oporu od głębokości odwiertu. Przykładowy wykres przedstawiono na rysunku 8.

Przeprowadzone badania przy użyciu rezystografu nie mogą być podstawą do oceny klasy drewna, a jedynie do wstępnej oceny jakościowej. Nie stwierdzono występowania korozji biologicznej wewnątrz przekrojów elementów konstrukcyjnych z drewna (słupów i rygli) w miejscu wykonywania badań rezystograficznych. Powierzchniowa identyfikacja korozji biologicznej była niemożliwa ze względu na nałożone powłoki malarskie.
