Kaskada błędów wiodąca do awarii – schody kaskadowe Stadionu Narodowego. Część II – Błędy projektu zamiennego i realizacji

Prof. dr inż. Andrzej Ajdukiewicz, dr inż. Janusz Broł, dr inż. Marek Węglorz,
 Politechnika Śląska, Katedra Inżynierii Budowlanej

i główne przyczyny zaistniałej sytuacji. W części I artykułu przedstawiono błędy koncepcji i projektu pierwotnego, a w tej przedstawiono błędy projektu zamiennego i realizacji.

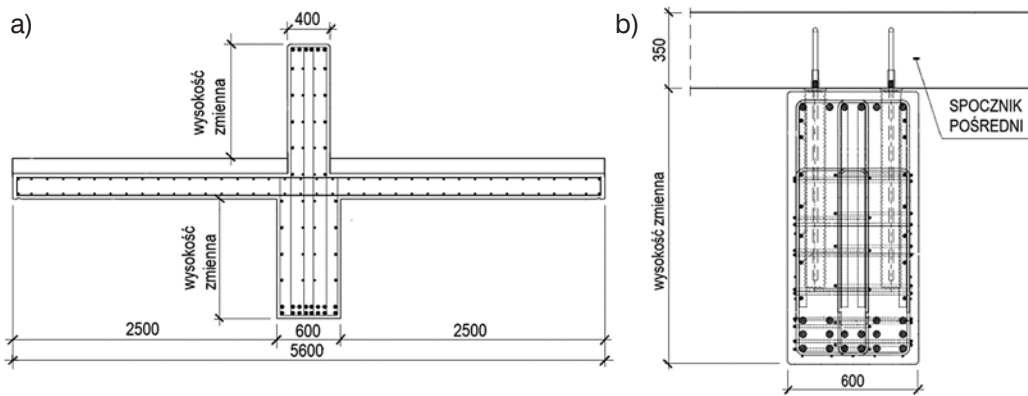
Rys. 2.
Przekroje poprzeczne
belek: a) w wersji
pierwotnej – monoli-
tycznej, b) w zamien-
nej wersji prefabryko-
wanej – zrealizowanej,
wg [1], [2]

nowią płyty dwustronnie wspornikowe, zamocowane w belkach za pomocą śrub osadzonych w gniazdach z rur karbowanych typu Robusta o wymiarach $\text{Ø}80 \times 900 \text{ mm}$ (rys. 2b).

- zmianę przekroju głównych belek nośnych schodów (z krzyżowego na prostokątny, rys. 2),
- przyjęcie rozwiązania z pominięciem współpracy biegów schodowych z belkami,
- zmianę schematu statycznego ustroju nośnego przez wprowadzenie dodatkowego słupa podpierającego belki i swobodne oparcie dwóch dolnych segmentów belkowych na słupach (zmiana w stosunku do schematu belki ciągłej w wersji pierwotnej),
- wprowadzenie kluczowych i zarazem kłopotliwych – z punktu widzenia wykonawstwa – połączeń między elementami prefabrykowanymi.

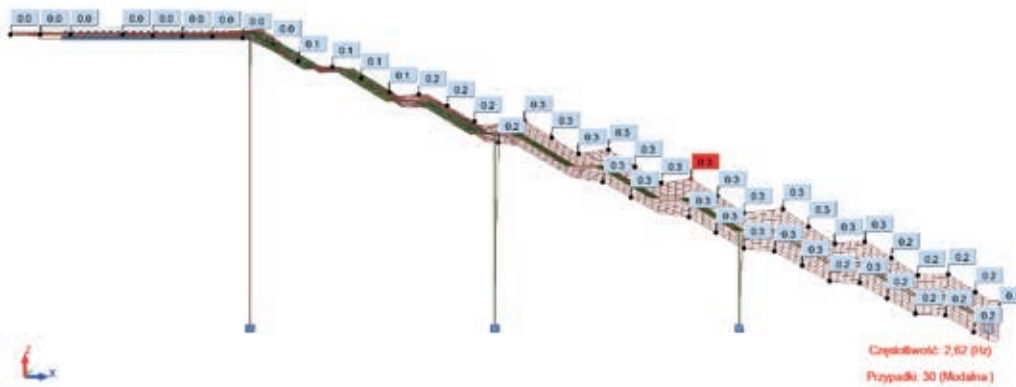
Rys. 5.
Pierwsza forma
drgań swobodnych
(własnych)

Na podstawie analizy modalnej do dalszych analiz wybrano dwie pierwsze postaci drgań własnych modelu konstrukcji schodów prefabrykowanych, tj.: skrętną, dla częstotliwości drgań własnych $f_1 = 2,62 \text{ Hz}$ (rys. 5) oraz giętno-skrętną dla $f_2 = 5,04 \text{ Hz}$ (rys. 6).

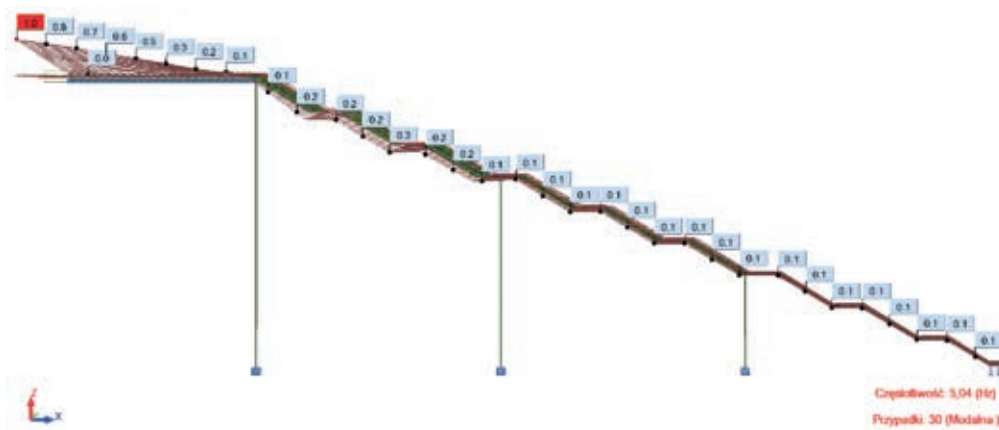
Rys. 6.
Druga forma drgań swobodnych (własnych)

Przyjmując za [12], [13] częstotliwości chodu ludzkiego po schodach w zakresie: od około 3 do 4 Hz , z zastrzeżeniem możliwości wzrostu częstotliwości wzbudzenia do $4,5 \text{ Hz}$, należy stwierdzić, że obliczone wartości dwóch pierwszych częstotliwości drgań własnych ($f_1 = 2,62 \text{ Hz}$ oraz $f_2 = 5,04 \text{ Hz}$) są bliskie częstotliwościom chodu ludzkiego po schodach. Stąd, istnieje prawdopodobieństwo wystąpienia w konstrukcji schodów drgań o charakterze rezonansowym. W analizie harmonicznnej wpływ drgań rezonansowych uwidocznił się przede wszystkim w zakresie wymuszenia bliskiego drugiej postaci drgań własnych ($4,50 \text{ Hz} \approx f_2 = 5,04 \text{ Hz}$).
