Awaria stropów DZ-3, przyczyny awarii i sposób naprawy stropów

Dr inż. Andrzej Malczyk, dr inż. Bernard Kotala, Politechnika Śląska

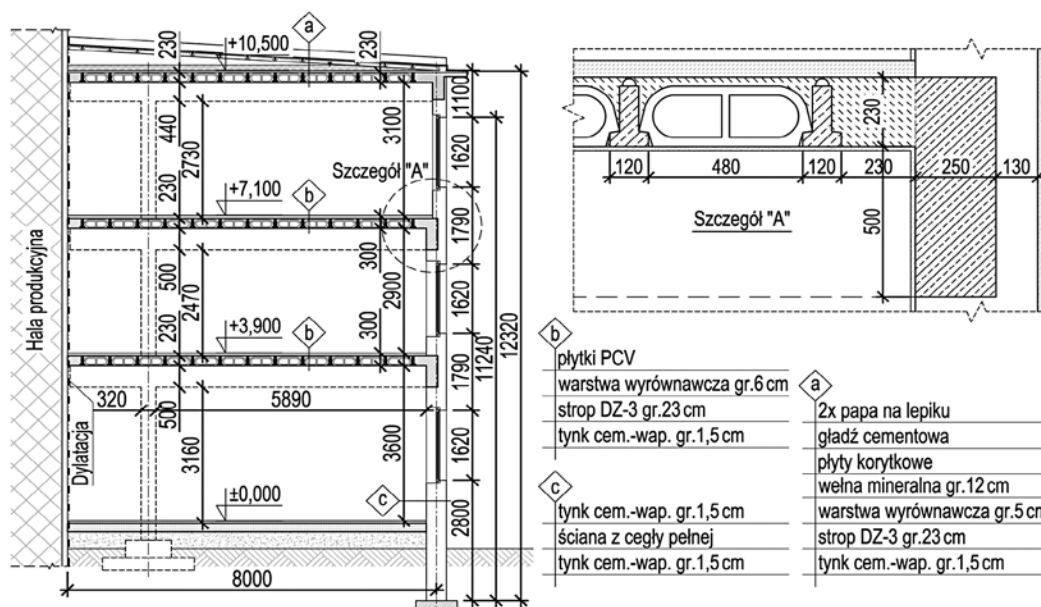
Rys. 1.
Przekrój poprzeczny budynku

Konstrukcję nośną stanowią poprzeczne żelbetowe jednonawowe ramy ze wspornikiem (rys. 1), od strony którego jest dylatowana od sąsiadującej hali produkcyjnej. Rozpiętość ram w osiach słupów wynosi 6,00 m. Na ryglach ram nad parterem, I i II piętrem oparte są prefabrykowane stropy żelbetowe typu DZ-3. Rozstaw poprzecznych ram wynosi 6,00 m i jest równy rozpiętości przęseł stropów.
