Modernizacja podwórza modernistycznej kamienicy gdyńskiej

Mgr inż. Tomasz Majewski, dr hab. inż. Maciej Niedostatkiwicz, Politechnika Gdańska

Celem artykułu jest przedstawienie zakresu prac i rozwiązań konstrukcyjno-materiałowych mających na celu docelową poprawę stanu techniczno-użytkowy podziemnej hali garażowej, pomieszczeń piwnicznych oraz żelbetowej altany usytuowanej na podwórzu kamienicy z jednoczesnym zachowaniem ich unikatowych walorów zabytkowych.

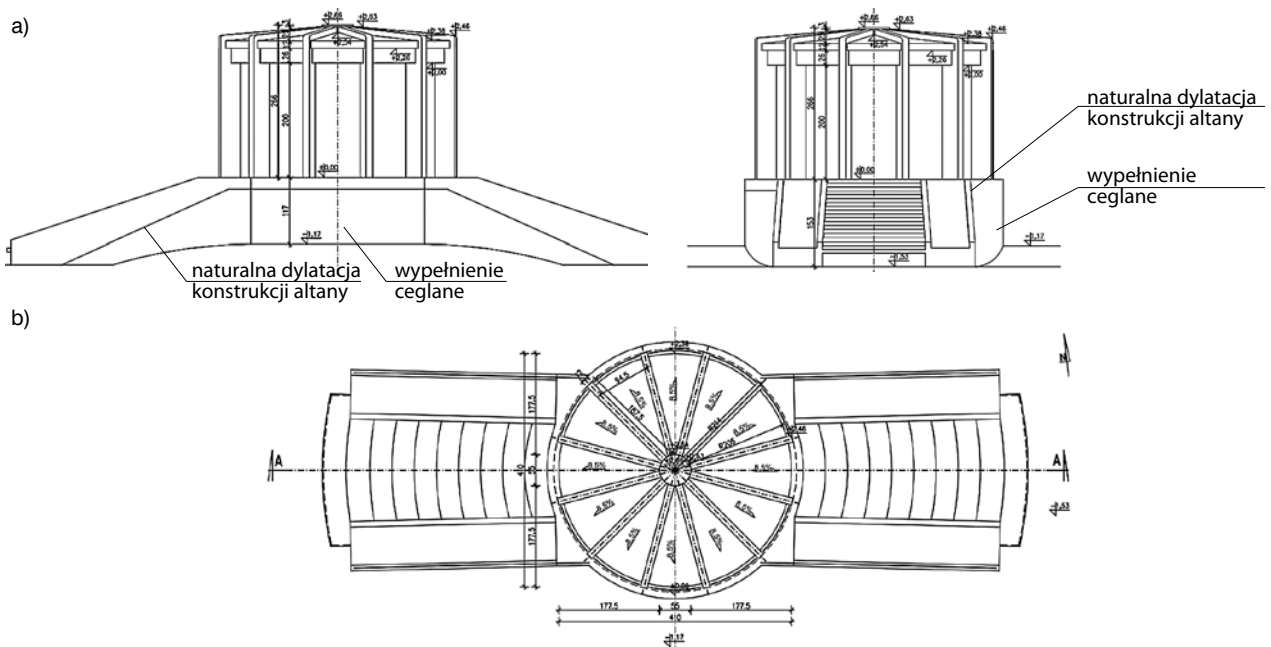
Rys. 5. Żelbetowa altana usytuowana na podwórze kamienicy zlokalizowanej w Gdyni przy ulicy 3 Maja 27–31: a) widoki z boku, b) rzut z góry

schodowych o szerokości 180 cm. Schody na belkach policzkowych, rozmieszczone przeciwległe na osi wschód-zachód, oparte zostały z jednej strony na sklepieniu stropu nad garażem, z drugiej na stropie altany. W centralnej części znajdowała się żelbetowa, monolityczna płyta zadaszenia o zmiennej grubości (13–28) cm, podparta na obwodzie 12 słupami o wymiarach w przekroju poprzecznym 12×40 cm. Zarówno płyta, jak również słupy zazbrojone zostały stalą I steg. Cokół altany o wysokości 158 cm wymurowany został z cegły ceramicznej pełnej 100 ($f_b = 10,0$ MPa) na zaprawie wapienno-cementowej M2.5 ($f_m = 2,5$ MPa). Wewnątrz altany wykonano ruszt żelbetowy z wypełnieniem luksferami – belki rusztu miały wymiar w przekroju poprzecznym 4×8 cm.
