INŻ. BRONISŁAW BUKOWSKI.

KATASTROFA WYBUCHOWA CZY BUDOWLANA?

(8.X 1931 r. w Gdyni)

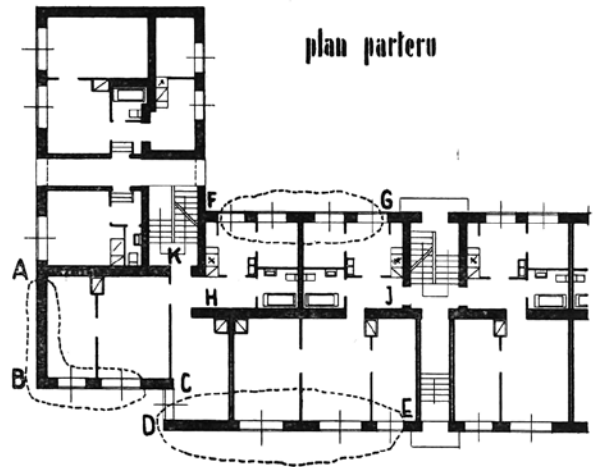
Runięcie ściany AB wywołało w ścianie AK rozciąganie i pęknięcia w murze pod ca 45° widoczne na rys. 4. Rysy te po liniach głównych naprężeń charakteryzują jednolity materiał. Ich prawidłowy przebieg w murze ceglany świadczy więc o dobrym współdziałaniu zaprawy z cegłą. Dobrej spoiwości muru należy również zawdzięczyć, że katastrofa od strony podwórza przybrała o tyle mniejsze wymiary, że mieszkanki II i III piętra oraz poddasza nie runęły, co pozwoliło uratować mieszkańców i ich mienie. Jak widzimy na rys. 5, pomimo ogromnej wyrwy w murze parteru i I piętra górne kondygnacje wiszą w statycznie wprost niewiarogodny sposób tylko na murze okiennym. Zdjęcie to zostało zrobione 9.X o godz. 8 rano — wkrótce potem ściana ta runęła.
