# Powiązanie ekologicznych aspektów projektowania z negatywnym oddziaływaniem roślinności na budynek

Dr hab. inż. Bohdan Stawiski, prof. UP, Uniwersytet Przyrodniczy we Wrocławiu  
 Inż. Bożena Błaszczuk, B&B Zarządzanie Projektowanie

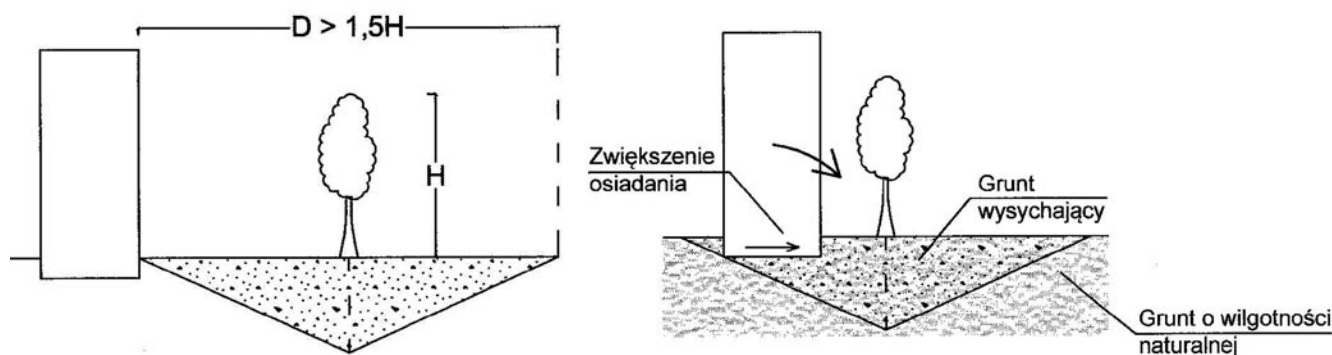
**Rys. 11.** Przeciętny zasięg osuszania gruntu przez drzewo w zależności od jego wysokości [1]; dokładniejsze informacje na ten temat podano w pracy [7]

Projektanci na ogół wiedzą, że im większe urośnie drzewo, tym jego oddziaływanie na budynek będzie większe. Można przyjmować, że zasięg układu korzeniowego obejmuje obszar o promieniu 0,75 do 1,0 wysokości drzewa (rys. 11).
